COMISIÓN PERMANENTE DE  
INVESTIGACIÓN DE ACCIDENTES  
E INCIDENTES MARÍTIMOS

## INFORME CIAIM-18/2020

Abordaje entre las embarcaciones de pesca JUAN Y ANGELA y ENRIQUETA a 1,5 millas al Sureste del puerto de La Ametlla de Mar (Tarragona), el 1 de febrero de 2019

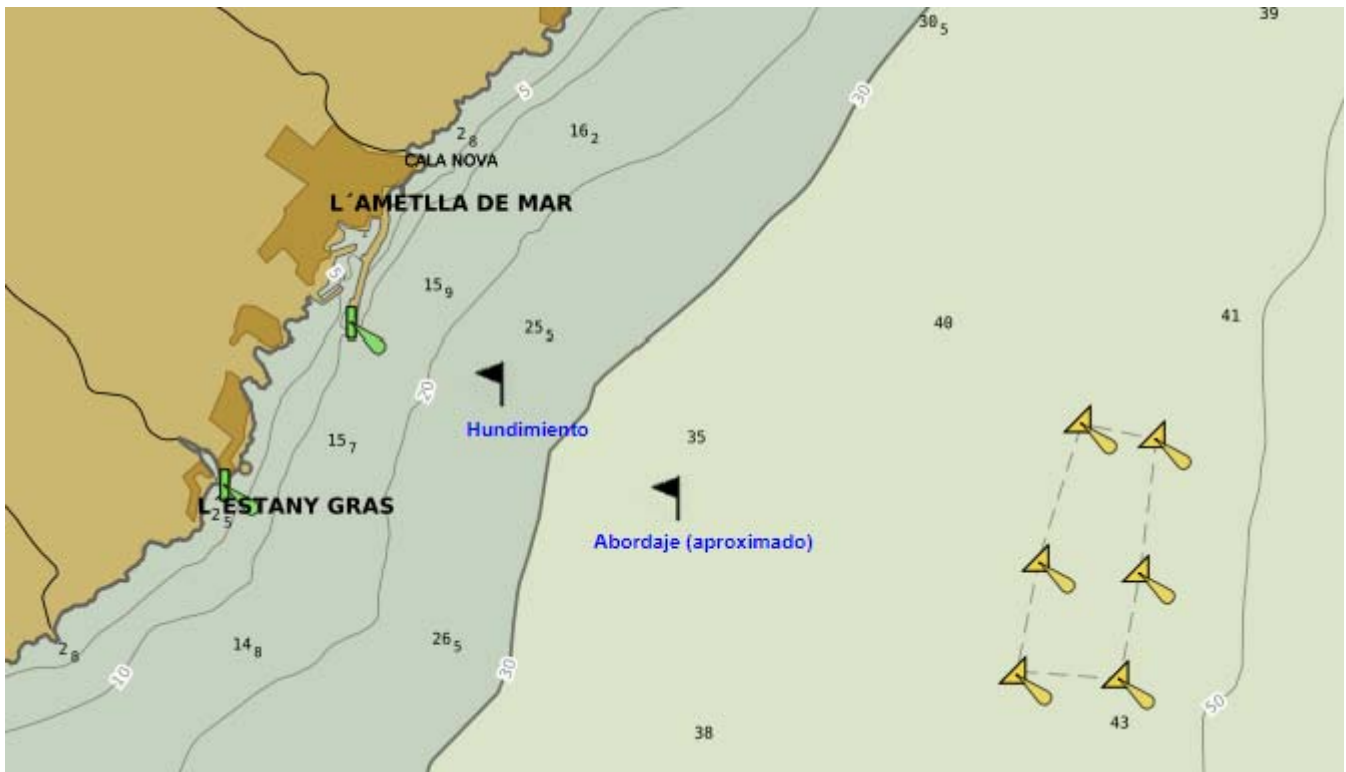
Figura 4. Zona del accidente y localización del hundimiento de la embarcación ENRIQUETA (cartografía: visor del Instituto Hidrográfico de la Marina)

La embarcación ENRIQUETA se hundió en pocos minutos, en la posición 40° 52,4'N 000° 48,8' E, aproximadamente a media milla de la bocana del puerto. El hundimiento del ENRIQUETA provocó la activación de su radiobaliza de localización por satélite, emitiendo una alerta que el CNCS Madrid recibió a las 07:33 horas. El CNCS Madrid informó al CCS Tarragona, que intentó comunicarse con los tripulantes del pesquero sin obtener respuesta y solicitó al CCR Valencia la emisión de un MAYDAY RELAY. A la vez, el CCS Tarragona realizó varias llamadas de emergencia por el canal 16 de VHF de radio, sin obtener respuesta.

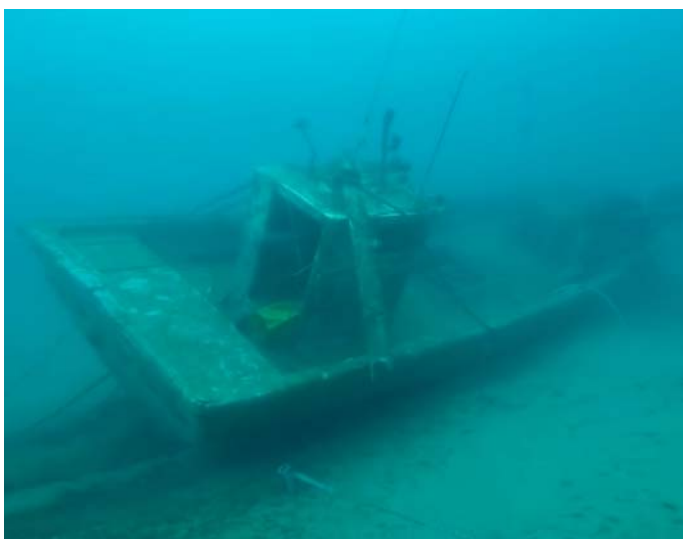
Figura 5. Pecio de la embarcación ENRIQUETA. Imagen cedida por Mikel Pérez Gómez<sup>5</sup>

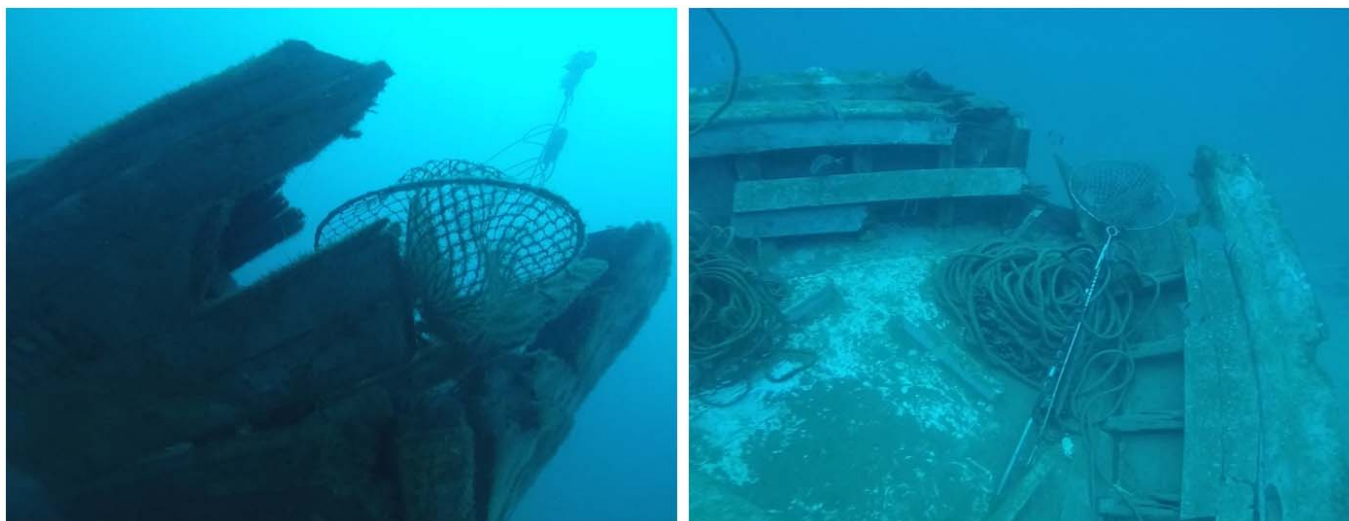
Figura 6. Pecio del ENRIQUETA. Daños en la proa producidos por el abordaje

Los daños sufridos por ambas embarcaciones se muestran en las figuras 6 y 7. En la E/P ENRIQUETA se produjeron daños estructurales importantes en la proa y en la roda, afectando a la estanqueidad del casco. En cambio, los daños en la E/P JUAN Y ANGELA son aparentemente leves, un pequeño boquete en una tabla del forro de costado bajo la cubierta principal (Figura 7, izquierda) y la rotura de una tabla de la amura (Figura 7, derecha).

No hay indicios, por tanto, de que la gravedad de los daños de la E/PE ENRIQUETA pudiera deberse a que su estructura no estuviera en buenas condiciones.

A pesar de disminuir la velocidad, el pesquero ENRIQUETA no se detuvo por completo. Aunque colisionó con la otra embarcación a una velocidad baja, el golpe dio origen a una vía de agua en la proa del ENRIQUETA con unas dimensiones suficientes como para que el caudal de agua que entraba en la embarcación no pudiera ser achicado, pese a lo cual la embarcación se mantuvo a flote durante bastantes minutos, por la acción de las dos bombas de achique que estaban funcionando.

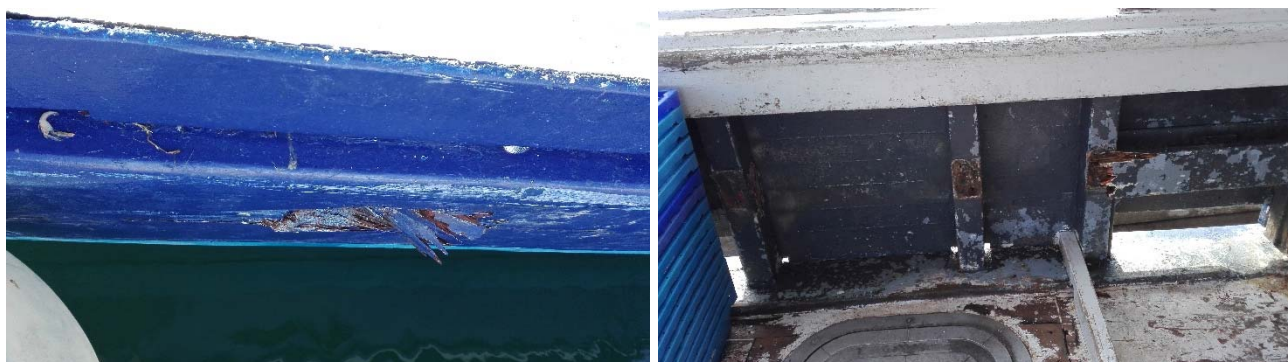
Figura 7. Daños en el costado del JUAN Y ANGELA producidos por el abordaje

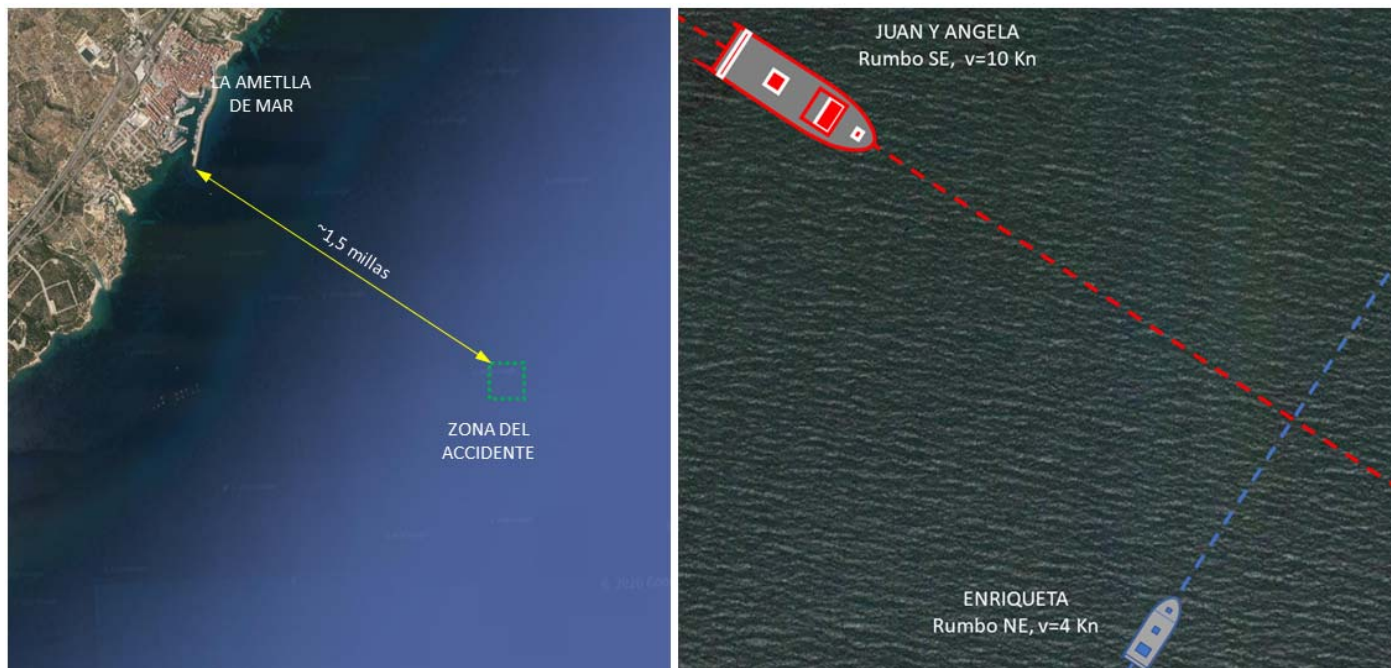
Figura 8. Colisión de las embarcaciones

La Figura 8 muestra un esquema de la situación en la que se encontraban las embarcaciones antes de la colisión. Ambas embarcaciones navegaban a la vista una de la otra, en una situación de cruce. Atendiendo a lo establecido en la regla 15 del RIPA, la embarcación JUAN Y ANGELA debería haber cambiado de rumbo:

*Regla 15.-Situación «de cruce». Cuando dos buques de propulsión mecánica se crucen con riesgo de abordaje, el buque que tenga al otro por su costado de estribor se mantendrá apartado de la derrota de este otro y, si las circunstancias lo permiten, evitará cortar la proa.*
