COMISIÓN PERMANENTE DE  
INVESTIGACIÓN DE ACCIDENTES  
E INCIDENTES MARÍTIMOS

## INFORME CIAIM-18/2023

Enganche de aparejo y posterior caída al agua de un tripulante a bordo del pesquero BIENVENIDO PRIMERO a 12 millas del puerto de Huelva, el 18 de enero de 2022, con resultado de fallecimiento.

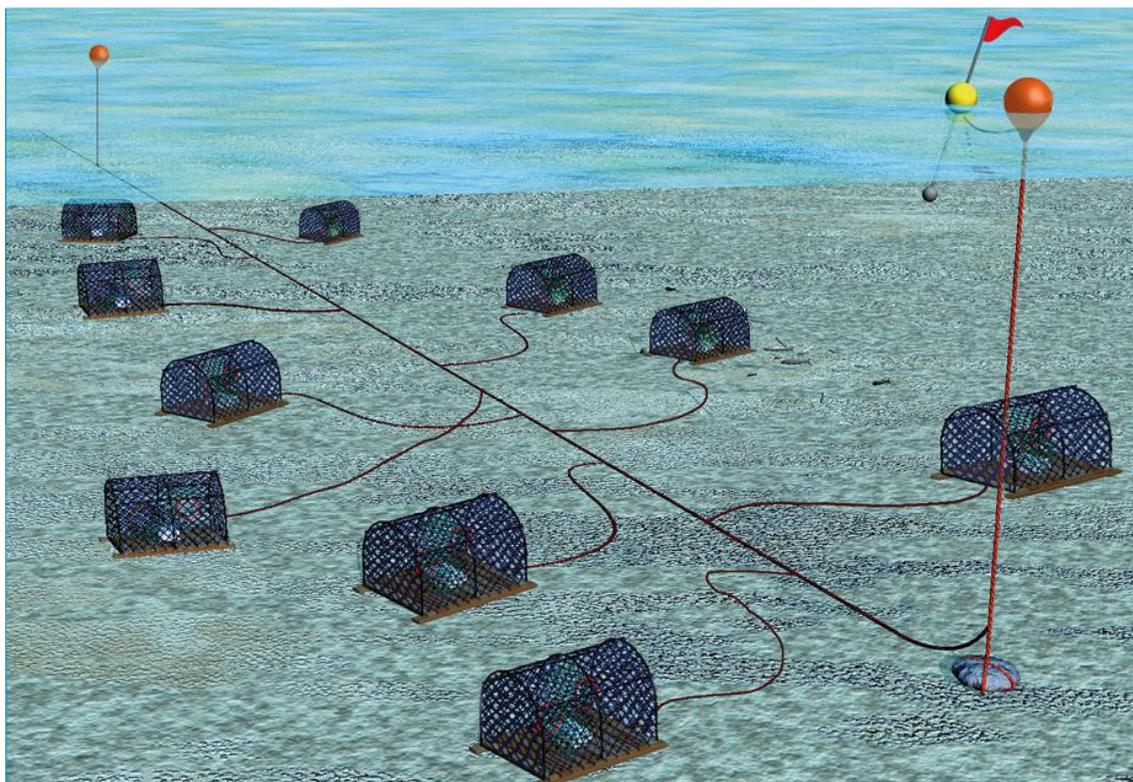
Figura 4. Línea de nasas, potala y boya

La embarcación dispone de cinco líneas de nasas. Cada línea de nasas está compuesta por 80 nasas de plástico (40 cm × 30 cm × 19 cm) unidas por una cabo de nylon de 5,5 mm de diámetro y separadas entre sí unos 8-10 metros. En cada extremo de las líneas se encuentra un lastre o potala y una boya de corcho. Las piedras están unidas por el mismo cabo que las nasas y a una distancia de unos 20-25 metros de la primera y última nasas. Cada potala tiene un peso de aproximadamente 20 kg. Cada línea de nasas tiene una longitud total de casi 1000 m.

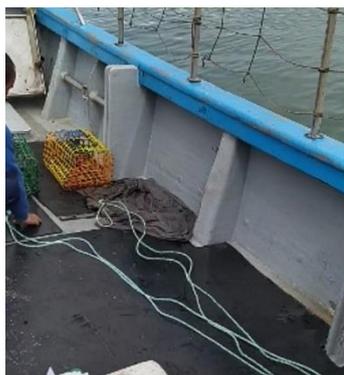
Figura 8. Cabos desde popa

Las 400 nasas que componen las cinco líneas iban estibadas en la zona de popa de la embarcación. Los cabos que unen las líneas con las piedras y boyas se extienden a lo largo de la cubierta hacia proa, pegados al costado, situando las piedras en la cubierta, arrimadas contra el mamparo de popa del puente.

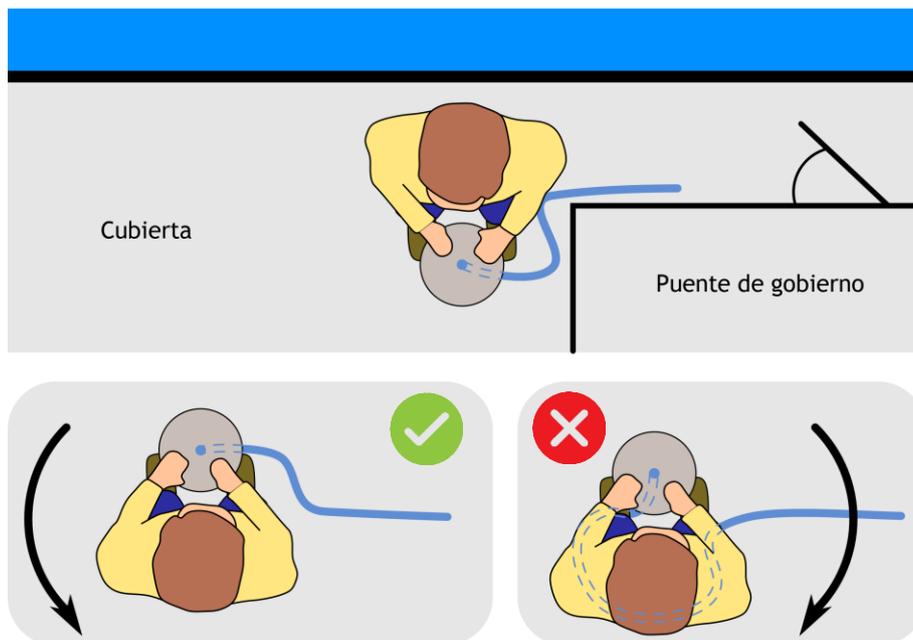
Figura 11. Giro con la potala en las manos

Al analizar el riesgo de que el cabo pueda atrapar y arrastrar al marinero, el primer giro para ponerse de espaldas al mar y coger la piedra es indiferente porque el marinero está en una posición libre de la influencia de los cabos; sin embargo, cuando tiene la potala en las manos y debe darse la vuelta para colocarse de cara al mar, el sentido de giro tiene importancia, pues determina si el marinero queda libre del cabo o queda rodeado por él.

Si el marinero gira hacia su izquierda todo el cabo que une la potala con las nasas le queda por delante del cuerpo, dejándole libre. Al avanzar hacia el costado el marinero va empujando el cabo y en caso de no poder lanzar la piedra al agua a tiempo el tiro del cabo le quita la piedra de las manos sin atraparle en ningún

momento. Si el marinero gira hacia su derecha el cabo que une la potala con las nasas le rodea todo el cuerpo, formando un seno a su alrededor. Esto obliga al marinero a tener que desembarazarse del cabo pasando una y otra pierna por encima del cabo antes de poder lanzar la piedra al agua. Si por algún motivo el marinero tarda más en pasar por encima del cabo, el tirón del resto de la línea de nasas aprisiona al marinero arrastrándolo al agua.

Del análisis del accidente se concluye que la causa de éste fue el atrapamiento de la pierna del marinero con la línea madre de una cacea de nasas, por una incorrecta ejecución de la maniobra de recogida y lanzamiento de la potala. Esto se debió a la falta de familiarización del marinero con las tareas propias de su puesto de trabajo y sus riesgos asociados.

1. Que establezca, de acuerdo con el servicio de prevención de riesgos laborales, procedimientos seguros para el largado de las nasas, identificando los riesgos y estableciendo medidas para su control.
2. Que valore, de acuerdo con el servicio de prevención de riesgos laborales, la idoneidad de la ropa de trabajo utilizada por los tripulantes en sus tareas en cubierta.
3. Que se asegure de que todos los tripulantes son capaces de comunicarse con suficiente fluidez en español.
4. Que implante un protocolo de familiarización para el personal nuevo que embarca por primera vez a bordo, donde se proporcionen al tripulante nociones básicas de los riesgos de su puesto de trabajo, y se le informe de la metodología de trabajo a bordo.
5. Que no curse el enrole de tripulantes sin la documentación acreditativa de su identidad, certificaciones y condición física.

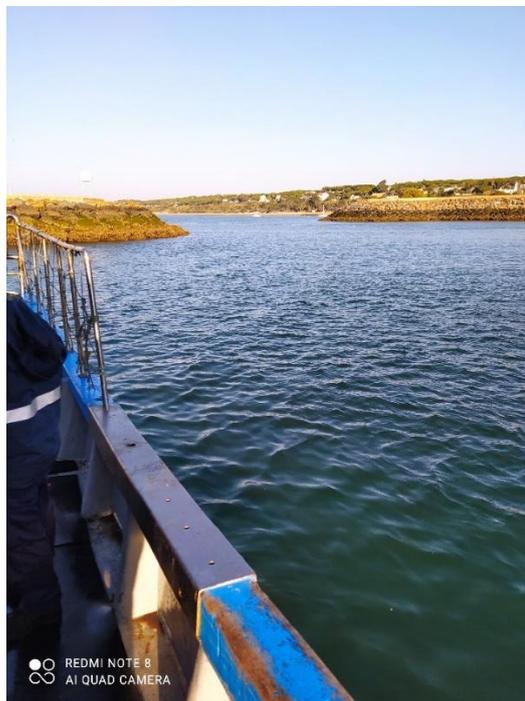
Figura 13. Costado de babor

A lo largo de toda la eslora de la embarcación, la borda tiene una altura hasta la tapa de regala de 0,77 m sobre el nivel de la cubierta. En la parte más a popa, por encima de la tapa de regala se ha instalado una barandilla que aumenta la altura hasta 1,80 m.

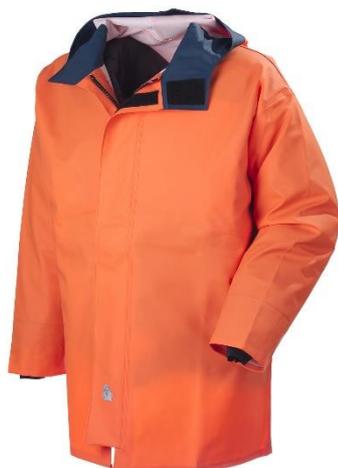
Figura 14. Chaqueta

Los marineros utilizaban la ropa de agua porque era muy útil para protegerse del frío y evitar mojarse y no era demasiado incómoda para trabajar estando en cubierta. Sin embargo, reconocen el miedo y lo peligrosa que es cuando caes al agua con esta ropa puesta. Según sus declaraciones, al estar sumergido la presión del agua provoca que la ropa se pegue al cuerpo impidiendo cualquier tipo de movilidad, además de que es una ropa pesada, lo que dificulta nadar hacia la superficie.

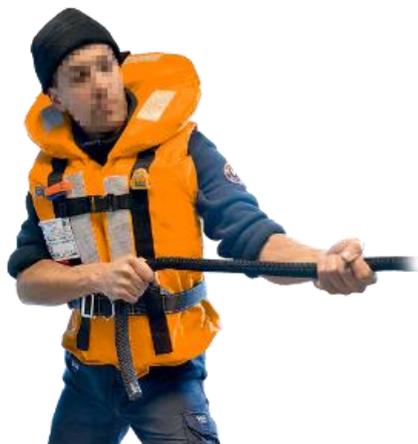
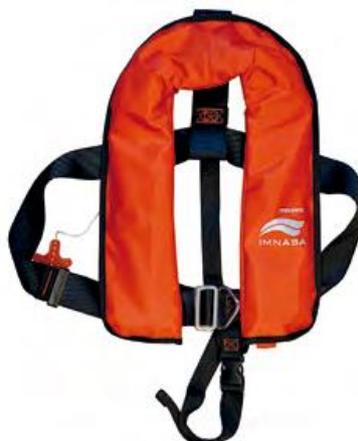
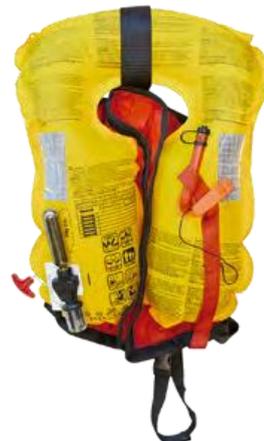
Figura 17. Marinero con chaleco. Figura 18. Chaleco salvavidas plegado. Figura 19. Chaleco salvavidas inflado.

En cuanto al uso del chaleco salvavidas, la tripulación tiene por norma no usarlo jamás. En caso de mal tiempo la embarcación permanece en puerto y no sale a faenar. La tripulación no usa el chaleco salvavidas por la percepción de los tripulantes de que su uso conlleva más riesgos que beneficios: los tirantes y cintas de los chalecos se enganchan constantemente con las estructuras del barco y con los aparejos de pesca provocando caídas, atrapamientos y arrastres (en decir de los tripulantes de este pesquero).

El marinero accidentado no llevaba puesto el chaleco salvavidas, lo que pudo haber contribuido a su fallecimiento, dado que, al no tener los certificados exigibles, no se ha acreditado que el marinero supiera nadar.

6. Que imponga el uso del chaleco salvavidas de trabajo a bordo.
