INFORME CIAIM-18/2017

Inundación y vuelco de la embarcación de pesca VIZCAYA II en las inmediaciones del puerto de Cangas de Morrazo (Pontevedra) el 6 de febrero de 2017

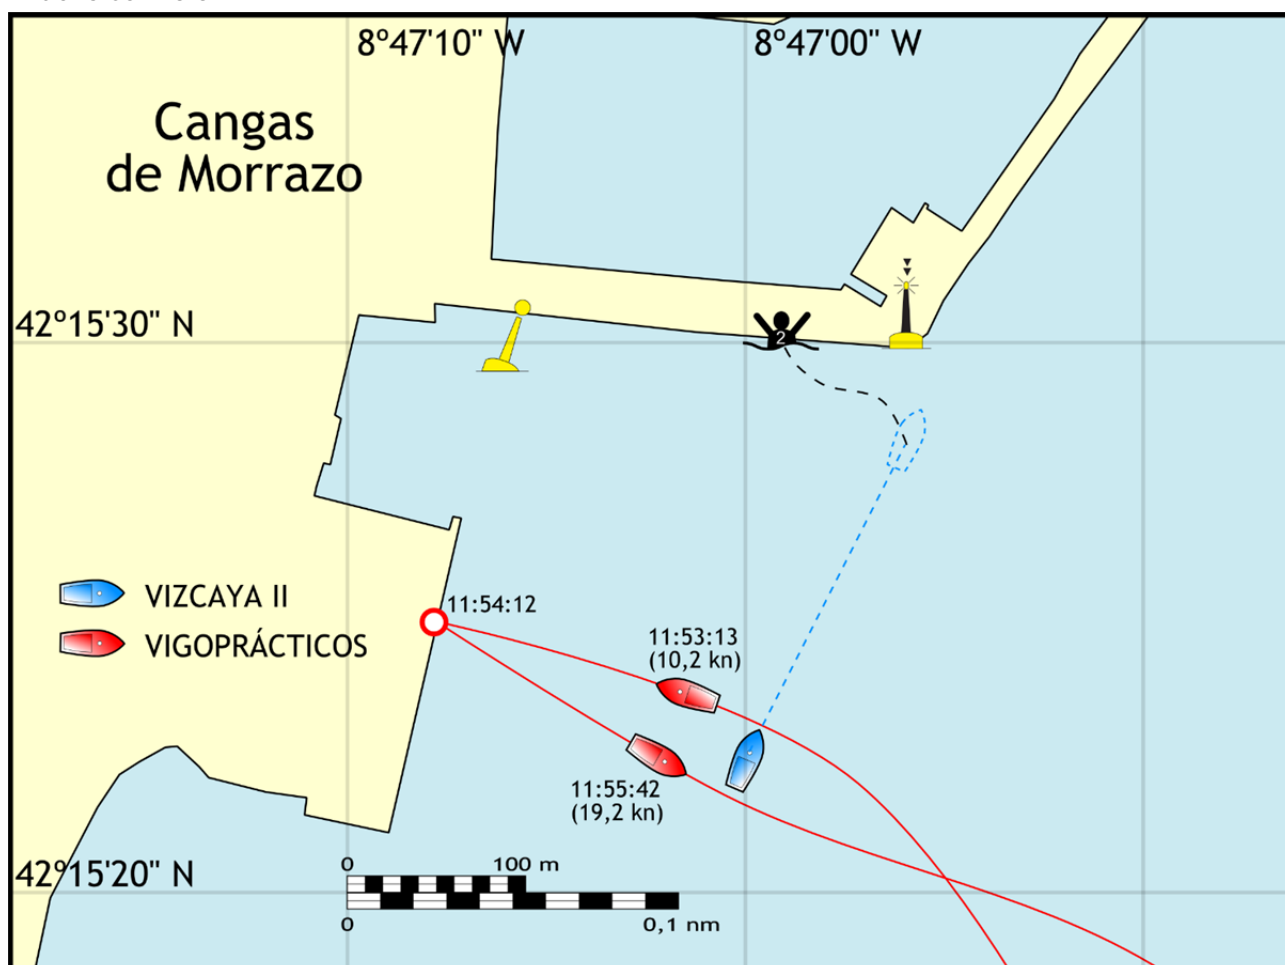
Figura 5. Trayectoria de las embarcaciones VIZCAYA II y VIGOPRACTICOS.

A las 11:53:13 horas la embarcación VIGOPRÁCTICOS cruzó por la proa de la E/P VIZCAYA II, dejando una distancia³ de unos 20 m entre ambas embarcaciones (ver figura 5). Ambas embarcaciones se encontraban a unos 150 m del muelle, estando la E/P VIZCAYA II parada y la de prácticos VIGOPRÁCTICOS navegando a 10,2 nudos.

A las 11:55:42 horas la embarcación VIGOPRÁCTICOS volvió a cruzarse con la E/P VIZCAYA II que seguía parada. Esta vez la paso por la popa navegando a una velocidad de 19,2 nudos y dejando entre ambas embarcaciones aproximadamente la misma distancia de 20 m, como se ha explicado anteriormente.

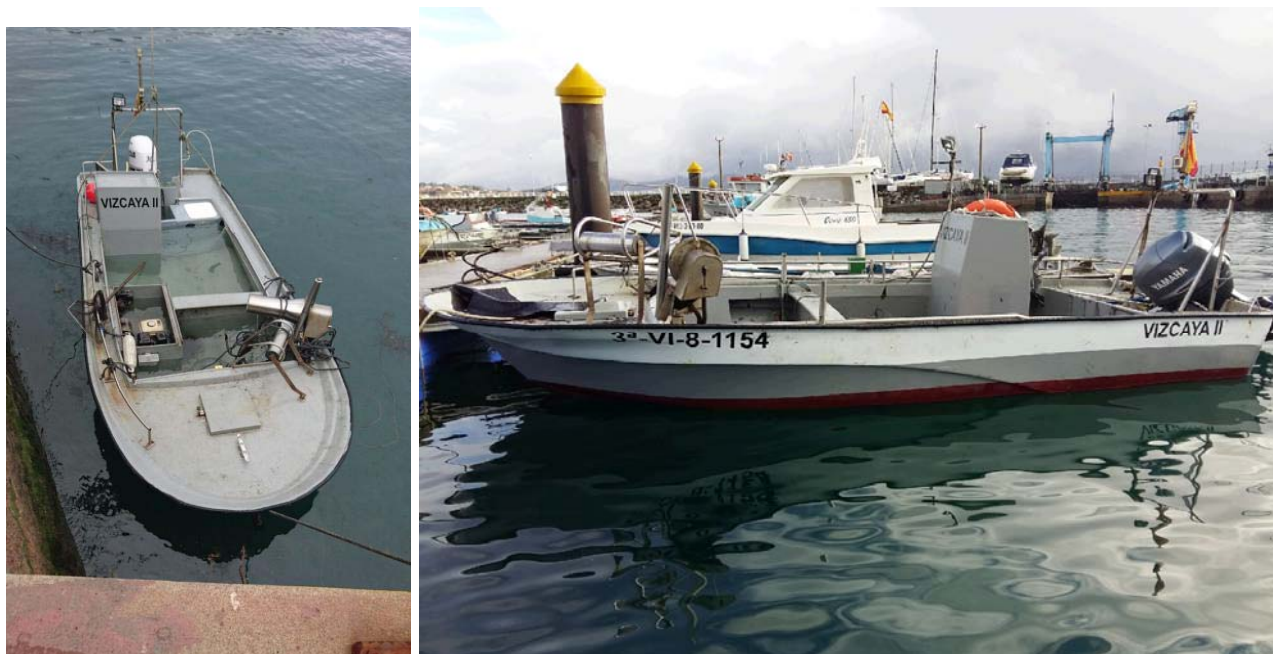
Figura 6. Fotografías de la E/P VIZCAYA II. Durante su recuperación (izquierda) y foto de archivo (derecha)

Las características de la E/P VIZCAYA II responden a un tipo de embarcación muy común en la pesca local en las rías gallegas. Se trata de una embarcación planeadora de fibra de vidrio, sin cubierta corrida, con motor fueraborda y un halador hidráulico al costado. Sus características se recogen en la Tabla 1, destacando que su francobordo es de 0,81 m. Ver figura 6.

La embarcación no dispone de rompeolas o caseta en la proa que pudiera ayudar a evacuar o deflectar el agua embarcada, por lo que cualquier embarque de agua por la proa va a parar a la bañera, inundando la embarcación.

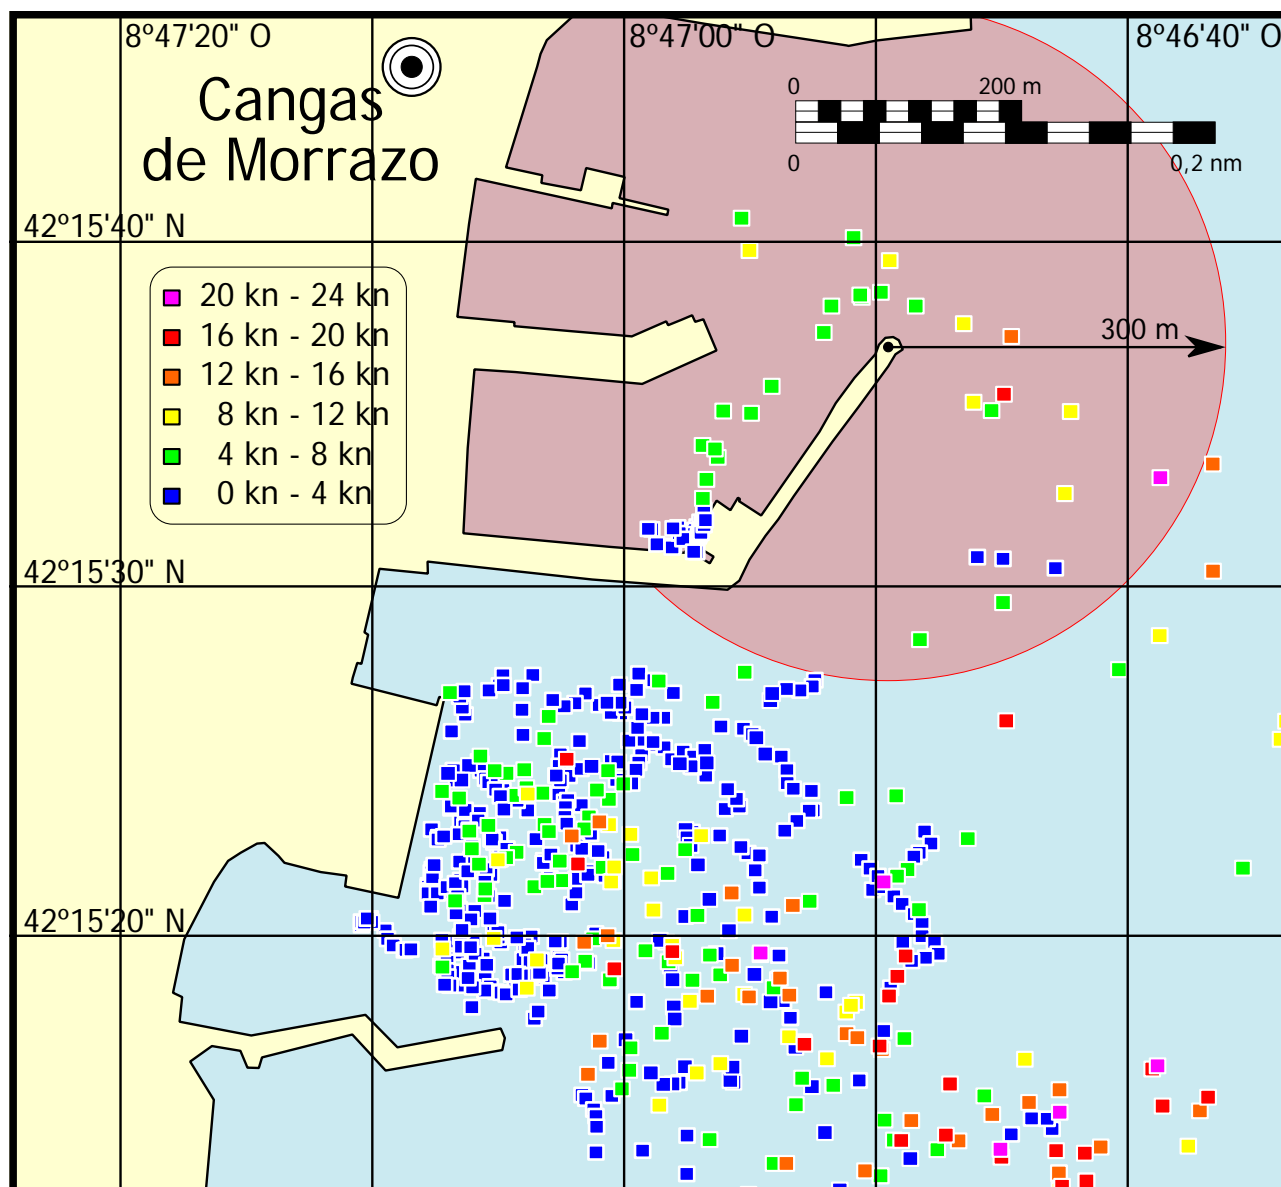
Figura 7. Velocidades de la embarcación VIGOPRÁCTICOS durante los 12 meses anteriores al accidente.

Declaraciones de pescadores de la zona indican que es una costumbre habitual que la embarcación VIGOPRÁCTICOS navegue a velocidad elevada en las proximidades de los puertos. Para determinar si este hecho fue puntual o reiterado se han tomado registros de velocidad de la embarcación VIGOPRÁCTICOS de los 12 meses anteriores al accidente en el entorno del accidente.

En la figura 7 se muestran las distintas posiciones de la embarcación, indicando con un código de colores la velocidad correspondiente y en la figura 8 un histograma de dichos datos. A la vista de las figuras se comprueba que lo sucedido el 6 de febrero de 2017 no se trata de un hecho aislado.

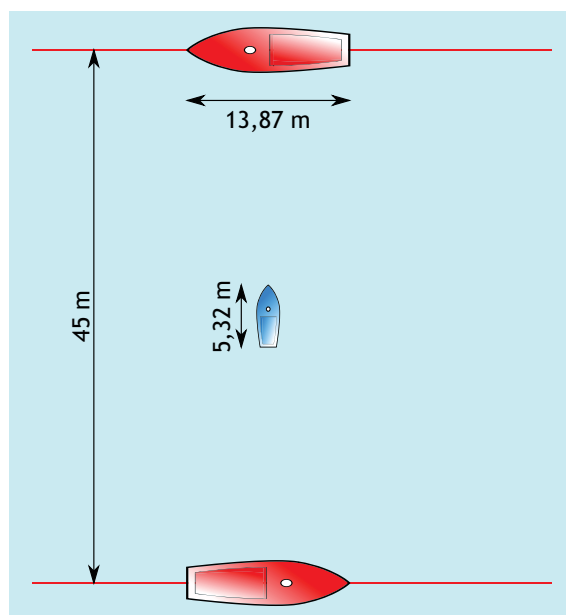
Figura 9. Distancia entre las embarcaciones.

A partir de los datos registrados por el sistema AIS se ha determinado la distancia a la que podían encontrarse ambas embarcaciones en los dos momentos de cruce. La embarcación VIGOPRÁCTICOS realizó un lazo alrededor de la E/P VIZCAYA II con una amplitud de 45 m, tal como se indica en la figura 9.

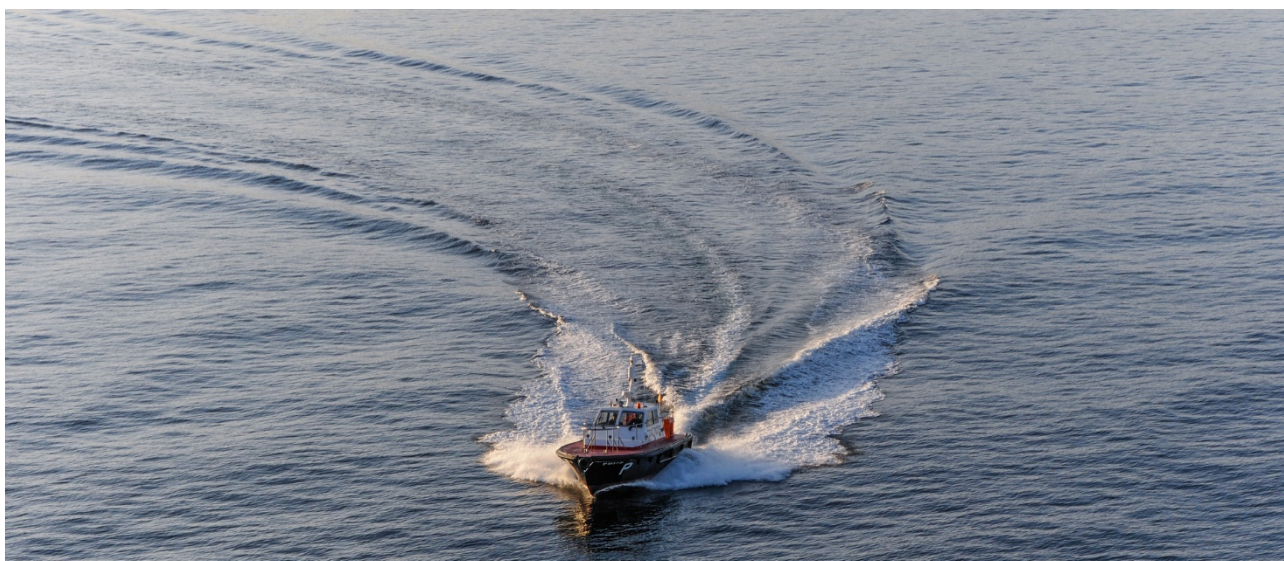
Figura 10. Embarcación VIGOPRÁCTICOS y estela generada.

En la Figura 10 se muestra una fotografía de la embarcación VIGOPRÁCTICOS navegando a alta velocidad en la que se puede apreciar claramente el tren de olas que deja a su paso.

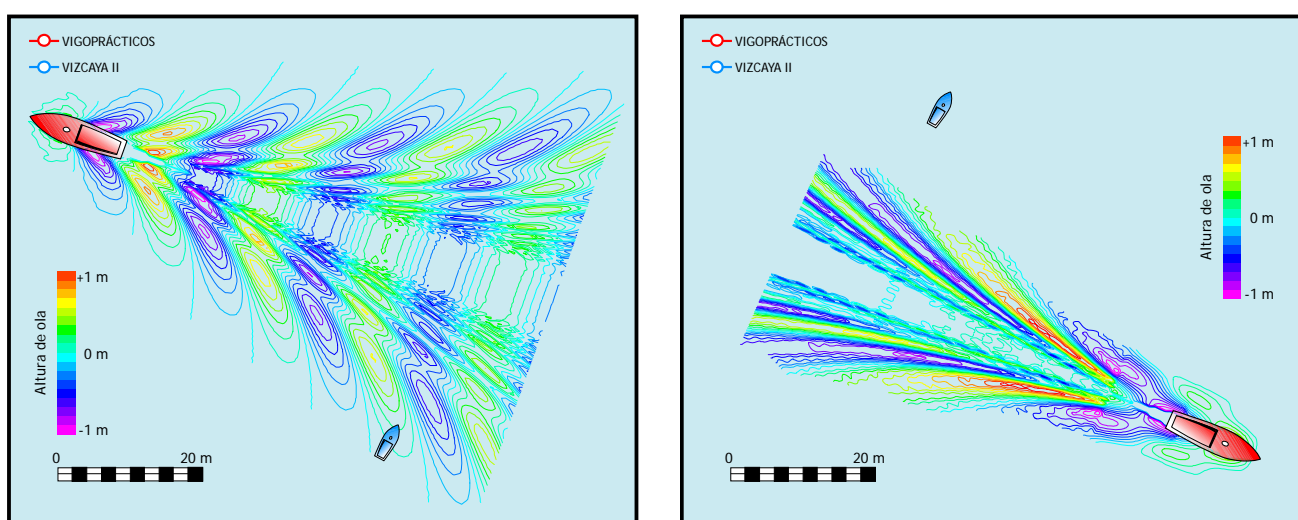
Figura 11. Trenes de olas generados por la embarcación VIGOPRÁCTICOS a 12,2 nudos (izquierda) y a 19,2 nudos (derecha)

Con objeto de estudiar de forma cuantitativa este tren de olas se ha utilizado la teoría de Michell⁵ para realizar una simulación y determinar la forma y altura del perfil de ola generado por la embarcación. La simulación se ha realizado a dos velocidades distintas, correspondientes a los momentos en que se cruzó con la embarcación de pesca, es decir a 10,2 nudos y a 19,2 nudos.

De los resultados de los cálculos se ha determinado que los trenes de olas generados por la embarcación VIGOPRÁCTICOS tenían una altura de ola ligeramente superior a un metro y que a la distancia a la que se encontraba la embarcación VIZCAYA II las olas apenas se habían atenuado cuando la alcanzaron. Estas olas, además, tenían un período corto, del orden de 2 segundos, y una longitud de onda similar a la eslora de la E/P VIZCAYA II.

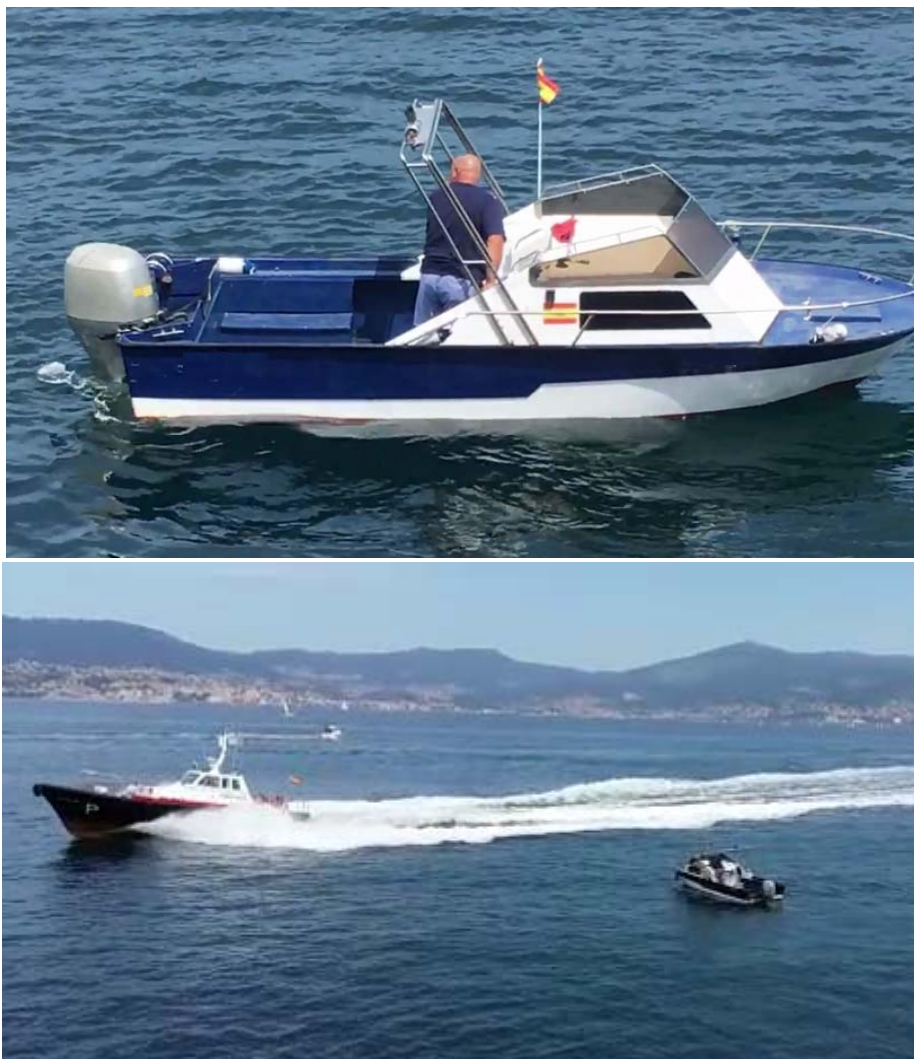
Figura 12. Pruebas realizadas tras el accidente para estudiar la influencia de la estela (1)

Las pruebas, realizadas a varias velocidades entre 13 y 19 nudos, confirman los datos de las simulaciones, pudiendo apreciar una onda de aproximadamente 1m de altura, y longitud de ola similar a la embarcación.

Se observa que la embarcación no tiene problemas para superar el oleaje incidente. No obstante, se observa también que el tren de olas induce un movimiento de cabeceo significativo en la embarcación.

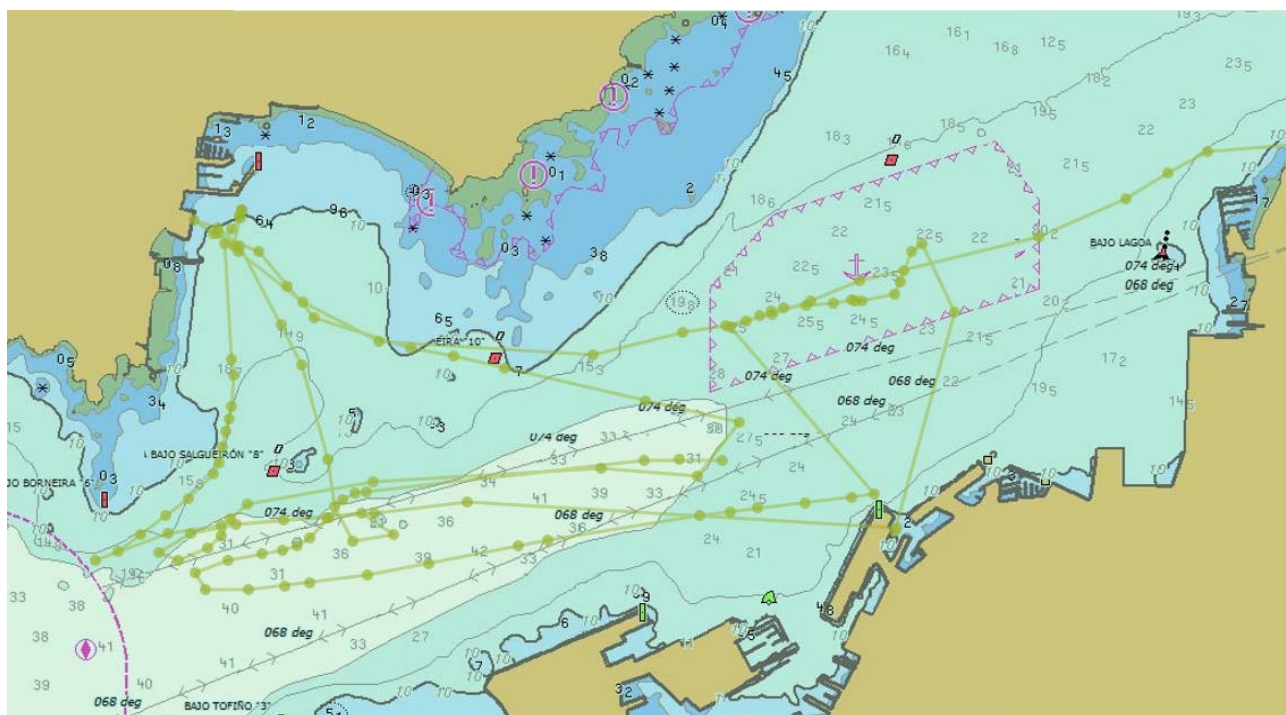
Figura 14. Derrota de la embarcación VIGOPRACTICOS entre las 11:00 y las 13:30 horas

La Figura 14 representa sobre una carta náutica del Puerto de Vigo las posiciones del AIS de la embarcación VIGOPRÁCTICOS entre las 11:00 y las 13:30 horas. En todas las maniobras realizadas en este intervalo salvo en la primera (asistencia al B/P PLAYA MENDUIÑA DOS), el práctico embarcó o desembarcó a una distancia de entre 0,4 y 1 millas al este de la estación de prácticos. En el caso del B/P RIO CAXIL, las trazas que resultan de los datos AIS no muestran coincidencia con la embarcación VIGOPRACTICOS en 2 millas al este de la estación de prácticos, por lo que el desembarco debió producirse incluso antes. En los intervalos entre los distintos servicios, la embarcación VIGOPRACTICOS estuvo continuamente navegando a velocidades elevadas.

De ello se deduce que, efectivamente, había una acumulación de trabajo y que los servicios de practica estaban planificados sin margen para incidencias, de manera que cualquier retraso en uno de los servicios se iría trasladando hacia los siguientes, lo que suponía una presión sobre la embarcación VIGOPRÁCTICOS para no retrasarse y cumplir con la programación establecida.
