INFORME CIAIM-19/2018

Abordaje del buque de pasaje y carga rodada POETA LOPEZ ANGLADA al buque de pasaje y carga rodada CIUDAD DE MALAGA en el puerto de ALGECIRAS, el 17 de marzo de 2017.

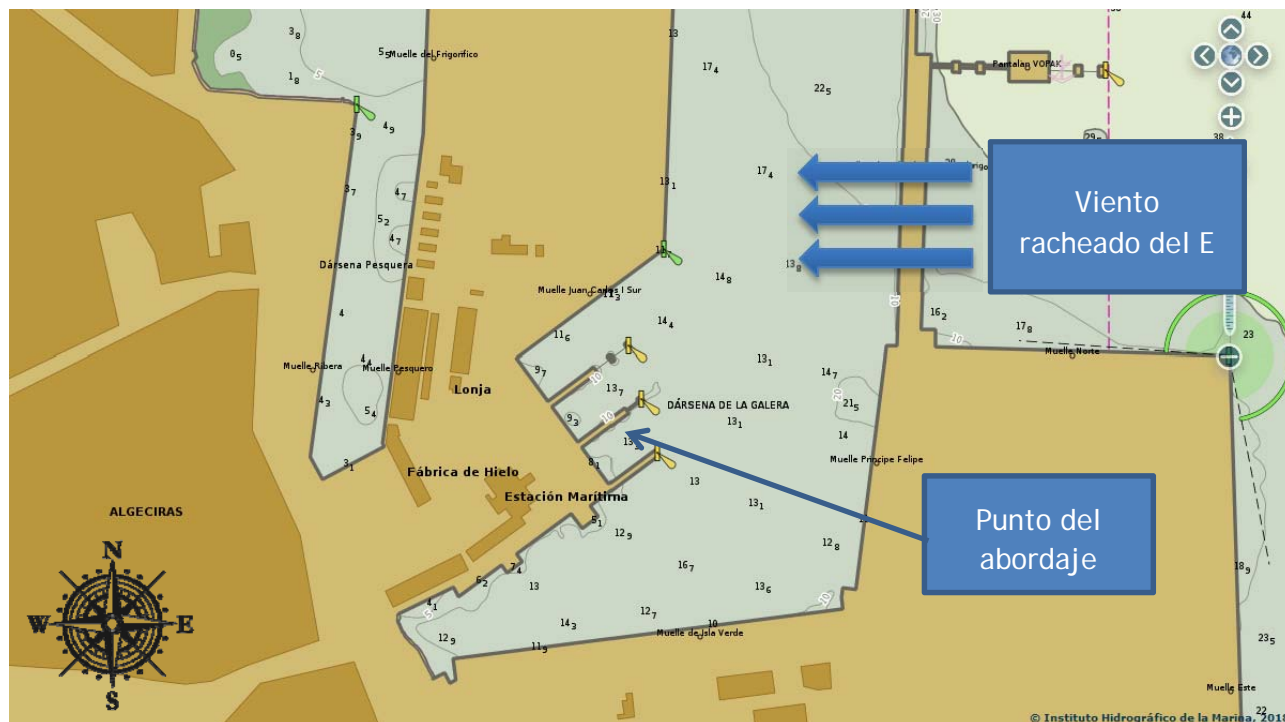
Figura 4. Zona del abordaje en el Puerto de Algeciras

La maniobra transcurrió tomando como referencia el extremo del pantalán del atraque número 4. Siguió en una trayectoria de reviro libre del CIUDAD DE MÁLAGA, con un resguardo de unos 50 metros. La popa se situó en posición y con arrancada atrás.

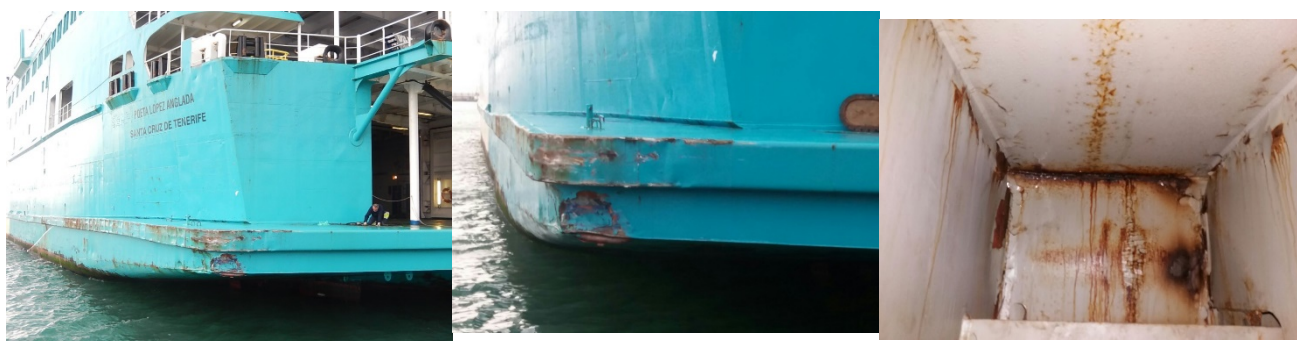
Figura 5. Daños en el buque POETA LOPEZ ANGLADA

La colisión provocó una grieta en el casco del buque CIUDAD DE MALAGA y quedó dañada la estructura de dos compartimentos. El buque POETA LOPEZ ANGLADA sufrió daños menores. No hubo heridos ni contaminación.

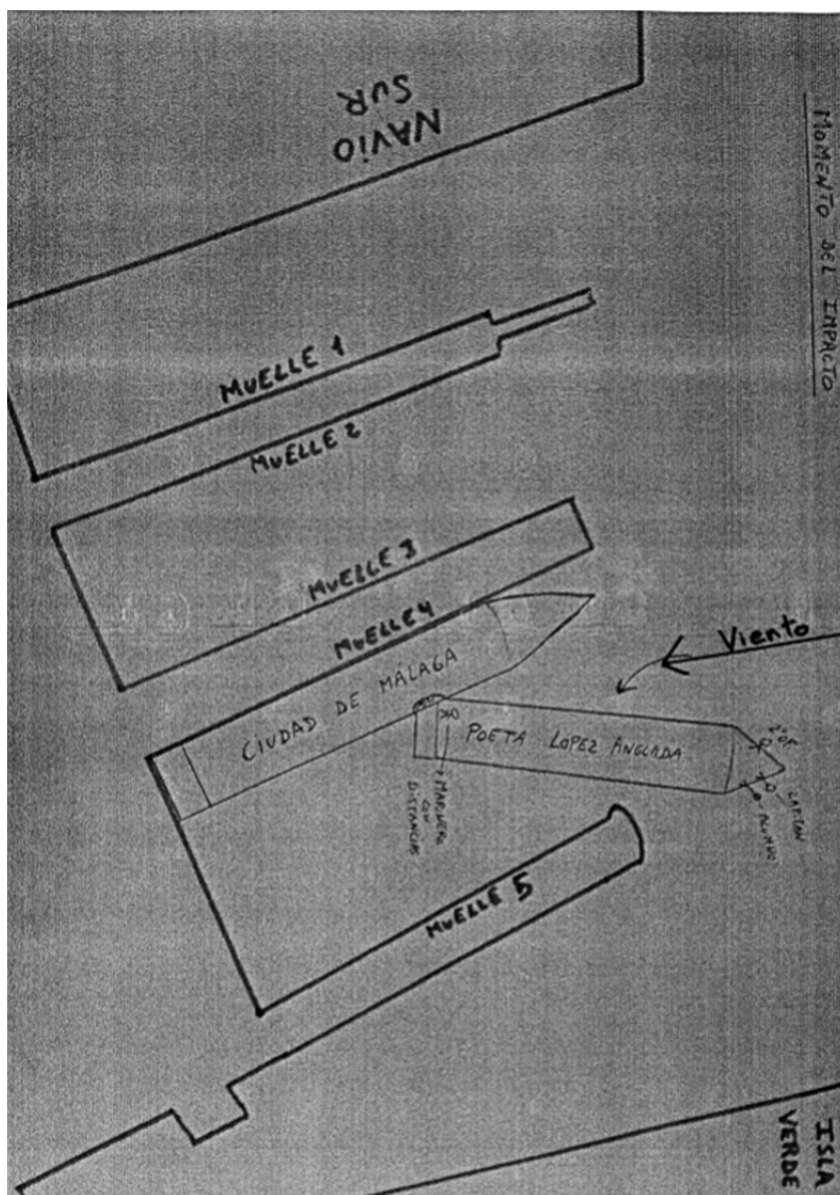
Figura 6. Croquis de los dos buques en el momento del abordaje

A las 04:55 horas tenían la popa pegada al pantalán 5, con máquina estribor avante, babor atrás y lateral a babor. Debido al fuerte viento que incidía por la amura de babor, el capitán no logró que la popa cayera a estribor por lo que la popa no se "cerró" sobre el muelle. Véase croquis en la Figura 6.

Las rachas de viento dificultaban la maniobra, la proa no logró vencer al viento, la popa dejó de caer hacia el atraque y con la arrancada atrás golpeó con el apéndice cola de pato de popa babor el costado del ferry CIUDAD DE MÁLAGA por encima de la línea de flotación hacia la mitad de su eslora. El capitán abortó la maniobra.

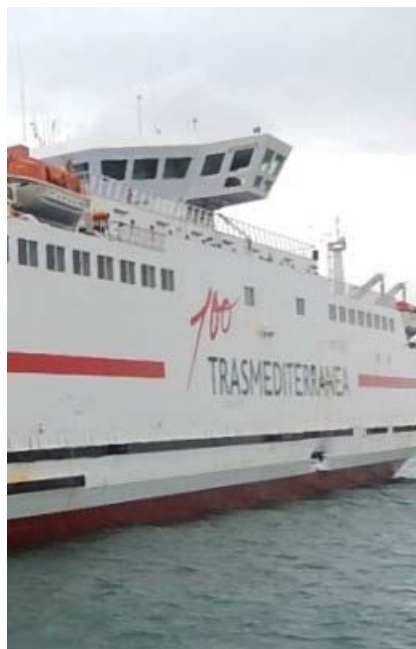
Figura 7. Buque CIUDAD DE MALAGA.

Según el informe realizado por la inspección de la Capitanía Marítima de Algeciras, el buque presentaba una grieta en el costado de estribor de alrededor de unos 3x1 m a una altura de 2 m sobre la línea de máxima carga que afectaba a los siguientes espacios:

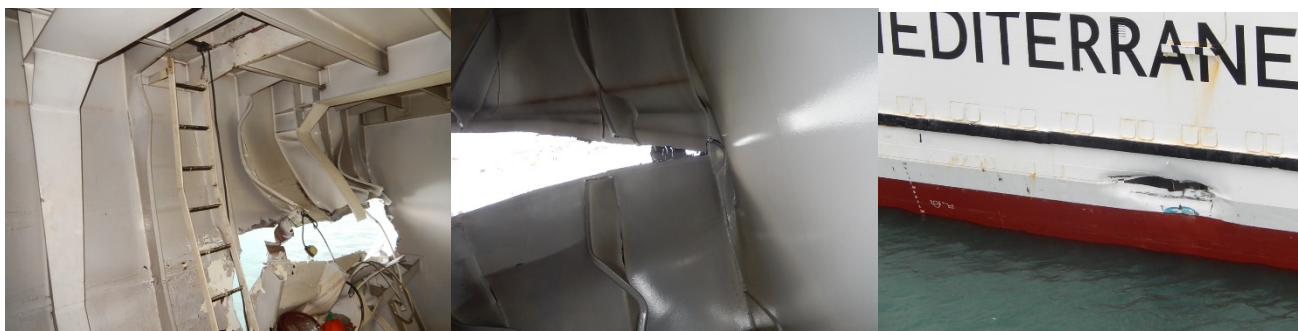
Figura 8. Daños en el buque CIUDAD DE MALAGA

A las 05:23 horas el CCS Algeciras se puso en contacto con el ferry CIUDAD DE MÁLAGA que reportó los daños sufridos en el buque por la colisión: una brecha en el casco de 3 m de longitud a la mitad de su eslora y 1 metro por encima de la línea de flotación. No había contaminación y la tripulación se disponía a examinar los tanques para descartar vías de agua u otros daños. No se requirió ningún tipo de asistencia.

- Local de estabilizadores: las planchas y refuerzos internos del costado de estribor estaban rajados y abollados en un área de 4 m de alto por 5 de largo. Las 7 primeras cuadernas contadas desde el mamparo de popa estaban dañadas. El mamparo de popa de dicho espacio también estaba abollado. El pistón hidráulico del estabilizador aparecía ligeramente torcido. El cableado y tuberías hidráulicas situadas en el costado también estaban afectadas en esa área.
- Espacio vacío nº 15 a popa del local de estabilizadores: la parte alta de las planchas de costado, situadas junto al mamparo de proa del espacio, estaban abolladas en un área aproximada de 1,5 m de alto por 1 m de largo, estando la primera cuaderna ligeramente abollada también.

Como consecuencia de lo anterior la Capitanía Marítima de Algeciras consensuó con la compañía armadora que el buque se dirigiese a un astillero para su reparación, emitiéndose la consiguiente condición de bandera en sus Certificados de Navegabilidad y de Seguridad de Buque de Pasaje.
