INFORME CIAIM-19/2019

Accidente operacional a bordo del buque CEMENTOS CANTABRICO
en el puerto de Gijón (Asturias), el 26 de febrero de 2018,
resultando un tripulante fallecido

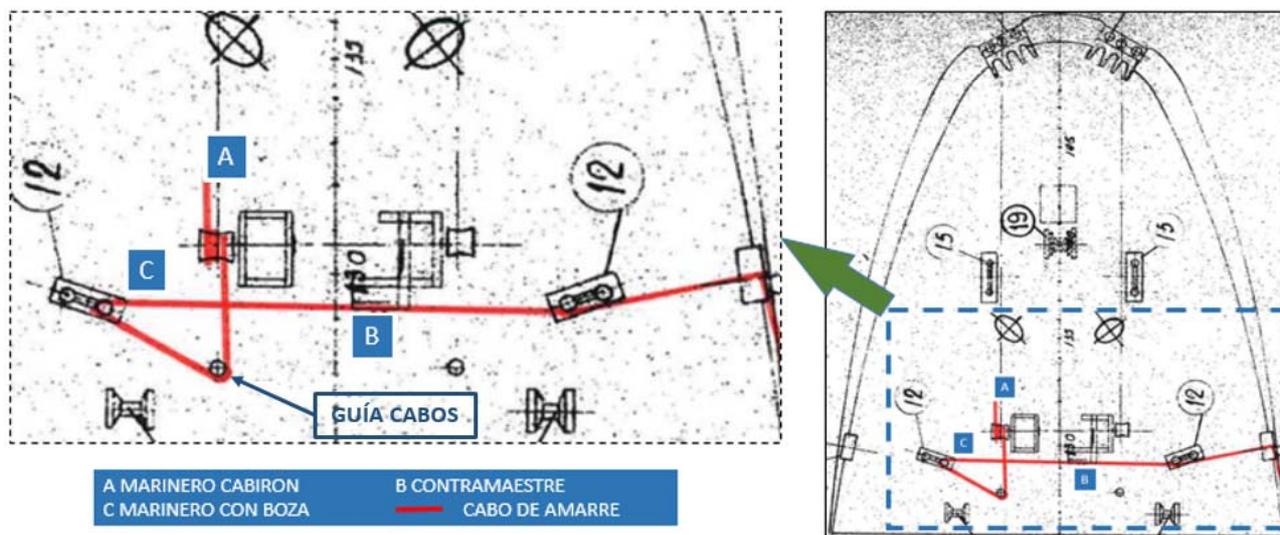
El cabo (ver Figura 4) pasaba por una bita en babor (la única que quedaba libre, pues las otras tres estaban ocupadas por las cuatro estachas ya dadas) y era posteriormente reenviado al cabirón de babor por un guía cabos, también llamado monaguillo. El contraalmirante se encontraba a los mandos de la maquinilla hidráulica que accionaba el cabirón, uno de los marineros se encontraba al lado del cabirón y el otro al lado de la bita, ambos vigilaban el correcto movimiento del cabo y el giro de los elementos móviles.

Figura 4. Posición de los tripulantes encargados de la maniobra y trayectoria del cabo que estaban virando en el momento del accidente. (Esquema proporcionado por la compañía)

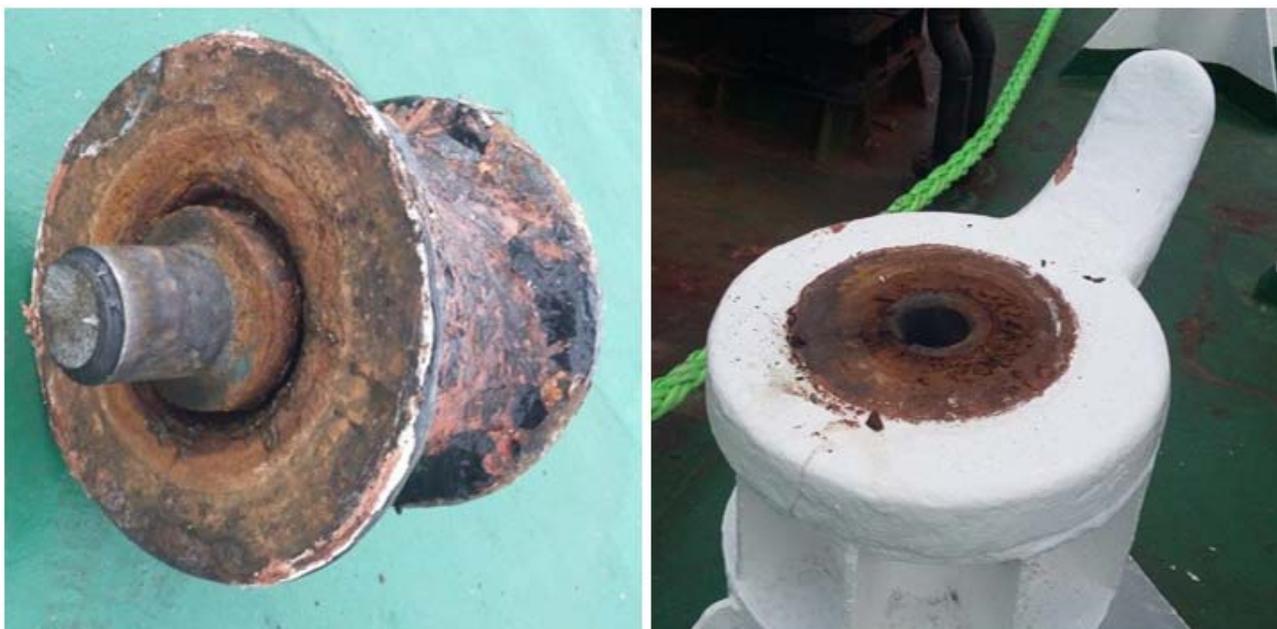
A las 22:50 horas, sin que los tripulantes hubieran advertido señal alguna de lo que iba a pasar, una parte del guía cabos de babor (ver Figura 5) salió disparada hacia proa, impactando en la cara del marinero que se encontraba junto al cabirón. El golpe hizo que el marinero se desplazara varios metros y cayera de espaldas, quedando tendido en la cubierta.

El guía cabos se había roto en dos partes y la tensión del cabo que reenviaba se liberó instantáneamente. La parte superior salió disparada a gran velocidad, a pesar de su peso, impulsada por el cabo. La parte inferior permaneció fija en el polín.

Figura 5. A la izquierda, la parte del guía cabos de babor que salió despedido. A la derecha la parte inferior del rolín después del accidente

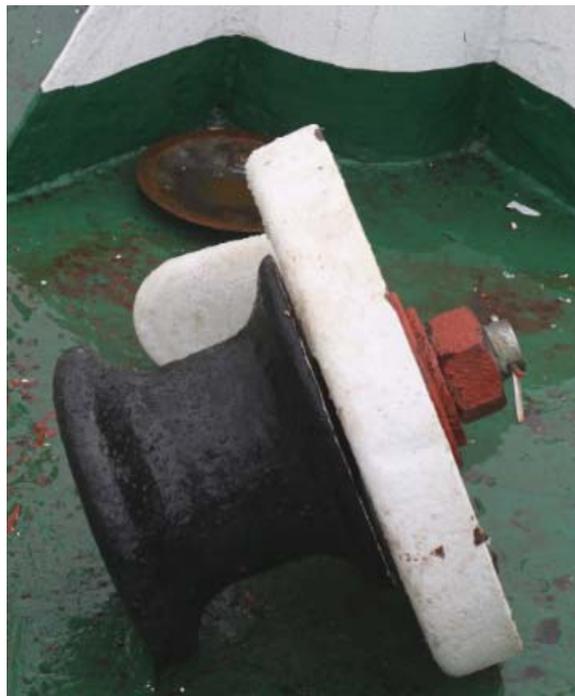
Figura 9. Parte superior del guía cabos

Cada guía cabos iba fijado con pernos al polín (ver Figura 8), que estaba soldado a la cubierta del buque. Los guía cabos tienen tres elementos principales: eje, rolín y tapa, que va atornillada al polín. Como muestra la Figura 5, la parte del guía cabos que salió disparada fue el rolín con una parte del eje, que se había roto.

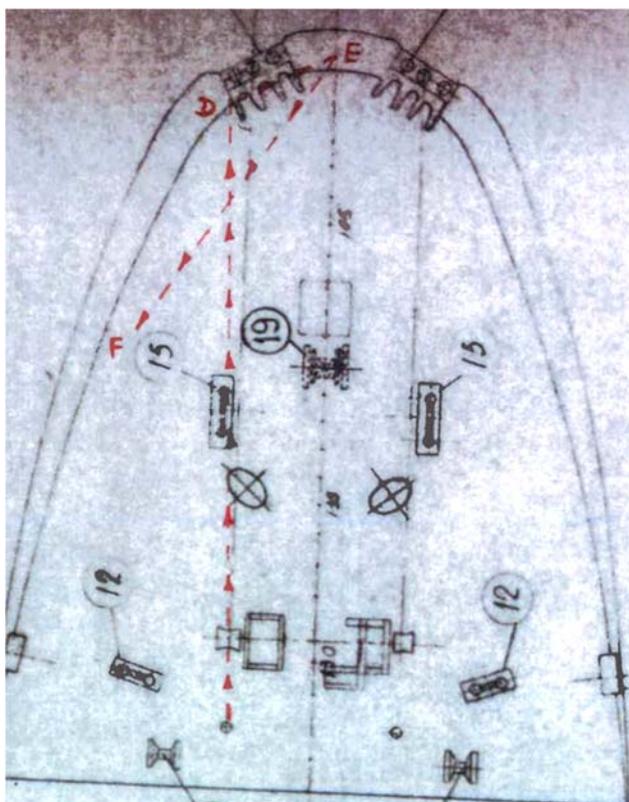
Figura 12. Trayectoria seguida por la pieza (esquema hecho por los tripulantes)

De hecho, teniendo en cuenta las direcciones de tiro de la estacha sobre el guía cabos (Figura 4), la dirección previsible en que debería haber salido disparado el rolín del guía cabos es entre la bita y el cabirón, sin alcanzar a ningún marinero. En cambio, los tripulantes indican que el rolín salió despedido en la dirección del cabirón (Figura 12), justamente donde se situaba el marinero accidentado.

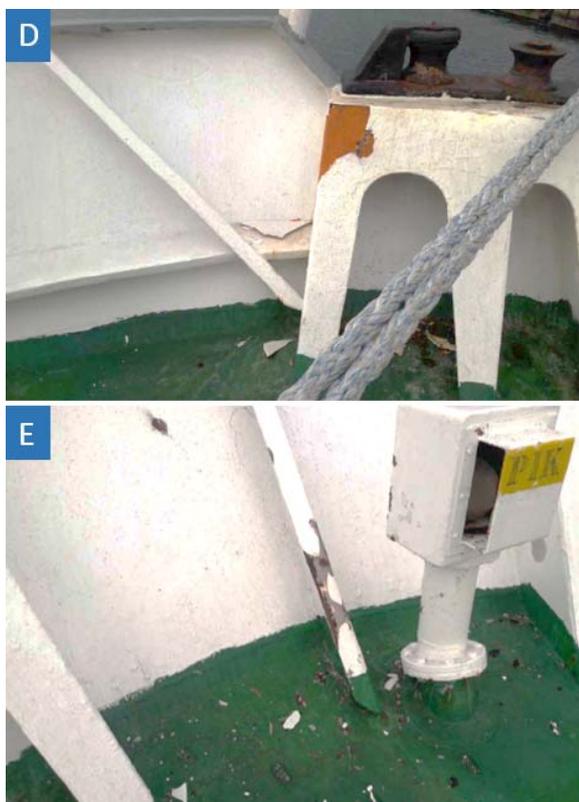
Figura 13. Daños en la regala y los barraganetes producidos por el impacto. Ver localización D y E en la figura 12

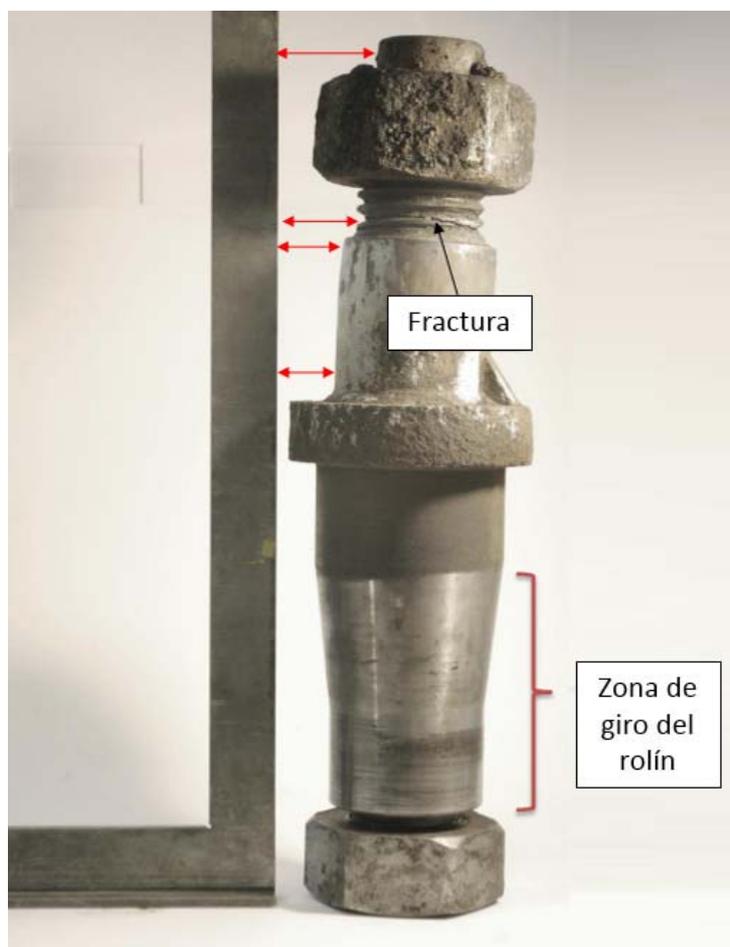
Figura 14. Vista general del eje (en posición invertida) en el que se puede observar una clara deformación

- El eje ha roto por la rosca mecanizada en la sección de 2”1/4 de diámetro, concretamente, en el filete de la rosca más próximo al centro del eje. En esta zona no se han observado defectos superficiales, ni fenómenos de corrosión que reduzcan la sección resistente del eje.

- La superficie de fractura presenta un aspecto frágil; observando escasa deformación con la presencia de “marcas de río”. En ella no se han observado marcas de fatiga y el eje presenta una deformación significativa en la zona empotrada en el soporte (motivo adicional por el que se descartan fenómenos de fatiga).

[...] Por lo tanto en base al estudio realizado todo parece indicar que la rotura del eje se ha producido como consecuencia de un esfuerzo puntual que el eje no ha podido resistir.”

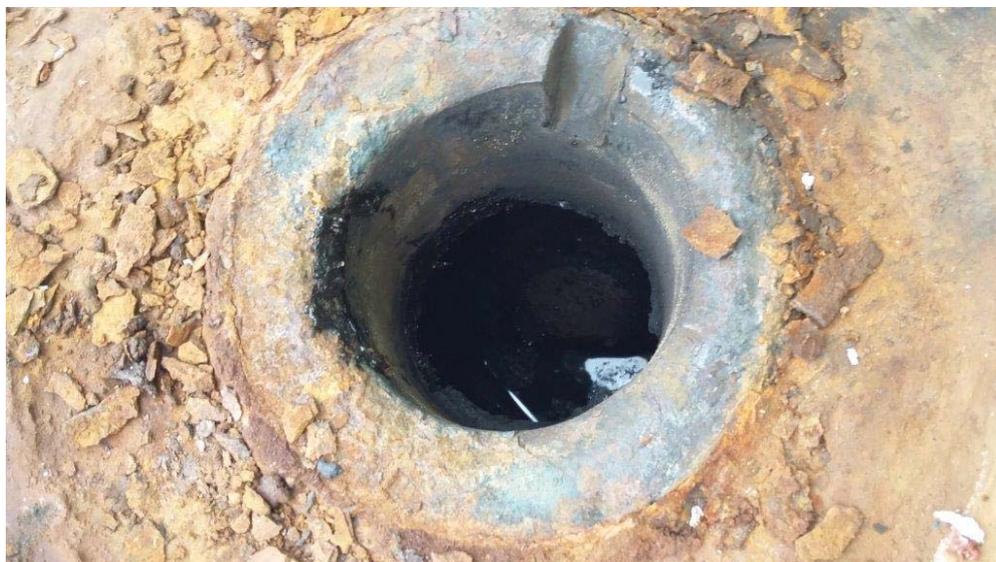
Tras la rotura se pudo comprobar que el alojamiento del eje del guía cabos de babor en la tapa atornillada al polín estaba visiblemente desgastado (ver Figura 15).

Figura 15. Alojamiento del eje del guía cabos de babor

Después de la rotura del guía cabos de babor, ocurrido el día 26 de febrero, se pudo comprobar que había holgura en el alojamiento del eje (ver Figura 15) y se procedió a encasquillarlo. En ese momento, la compañía armadora decidió desmontar nuevamente el guía cabos de estribor para comprobar el estado del alojamiento del eje, encontrando que había una pequeña holgura que no se había detectado en el momento de sustituir dicho eje del guía cabos de estribor. Por tanto, también se procedió a encasquillar el alojamiento del eje del guía cabos de estribor, lo que se realizó los días 8 y 9 de marzo.

La rotura del eje se produjo como consecuencia del deficiente estado del guía cabos que, después de muchos años en servicio y no haber tenido un eficaz mantenimiento, había perdido el ajuste que debe existir entre el eje y su alojamiento en la tapa del equipo, lo que había originado una notable disminución en su resistencia mecánica que se tradujo en un doblado del eje, (también en el guía cabos gemelo de estribor), y finalmente su rotura al no poder soportar la fuerza aplicada sobre el rolín por el cabo de amarre. Por otra parte, el informe posterior a los ensayos metalográficos de la pieza ha descartado la fatiga como causa del fallo del material, lo que es lógico en un equipo que trabaja un promedio de 15 minutos a la semana.

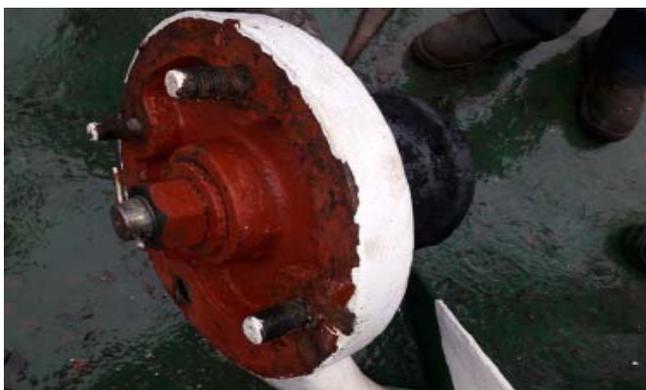
Dos semanas antes del accidente, el 12 de febrero, la tripulación del buque se percató de que el guía cabos de estribor, idéntico al que fallaría después, no giraba correctamente su rolín, lo que hacía desaconsejable su uso para realizar las maniobras de atraque con seguridad (ver Figura 16). El guía cabos de estribor seguía funcionando y el rolín seguía girando, pero al estar el eje ligeramente doblado rozaba contra la base, por lo que se prohibió su uso hasta que no se desmontara y comprobara su estado. El 14 de febrero de 2018, nada más llegar a Villagarcía de Arousa, se contactó con una empresa especializada (Coterena SL), la parte superior del guía cabos fue desmontada y se pudo comprobar que el eje estaba doblado (ver Figura 17). De acuerdo con Coterena SL, la reparación consistió en la sustitución del eje doblado por otro de nueva fabricación, comprobándose que el guía cabos de estribor con el nuevo eje funcionaba correctamente.

Figura 16. Parte superior del guía cabos de estribor desmontada con 3 de sus cuatro pernos de unión al polín

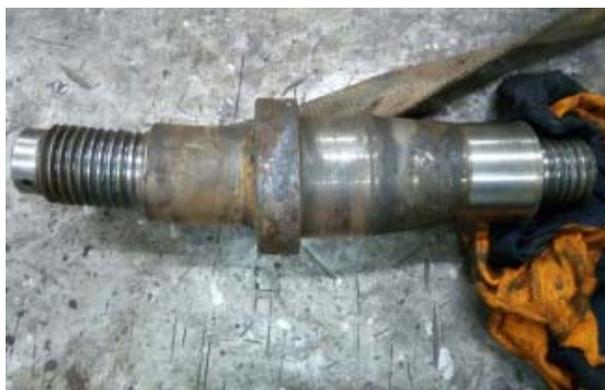
Figura 17. Eje del guía cabos de estribor visiblemente doblado

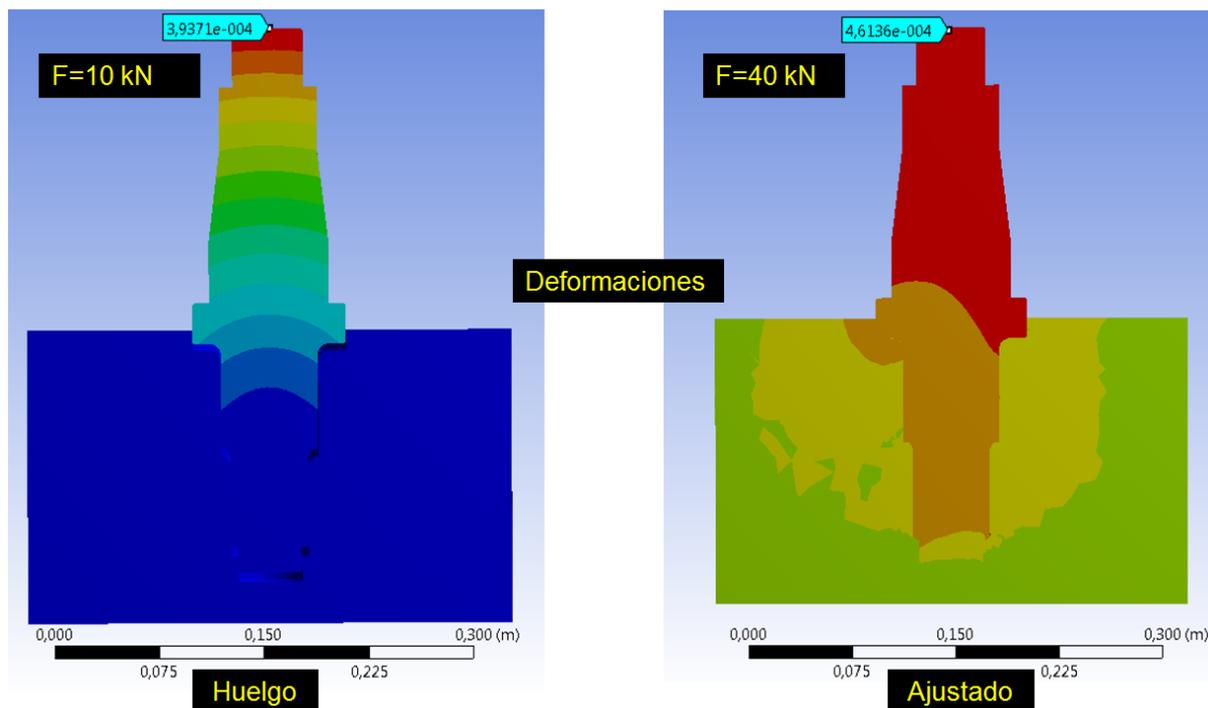
En la Ilustración 4 se representan las deformadas del eje para los dos casos en estudio y en ella puede observarse que para el eje “AJUSTADO”, el punto más alto del eje solo se desplaza 0,5 mm desde su posición sin carga, cuando el guía cabos soporta un tiro de 40 kN, mientras que para el caso del eje “CON HUELGO” el punto más alto del eje se desplaza casi lo mismo aun con un tiro 4 veces inferior (3.97 mm para 10 kN frente a 4.6 mm para 40 kN).

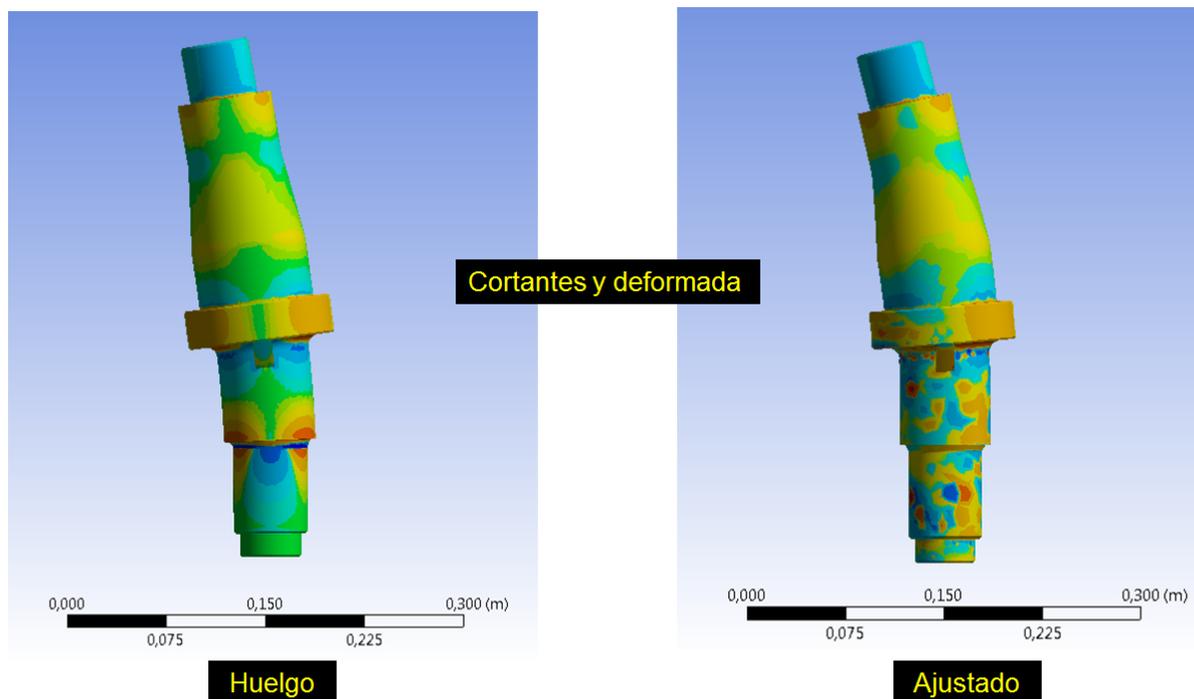
Además, en la Ilustración 5 también se muestran los esfuerzos cortantes sobre el eje que, en el caso del eje “CON HUELGO” aparecen principalmente en su parte inferior y pueden desencadenar el inicio de un fallo en la pieza.

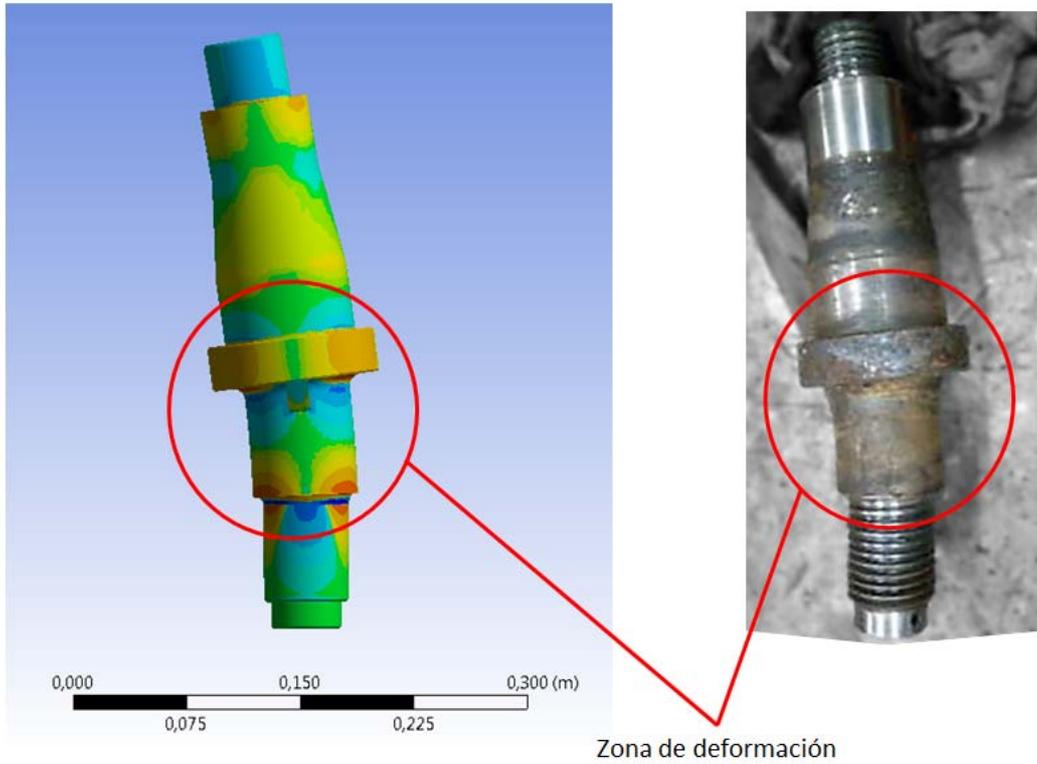
Ilustración 6

La deformada obtenida mediante el análisis numérico para el comportamiento del eje “CON HUELGO”, coincide fielmente con las deformaciones observadas en los ejes del guía cabos de estribor, (deformado), y del guía cabos de babor, (deformado y roto); como puede verse en la Ilustración 6.

- La deformada correspondiente al caso del eje “CON HUELGO” es coherente con la rotura originada en la pieza y con la deformación observada en el eje del guía cabos de babor, dañado y sustituido.

- Las tensiones máximas en el eje obtenidas mediante análisis numérico se producen en la misma zona en la que se ha producido la rotura real de la pieza cuando el eje trabaja “CON HUELGO”
