COMISIÓN PERMANENTE DE  
INVESTIGACIÓN DE ACCIDENTES  
E INCIDENTES MARÍTIMOS

## INFORME CIAIM-20/2020

### Inundación y posterior hundimiento del pesquero RAPACIÑA a 0,6 millas al NNO del castro de Baroña (A Coruña), el 9 de enero de 2020

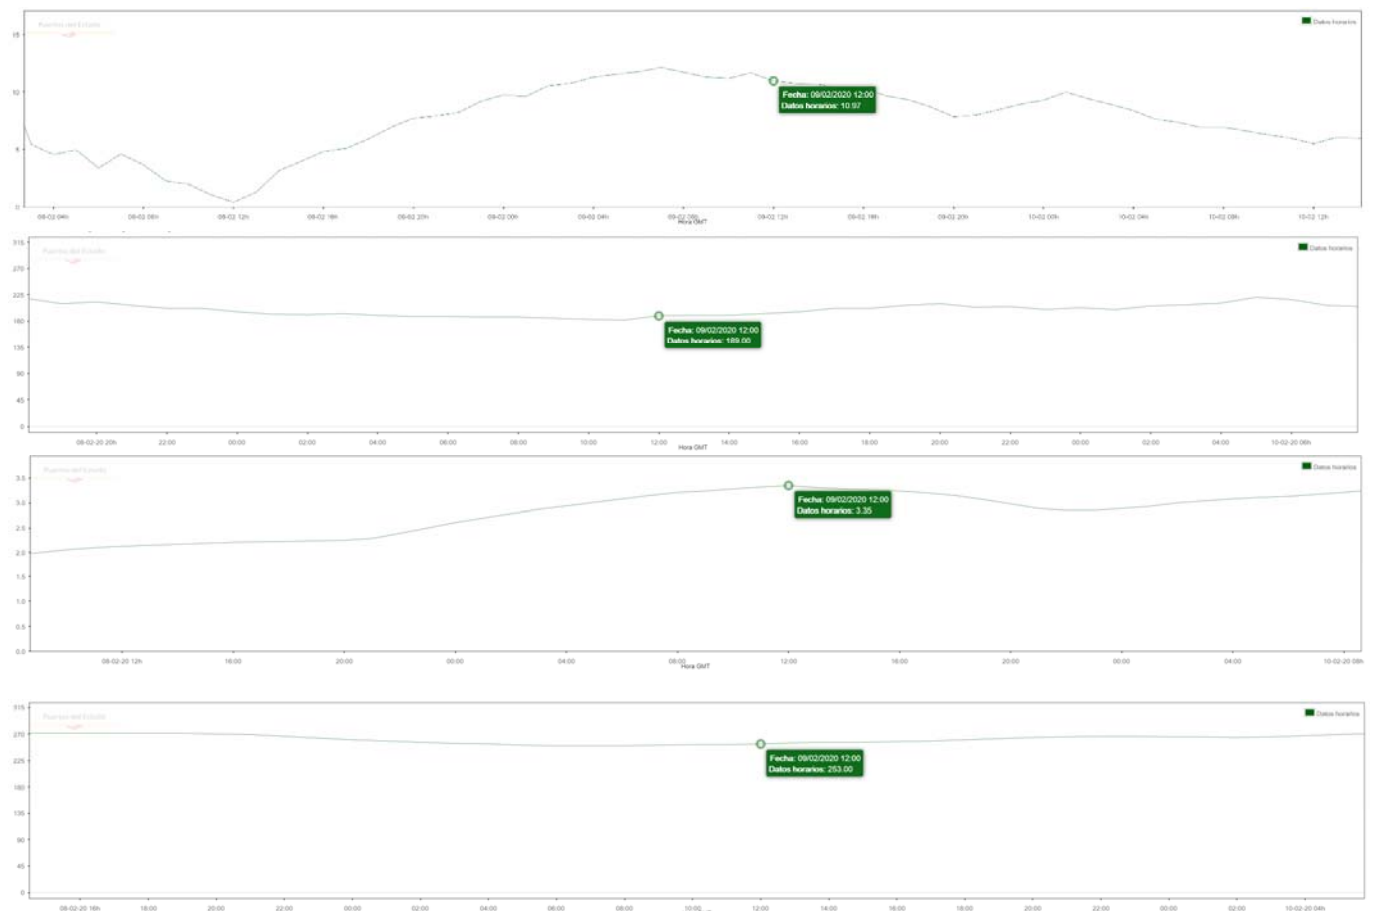
El organismo Puertos del Estado proporciona información meteorológica y marítima elaborada mediante métodos numéricos, en diversos puntos de las aguas españolas. A continuación, se incluyen gráficos con dicha información, correspondiente a un punto cercano<sup>2</sup> al lugar del accidente. De acuerdo con estos modelos, en el momento y lugar del accidente había viento del S de 11 m/s (21 nudos) y oleaje del SO de 3,3m de altura de ola.

Figura 4. Condiciones marítimas y meteorológicas en el accidente, según modelo numérico de Puertos del Estado. De arriba hacia abajo: Velocidad de viento, dirección de procedencia del viento, altura significativa de ola, dirección de procedencia del oleaje
