COMISIÓN PERMANENTE DE
INVESTIGACIÓN DE ACCIDENTES
E INCIDENTES MARÍTIMOS

INFORME CIAIM-22/2021

Inundación y posterior hundimiento del pesquero ISLA SABLE DOS a 8 millas al NNW de Llanes (Asturias), el 11 de mayo de 2020

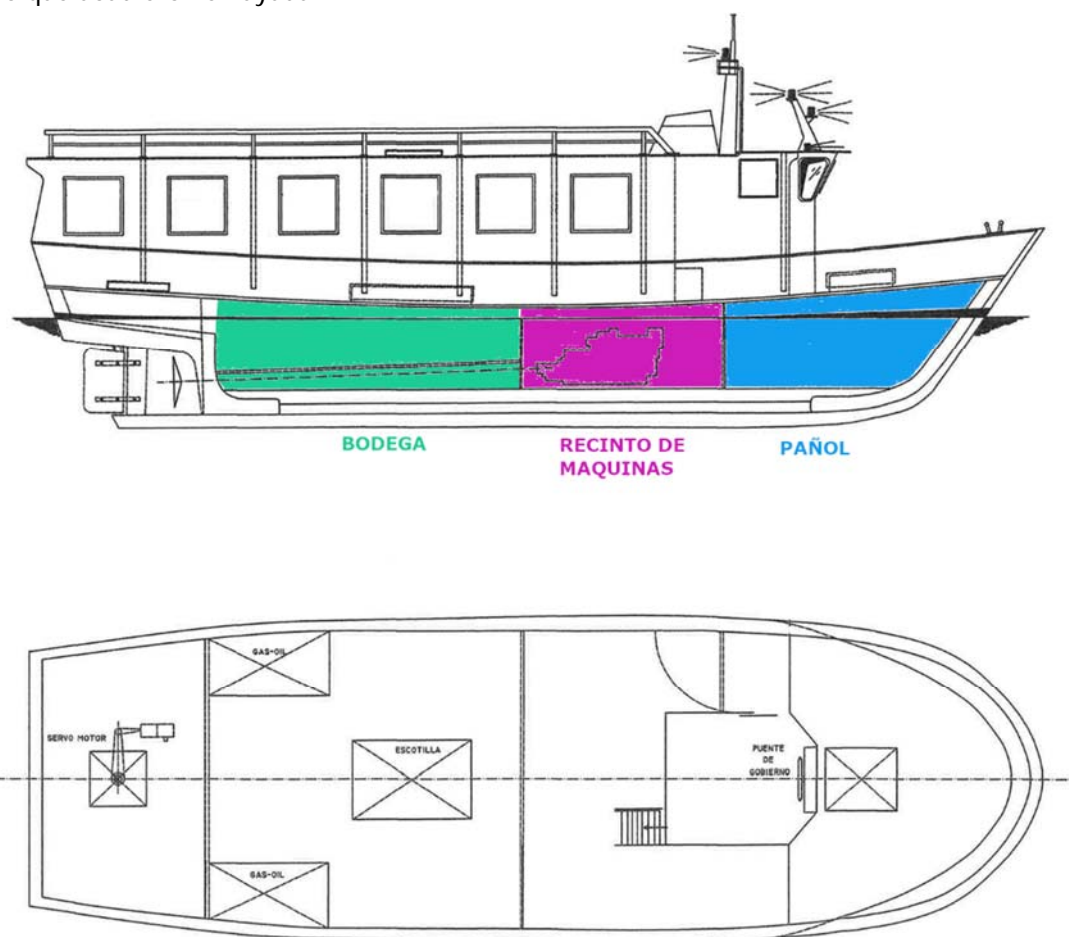
Figura 3. Planta y alzado del ISLA SABLE DOS

La caseta de gobierno no estaba comunicada directamente con la parte de popa de la embarcación, que disponía de un cierre de protección contra la intemperie. La entrada a la zona de trabajo dentro del cierre de protección se efectuaba a través de la puerta que se muestra en el plano de la Figura 3, a la altura de la salida de la caseta por babor.

Por tanto es posible que el patrón no oyera la alarma de sentinas que se pudo disparar cuando se generó la vía de agua.

El hecho de que no había nadie en el puente de guardia, y que el puente no estaba comunicado directamente con la zona de trabajo, puede explicar que nadie escuchara las alarmas de sentinas y del motor.
