COMISIÓN PERMANENTE DE
INVESTIGACIÓN DE ACCIDENTES
E INCIDENTES MARÍTIMOS

INFORME CIAIM-22/2022

Inundación y posterior hundimiento del pesquero PICO DA LEBRE a 28 millas al NE de Ribadeo (Lugo), el 26 de marzo de 2020

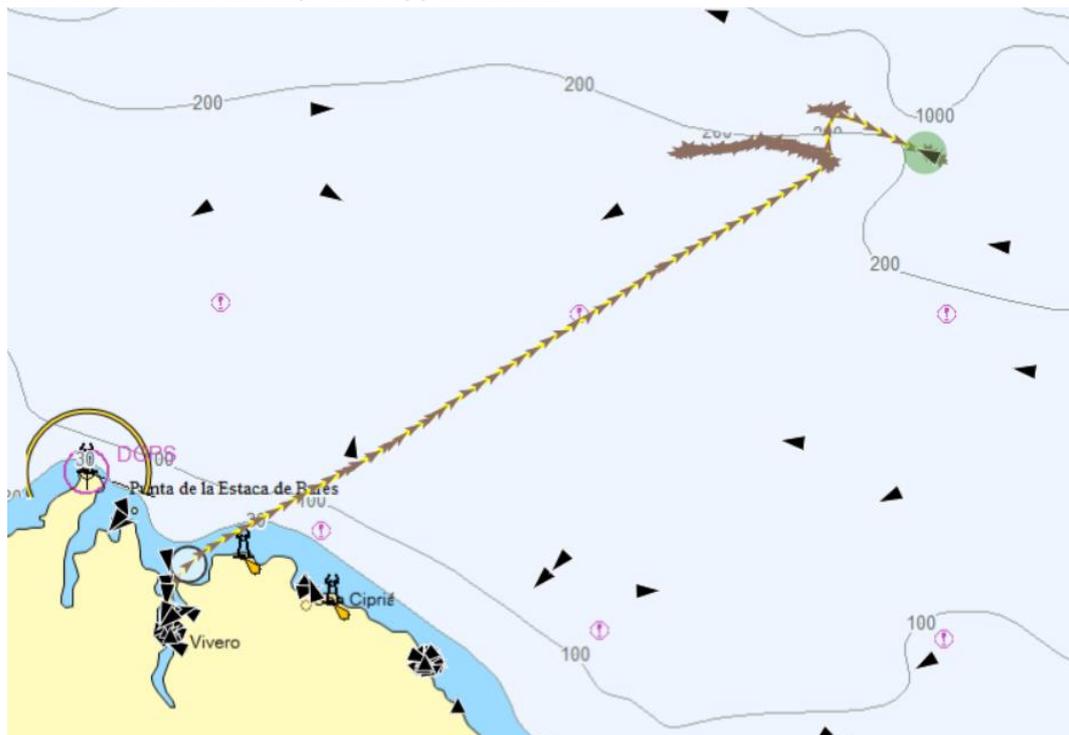
Figura 4. Trayectoria AIS del PICO DA LEBRE el 25 de marzo

Según los datos emitidos por el AIS del pesquero, la embarcación sale del puerto de Celeiro a las 01:00 horas del 25 de marzo y navega unas 30 millas hacia el NE, para comenzar a largar el palangre a las 06:29 horas, siguiendo un rumbo E-O, entre las isobatas de 200 y 500 metros, hasta las 08:13 horas. Después invierte el rumbo, desplazándose hacia el E a un nudo de velocidad, pero manteniendo aproximadamente la misma trayectoria descrita durante el largado para halar el palangre, que se habría desplazado ligeramente hacia el S, siguiendo la corriente. Termina la maniobra a las 18:39 horas, para dirigirse una hora más tarde a otra zona de pesca, situada a unas dos millas más al N, entre las isobatas de 500 y 1000 metros.

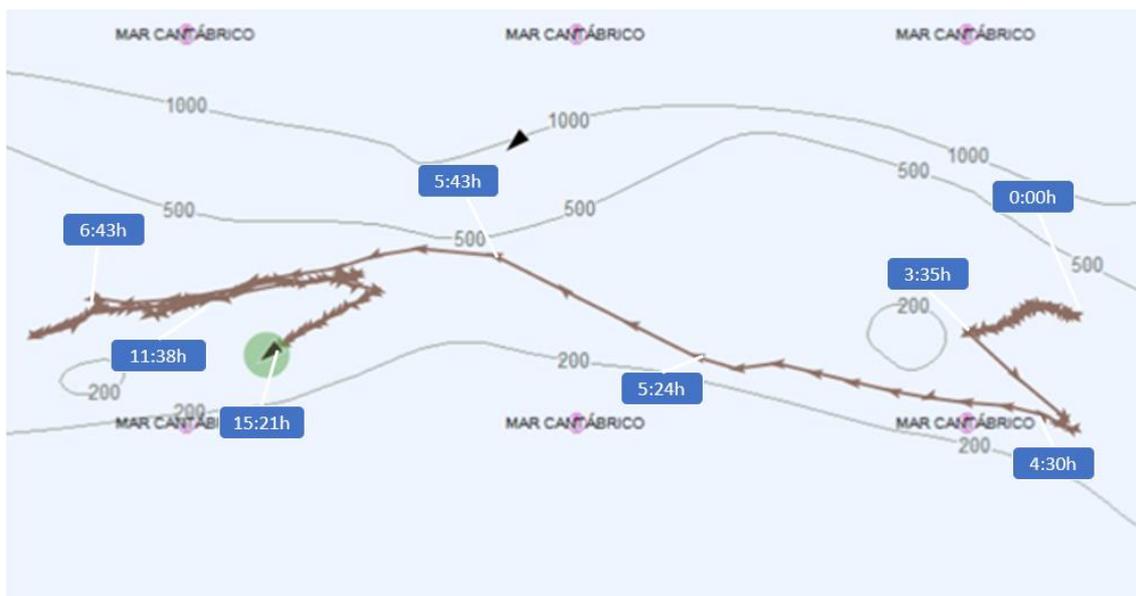
Figura 5. Trayectoria del PICO DA LEBRE el 26 de marzo (horas UTC)

Una vez allí navega (ver Figura 5) con rumbo E-O entre las 19:52 y las 21 horas. A continuación, se dirige a una tercera zona de pesca, situada a unas 5 millas al SE, entre las isobatas de 200 y 500 metros. Allí se queda a la deriva en un rumbo entre las 22 y las 4:41 horas de la madrugada del día siguiente, estando estas horas destinadas al descanso de la tripulación.

A las 4:41 horas pone rumbo SE y a las 5:17 horas cambia de rumbo y comienza a navegar con rumbo E-O durante 2 horas y media, entre las isobatas de 200 y 500 metros. Alrededor de las 7:30 horas comienza las labores de pesca largando y después halando dos aparejos esa mañana. Tras esto, mientras navega a baja velocidad, entre uno y dos nudos, la embarcación se detiene dos veces, a las 12:59 y a las 13:30 horas. En ambas ocasiones la embarcación está parada menos de cinco minutos y vuelve a navegar a un nudo aproximadamente. Poco después, a las 13:49 horas (12:49 UTC), la embarcación parece dar un giro brusco o ciar durante unos diez minutos. Luego cambia el rumbo original a SE navegando igualmente a baja velocidad, pero aumenta hasta los 2,5 nudos y posteriormente cambia el rumbo bruscamente a las 14:25 horas (13:25 UTC) y se dirige hacia la Illa Coelleira, a 1 nudo de velocidad. Este rumbo es normal cuando se va a proceder al puerto de Celeiro desde el Este; se toma rumbo hacia el faro de la Illa Coelleira hasta que se libra la entrada de la Ría de Viveiro, y después se corrige el rumbo.

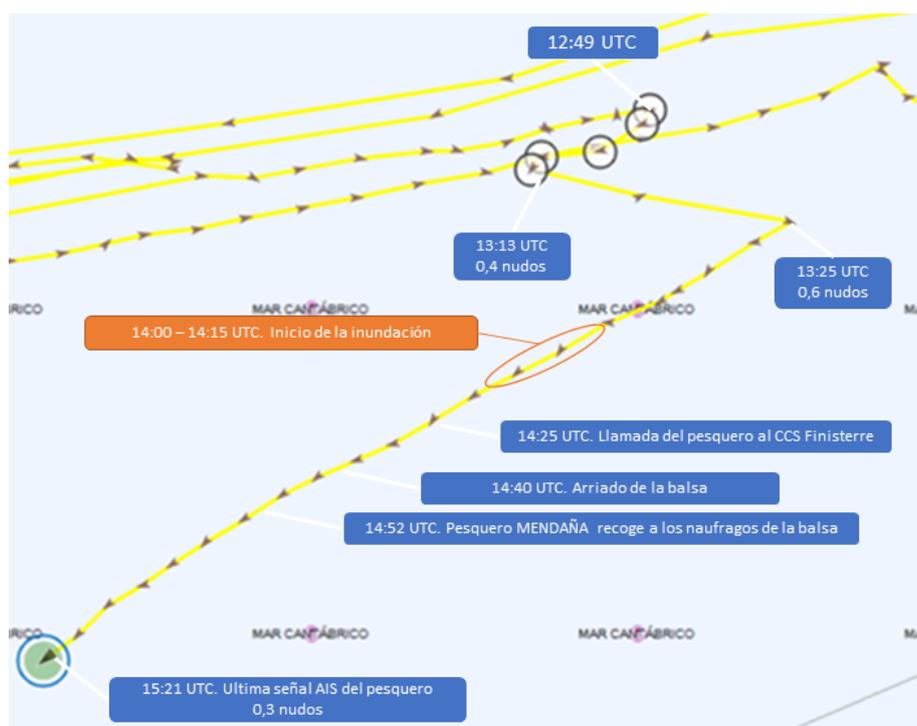
Figura 6. Último tramo de la derrota del PICO DA LEBRE el día 26 de marzo de 2020 (horas UTC)

El barco parece estar navegando con rumbo definido hacia la Isla Coelleira a baja velocidad, alrededor de un nudo, hasta el momento en que se pierde la señal AIS.

Normalmente el hundimiento de un barco es progresivo, y al inundarse la cámara de máquinas se produce la parada del motor principal, pero las baterías de emergencia siguen alimentando a los equipos del GMDSS y por lo tanto, la señal AIS es transmitida hasta el momento del hundimiento, cuando la antena ya no puede transmitir al sumergirse el puente de mando. Las dos últimas señales del AIS se dan a las 16:15 horas y a las 16:21:01 horas. La llamada al CCS Finisterre se produce a las 15:25 horas (14:25 UTC). A las 15:40 horas (14:40 UTC) el MENDAÑA informa que observa cómo el PICO DA LEBRE arría las balsas salvavidas y a las 16:25 horas (15:25 UTC) el RIO XUNCO informa que el PICO DA LEBRE está con la proa hacia arriba y hundiéndose por completo a las 16:34 horas.
