COMISIÓN PERMANENTE DE
INVESTIGACIÓN DE ACCIDENTES
E INCIDENTES MARÍTIMOS

INFORME CIAIM-22/2023

Hundimiento de la embarcación de pesca LUZ DE JESUS a 7 millas al Norte de San Vicente de la Barquera, el 11 de junio de 2021

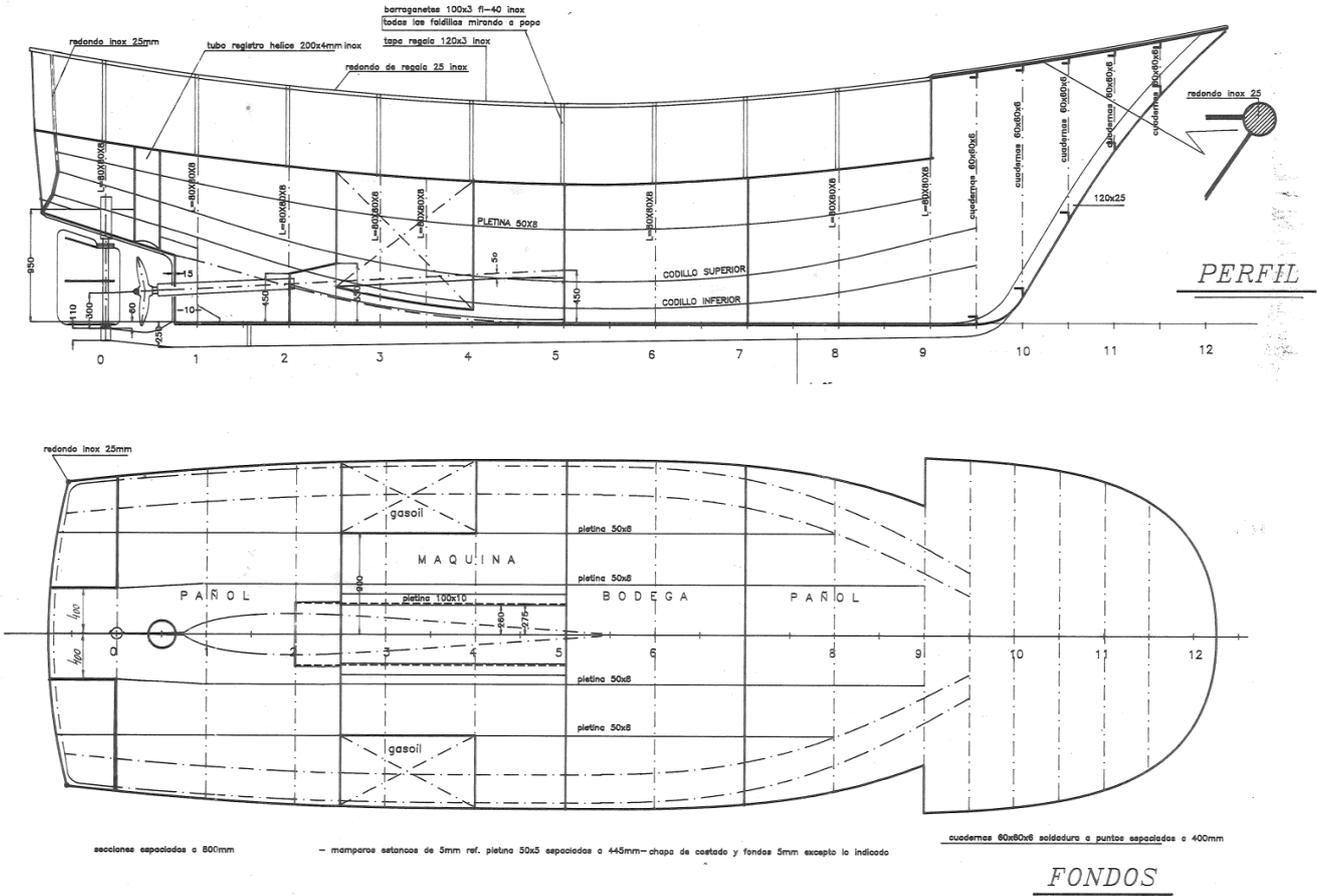
Figura 3. Estructura de la embarcación LUZ DE JESUS.

Según esto, el golpe en el casco contra algún objeto semisumergido habría causado algún tipo de daño en la embarcación. Dadas las formas de la embarcación, la CIAIM considera muy improbable que un golpe con un objeto semisumergido pueda causar daños en la cámara de máquinas. Si percibieron un primer impacto a proa, luego al centro y finalmente a popa, es que la embarcación paso sobre algún objeto semiflotante y, en ese caso, el mayor impacto lo habría sufrido a proa. Dicho objeto no golpearía de forma perpendicular a las planchas del forro, sino que se deslizaría a lo largo de ellas. Además, en la zona de máquinas las planchas del forro eran de acero de 5mm de espesor, con refuerzos longitudinales y transversales cada 400mm.

Se asume que la inundación fue en cámara de máquinas y servo (había un mamparo estanco entre la bodega y la cámara de máquinas). la progresión del agua a la bodega y al pique de proa se produciría, dado el caso, en la etapa final una vez que la embarcación ya perdió la reserva de flotabilidad.

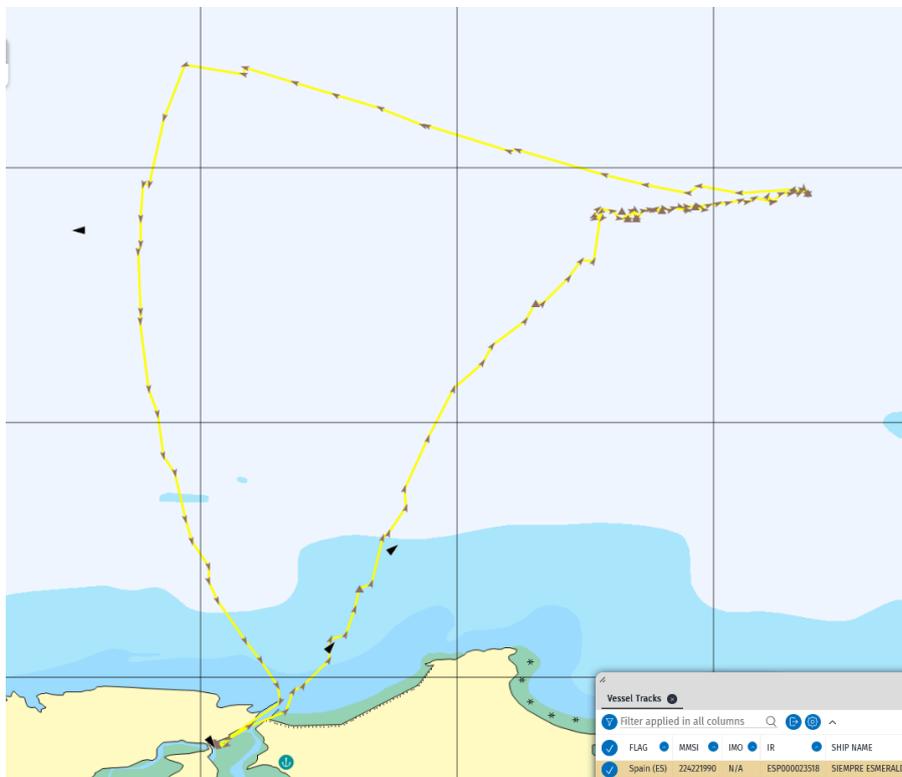
Figura 5. Derrota de la E/P NUEVO ESMERALDA

Por último, se dispone de la derrota de la E/P NUEVO ESMERALDA correspondiente al día del accidente, obtenida a partir de sus datos AIS. De acuerdo con estos datos, la embarcación se encontraba faenando a 5 millas de la E/P LUZ DE JESUS, no a 10 millas como erróneamente se declaró.

El análisis de los datos AIS de la E/P NUEVO ESMERALDA también muestran que puso rumbo al lugar del accidente a las 7:00 horas a unos 8 nudos y llegó a la zona del accidente unos 45 minutos después, lo que coincide con el relato de ambos patrones.
