COMISIÓN PERMANENTE DE
INVESTIGACIÓN DE ACCIDENTES
E INCIDENTES MARÍTIMOS

INFORME CIAIM-25/2021

Hundimiento del pesquero PLAYA DE SACIDO, cuatro millas al noroeste de Cedeira (A Coruña), el 18 de mayo de 2020

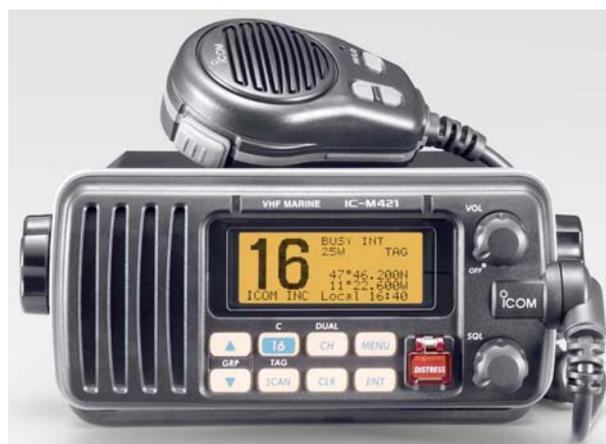
Figura 4. Emisora Icom IC-M421.

El patrón declaró haber notificado la emergencia mediante el canal 12 de VHF (su canal de trabajo) y mediante llamada selectiva digital; no obstante, ninguna estación costera recibió dicha llamada. SASEMAR tuvo constancia del accidente por la activación de la radiobaliza satelitaria del pesquero. Tampoco consta en la información registrada por el CCS Finisterre ninguna comunicación de la emergencia por parte del pesquero NUEVO CEDEIRA que rescató a los naufragos

La emisora de radio instalada en el buque era Icom IC-M421 y su procedimiento para realizar la llamada selectiva digital consiste en levantar la pantalla de protección y pulsar el botón rojo rotulado como DISTRESS durante 5 segundos hasta oír una señal sonora de confirmación.
