INFORME CIAIM-26/2022

Colisión con una batea y posterior hundimiento del pesquero CACHERIA SEGUNDO en la ría de Aldán (Pontevedra), el 23 de diciembre de 2020

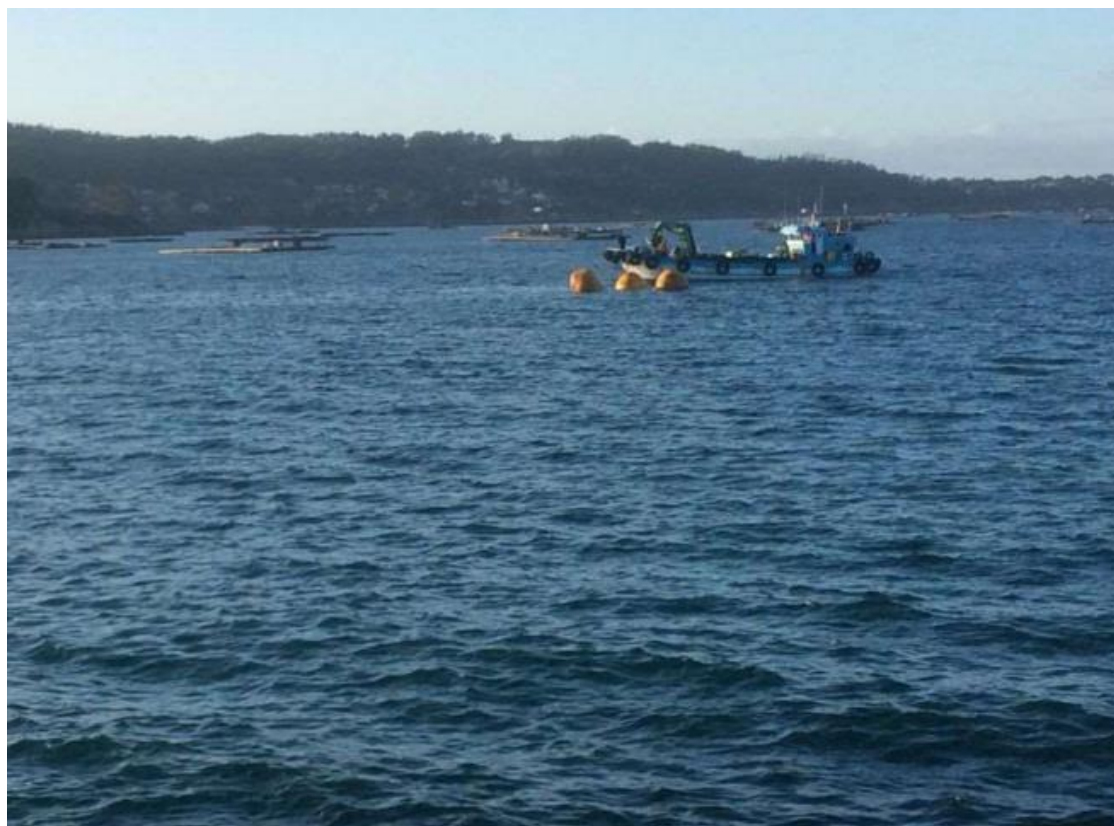
Días después, la empresa ARDENTIA MARINE realizó los trabajos de reflotamiento, que dieron frutos durante el día 26 de diciembre, cuando la embarcación fue puesta a flote entre aguas y trasladada a remolque hasta el varadero del puerto de Bueu en Pontevedra.

Figura 4. Operativo de reflotamiento

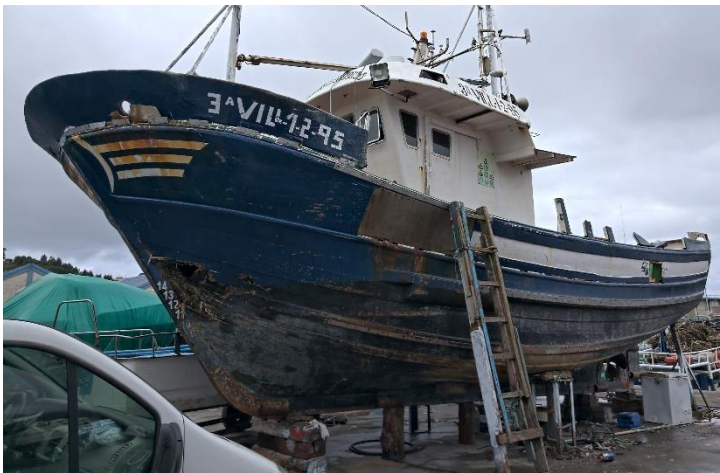
La CIAIM se trasladó al puerto de Bueu para proceder a un reconocimiento visual de la embarcación tras su reflotamiento. El estado de las maderas se observó correcto, sin advertir indicios de pudrición.

Figura 5. CACHERIA SEGUNDO en varadero tras el accidente

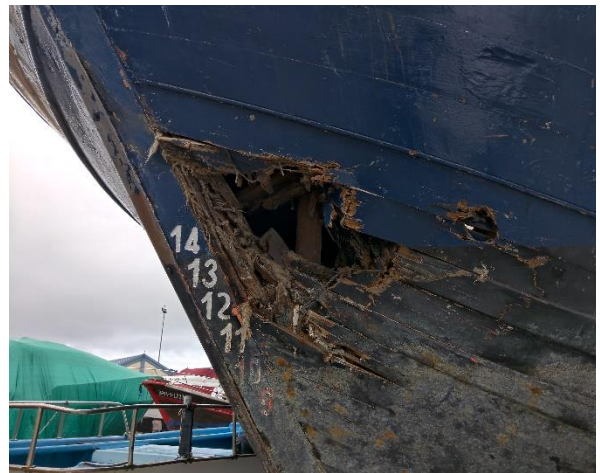
Figura 6. Detalle del impacto en el casco

El impacto estaba localizado en la proa en la banda de babor, cerca de la roda. Por la banda de estribor no se apreciaron impactos. En el interior de la embarcación, en la banda de estribor, las seis cuadernas más a proa y dos palmejares en esa zona resultaron afectados por el impacto.

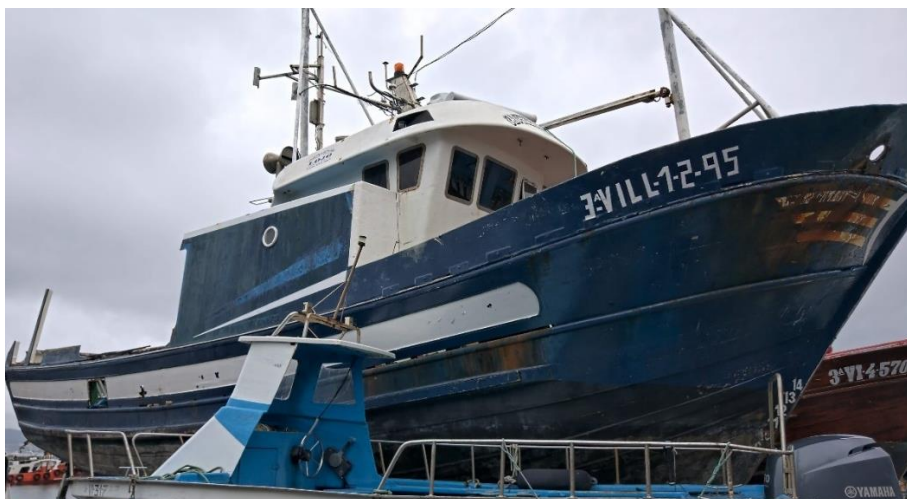
Figura 7. CACHERIA SEGUNDO en varadero tras el accidente, banda de estribor

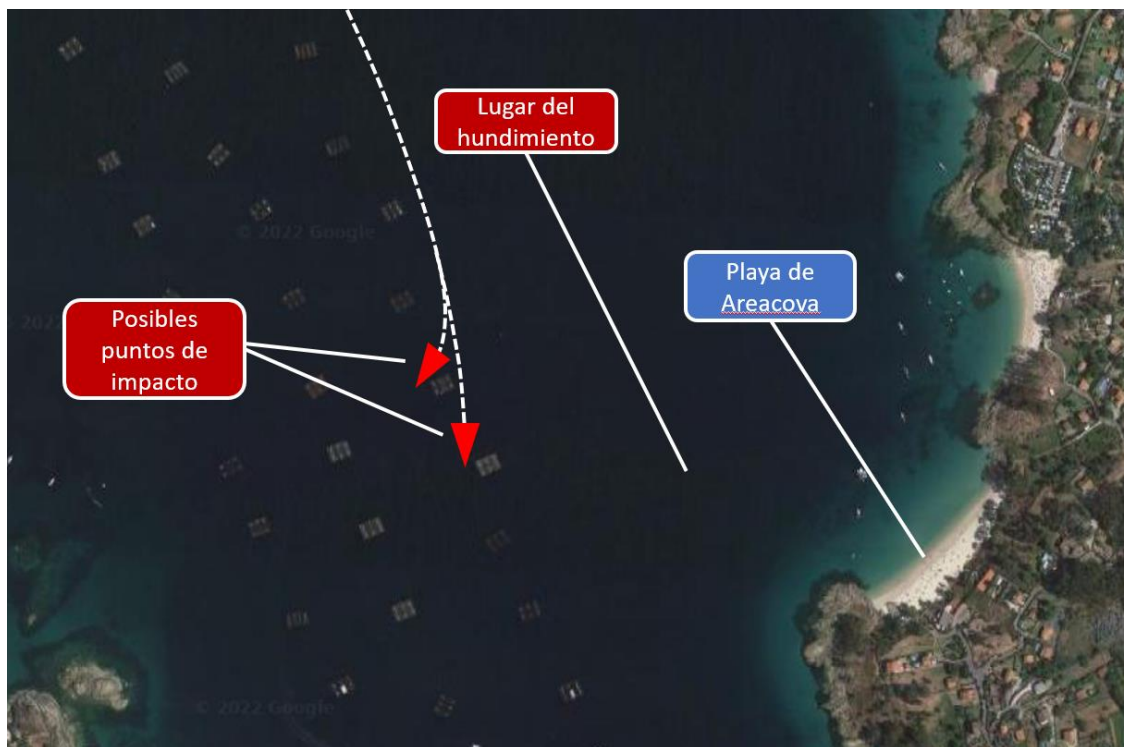
Figura 8. Zona del accidente

La colisión se produjo durante la navegación hacia puerto, con la embarcación navegando hacia el sureste, y dejando el polígono bateas en su banda de estribor. Al desviarse la embarcación ligeramente de su rumbo fijado, y caer hacia estribor, el impacto se habría de producir por esa misma banda, o en su defecto en la crujía. Pero, al presentarse el impacto en la banda de babor, se deduce que la embarcación debió haberse metido completamente dentro del polígono de bateas, o al menos, lo suficiente como para colisionar con una de las bateas más externas por su cara norte, o arista noroeste. El patrón afirma que desconoce exactamente en dónde se produjo el impacto, pero señaló una zona cercana a la playa de Areacova. En la siguiente imagen se indican posibles puntos donde éste pudo haberse producido, puesto que el rumbo tomado con posterioridad al accidente, y para tratar de salvar la embarcación, no fue hacia el puerto de Aldán, sino hacia la playa de Areacova, con lo que se descartan las bateas situadas más al sur.

De acuerdo con el relato del suceso, la embarcación se desvió de su trayectoria cayendo a estribor. Se descarta que la embarcación se desviara por las condiciones meteorológicas y marítimas, que eran de práctica calma. También se descarta cualquier problema del sistema de gobierno, dado que instantes después de la colisión, el timón respondió normalmente y el patrón pudo maniobrar y poner rumbo hacia la playa de Areacova con intención de varar la embarcación en la arena. Por tanto, probablemente la embarcación colisionó con la batea por una de las dos causas siguientes:

- o bien la embarcación llevaba rumbo de colisión contra la batea, lo que no fue advertido por el patrón hasta que la colisión fue inevitable,
- o bien la embarcación se desvió por un mal funcionamiento del piloto automático. Esto no se ha podido comprobar dado que dicho equipo quedó inoperativo al hundirse la embarcación.
