INFORME CIAIM-26/2017

Abordaje entre los buques MIDVOLGA 2 y EL FAIRELL en las inmediaciones del puerto de Barcelona el 20 de marzo de 2017

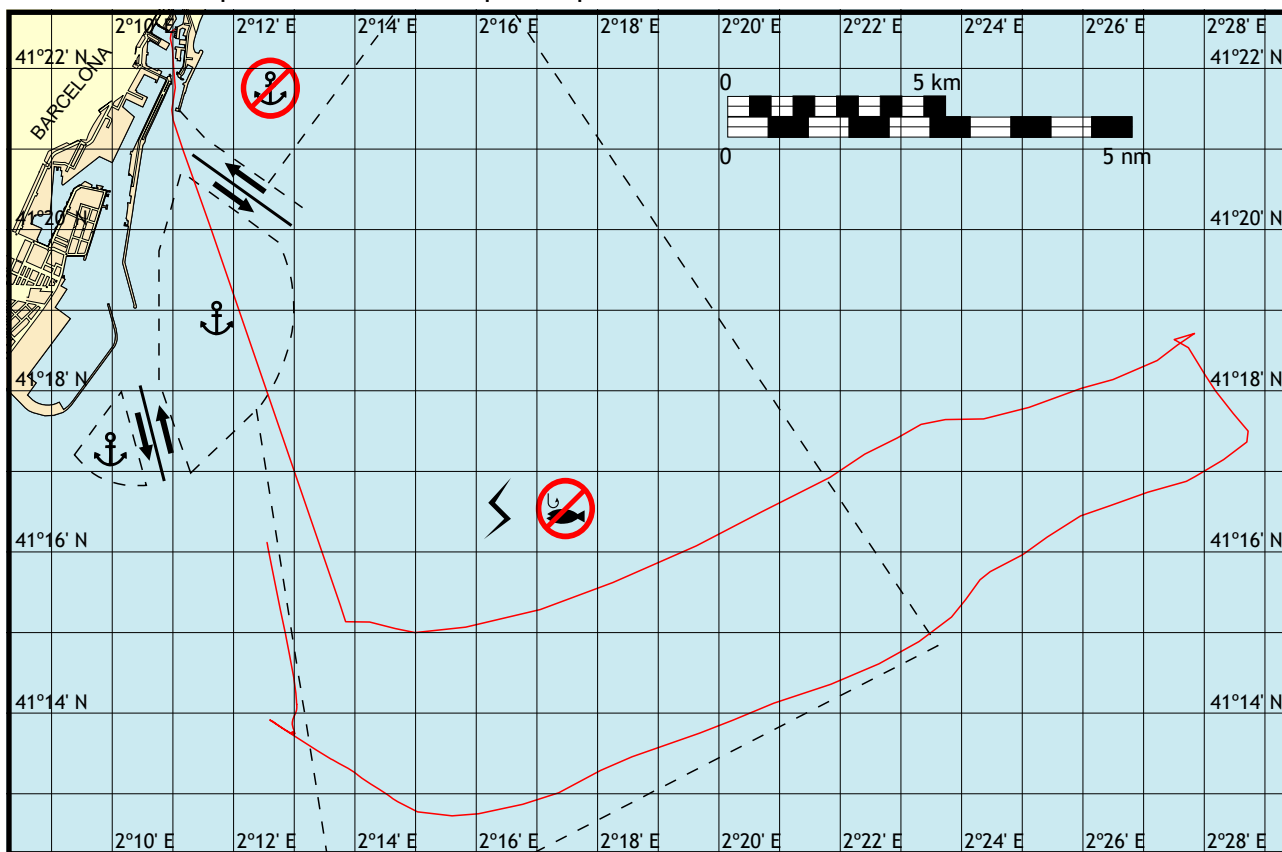
Figura 6. Ruta del B/P EL FAIRELL y zonas de pesca y de fondeo prohibidos

Aproximadamente a las 05:30 horas el B/P EL FAIRELL llegó a su destino en la posición 41° 15' N, 002° 14' E, dentro de la zona de cables submarinos en la cual está prohibida la pesca. Desde ese

momento el buque estuvo navegando a velocidad reducida, aproximadamente tres nudos, dedicándose a la pesca de arrastre, tanto dentro como fuera de la zona prohibida, siguiendo la ruta señalada en la figura 6.

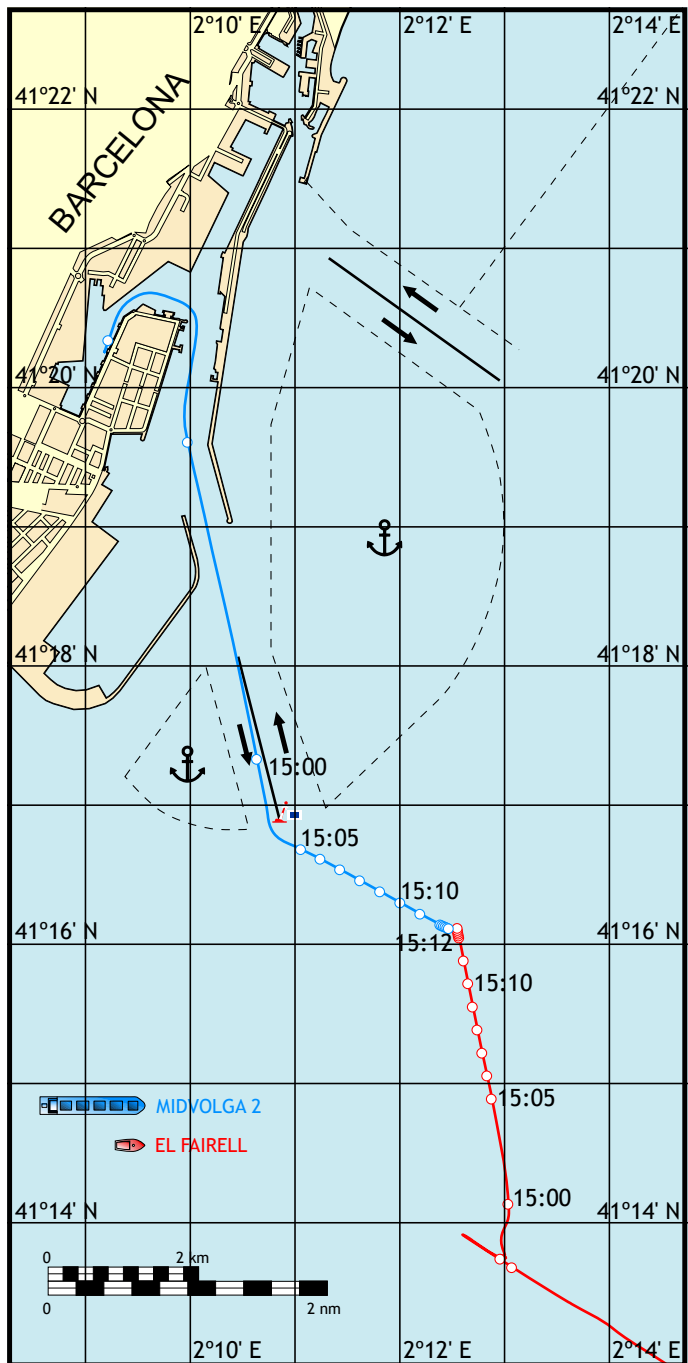
Figura 7. Trayectoria de ambas embarcaciones.

Segundos más tarde el primer oficial pudo leer en la carta electrónica los datos de velocidad del buque avistado. La carta mostraba un vector con la estimación de la trayectoria del buque y según esta estimación el buque les pasaría por la popa. El sistema indicaba que la distancia que les separaría en el momento de paso (CPA⁴) sería de 1,5 cables⁵.

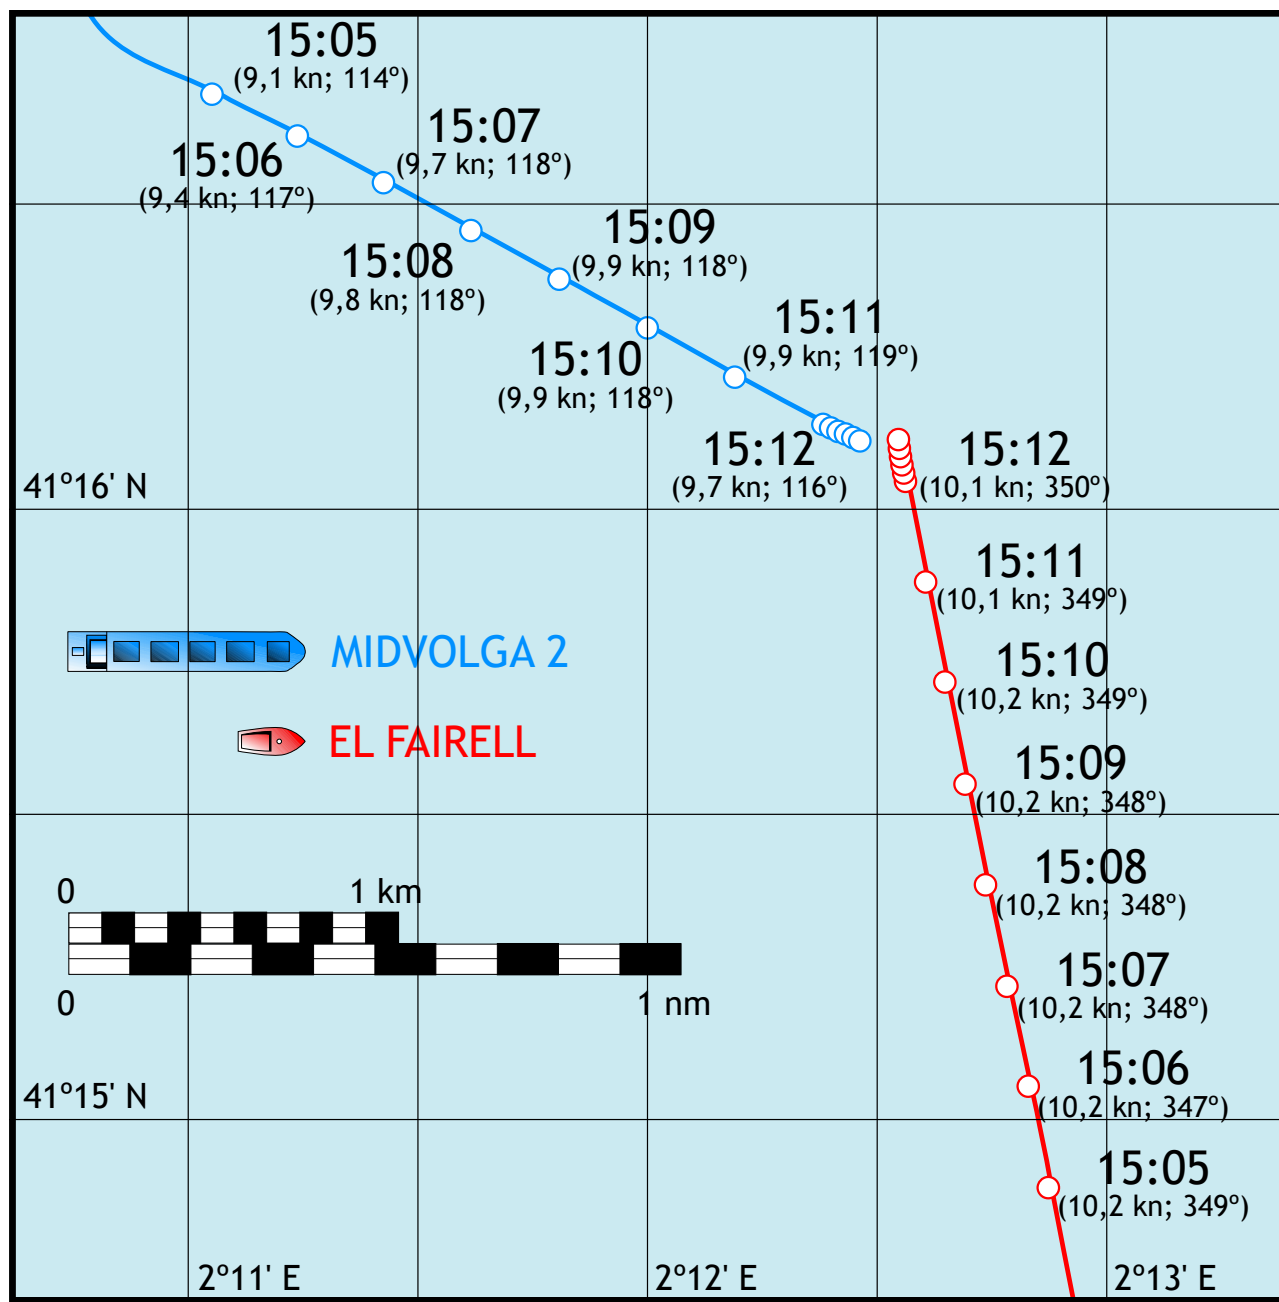
Figura 8. Trayectoria de ambos buques.

En la Figura 8 se muestra una representación de la derrota seguida por cada buque hasta el momento del abordaje.

Se observa claramente que entre las 15:05 y las 15:11 horas la marcación de los buques prácticamente se mantuvo invariable, lo que constituía una alarma clara para darse cuenta del riesgo de abordaje existente. A partir de las 15:12 horas la marcación empieza a variar debido al cambio de rumbo y velocidad efectuado por el B/Q MIDVOLGA 2.

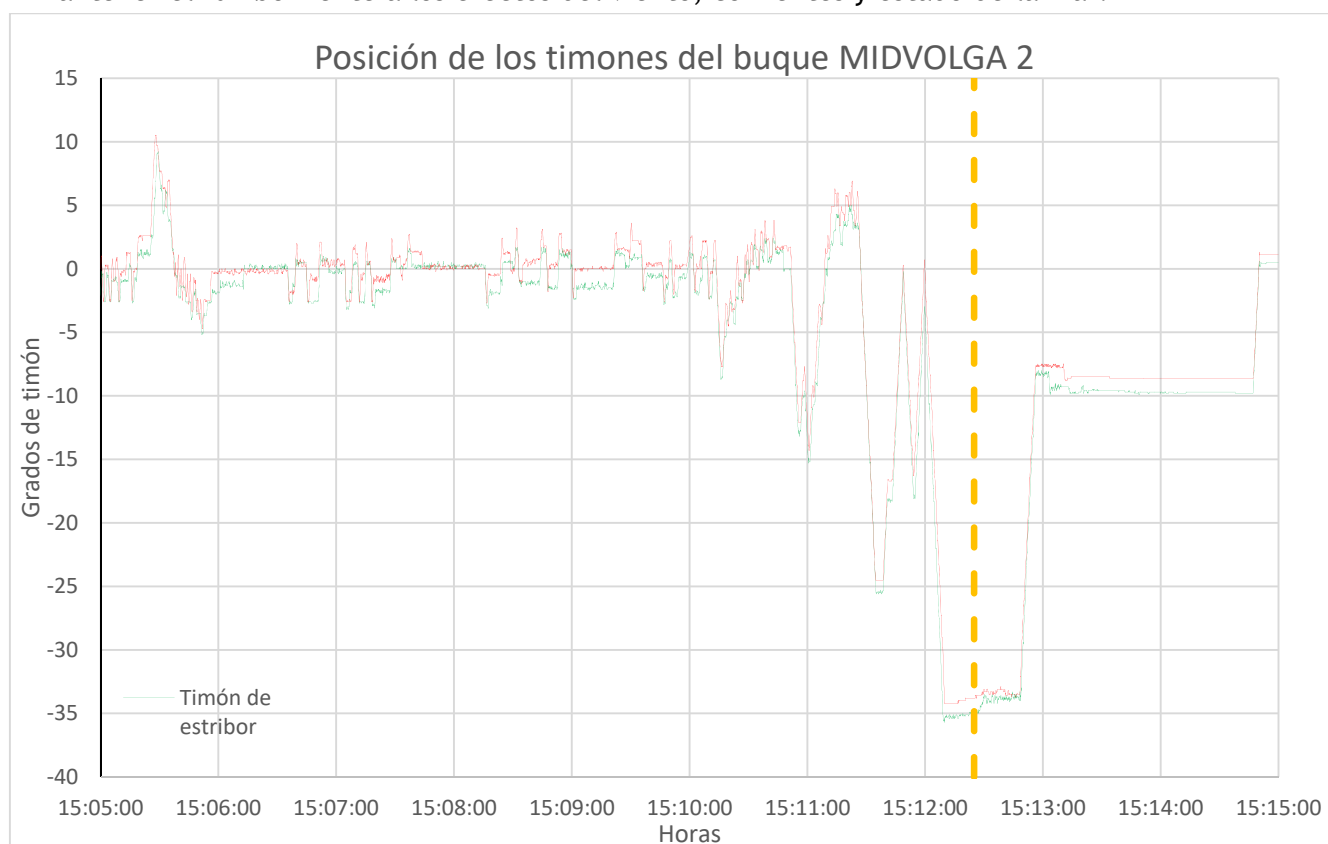
Figura 9. Posición de los timones del buque MIDVOLGA 2.

En la Figura 9 se muestra el registro del ángulo de los dos timones del B/Q MIDVOLGA 2. Se observa que una vez que rebasaron la boya Sierra y establecieron un rumbo fijo, entre las 15:06 horas y las 15:10 horas, los timones estaban prácticamente a la vía con pequeñas oscilaciones de aproximadamente tres grados a ambas bandas, debidas a la actuación del piloto automático para mantener el rumbo frente a los efectos del viento, corrientes y estado de la mar.

El efecto de las metidas de timón del primer grupo fue contrario al esperado. En vez de alterar el rumbo del buque hacia babor como se pretendía, simplemente le desplazaron lateralmente hacia estribor, manteniéndole con su mismo rumbo inicial.

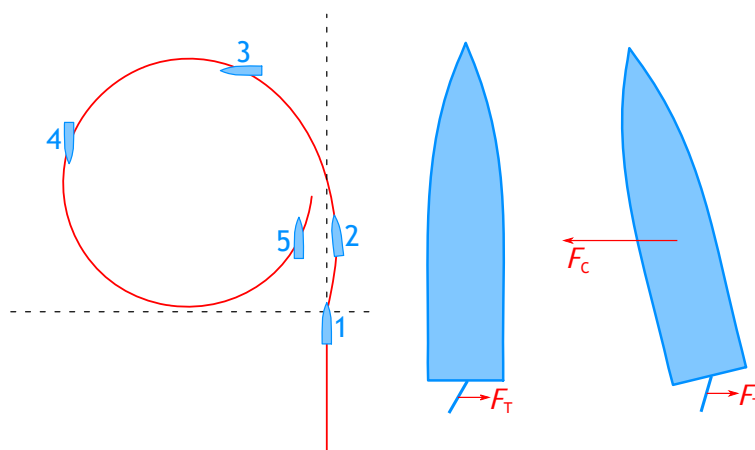
Figura 10. Círculo de evolución del buque MIDVOLGA 2.

Para comprender esto, es preciso fijarse en la Figura 10 en la que se observa la maniobra denominada «círculo de evolución» correspondiente al B/Q MIDVOLGA 2. Esta maniobra consiste en que tras

navegar con velocidad constante y rumbo fijo (posición 1) el buque acciona sus timones a babor y los mantiene en esa posición. Contrario a la intuición, durante los primeros segundos de maniobra el buque no se desplaza a babor sino a estribor (posición 2) debido que las únicas fuerzas actuantes son las existentes sobre el timón, F_T . Finalmente esta fuerza sobre el timón hace pivotar al buque causando la aparición de una serie de fuerzas sobre el casco, F_C , que a la larga provocan que el buque gire en la dirección deseada, hacia babor (posiciones 3 a 5).

En el caso de las maniobras realizadas entre las 15:10:15 horas y las 15:12:00 horas la duración de estas maniobras fue tan corta que únicamente permitieron que el buque pasara de la posición 1 a la posición 2, lo que significa que el buque se desplazó hacia estribor manteniendo su mismo rumbo, sin darle tiempo para girar a babor.

Las maniobras realizadas a partir de las 15:12:00 horas sí fueron más efectivas ya que en esta ocasión el timón se mantuvo en el ángulo marcado durante tiempo suficiente. Según las pruebas de mar realizadas al B/Q MIDVOLGA 2 el paso de la posición 1 a la posición 3, en la condición de lastre y toda máquina, requería un tiempo de 116 segundos y una distancia de aproximadamente 400 m. Además el hecho de poner máquina toda atrás (Figura 11) al mismo tiempo que se actuó sobre los timones hizo que la maniobra fuera menos efectiva, aumentando el tiempo y la distancia necesarios para girar. Sin embargo en ese momento, a las 15:12:00 horas, la distancia entre los dos buques era menor de 200 m por lo que solamente con la maniobra del buque MIDVOLGA 2 no era posible evitar la colisión, se precisaba también de una maniobra por parte del B/P EL FAIRELL.

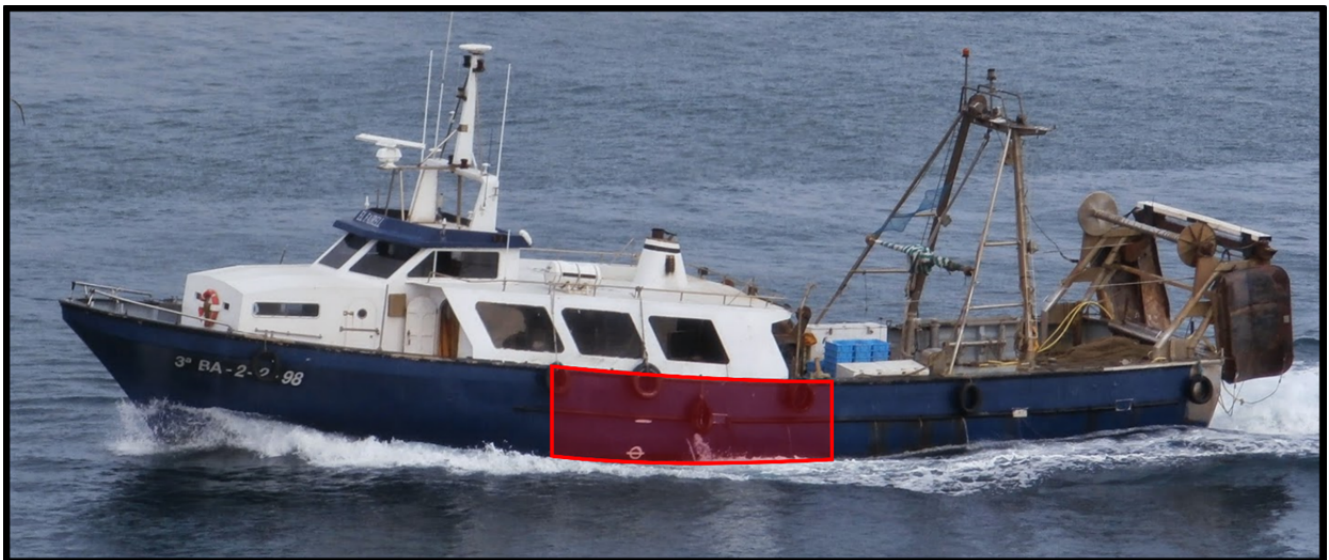
Figura 12. Zona de impacto en el B/P EL FAIRELL.

El abordaje se produjo entre la proa del B/Q MIDVOLGA 2 y el costado de babor del B/P EL FAIRELL.

En la Figura 12 se indica la zona del impacto sobre el B/P EL FAIRELL. Esta zona correspondía con la ubicación de la cámara de máquinas. La fuerza del impacto destruyó todo el costado del B/P EL FAIRELL produciendo una vía de agua que inundó la cámara de máquinas en muy pocos segundos. Además el buque fue sumergido al pasarle el B/Q MIDVOLGA 2 por encima lo que provocó que la entrada de agua fuera aún más rápida.

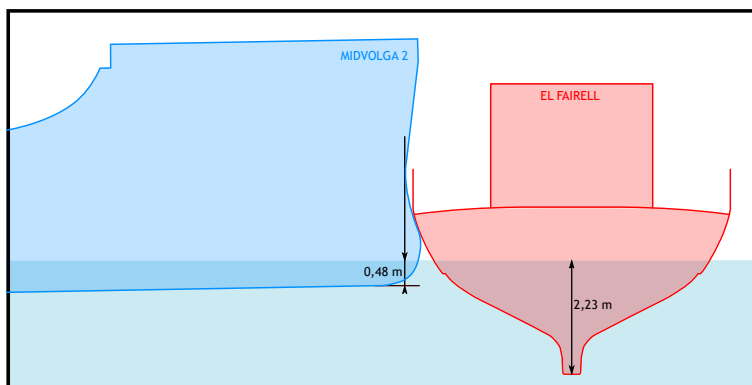
Figura 13. Esquema del impacto entre los buques.

En la Figura 13 se muestra un esquema del tamaño de ambos buques y de la posición relativa en el momento de la colisión.
