COMISIÓN PERMANENTE DE
INVESTIGACIÓN DE ACCIDENTES
E INCIDENTES MARÍTIMOS

INFORME CIAIM-27/2022

Abordaje entre los buques PLAYA DE RODAS y LU RONG YUAN YU 178, en el océano Atlántico Sur, el 10 de febrero de 2020

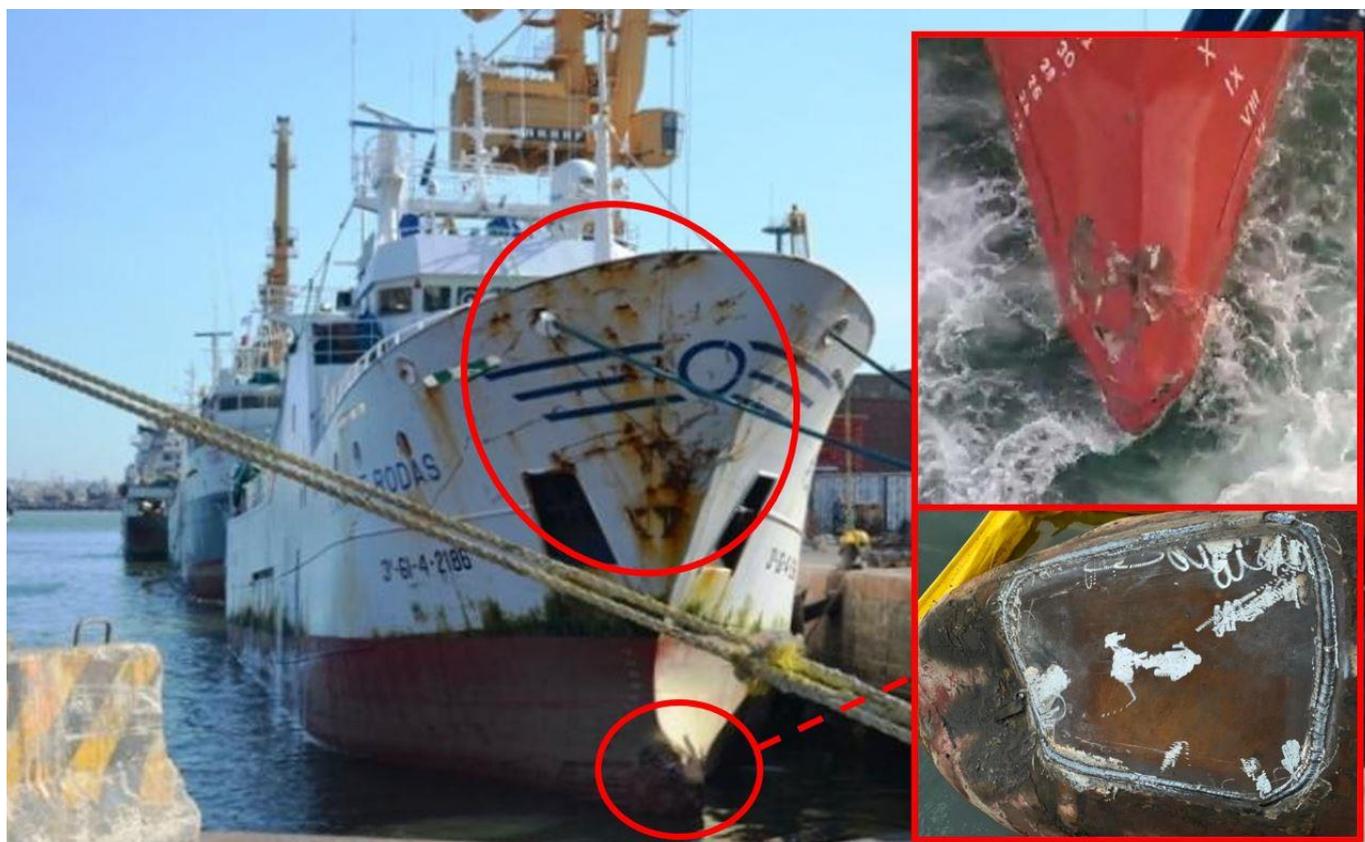
Sobre las 08:00 horas, se arrió el bote de rescate del buque PLAYA DE RODAS. El capitán y el jefe de máquinas embarcaron para realizar un reconocimiento de los daños sufridos por su buque, que consistían en grietas y deformaciones del forro del bulbo, el tanque del pique de proa y la regala, pero que aparentemente no comprometían la flotabilidad y la navegabilidad del buque (ver *figura 4*).

Figura 4. Estado del buque PLAYA DE RODAS en el puerto de Montevideo, el 19 de mayo de 2020. Detalle de los daños en el bulbo y de su reparación.

El 18 de mayo, el buque PLAYA DE RODAS llegó al puerto de Montevideo y se realizaron los trabajos de reparación del forro del bulbo (ver *figura 4*).

El 22 de mayo, finalizados los trabajos de reparación en el bulbo, el buque zarpó para ir a faenar.

Ya en el mes de noviembre de 2020, el buque regresó a España y entró en el dique seco de un astillero para realizar trabajos de reparación, consistentes en la renovación de elementos estructurales (cuaderna 85) y chapas del forro de la proa y la sustitución del bulbo que tenía por uno de mayores dimensiones.

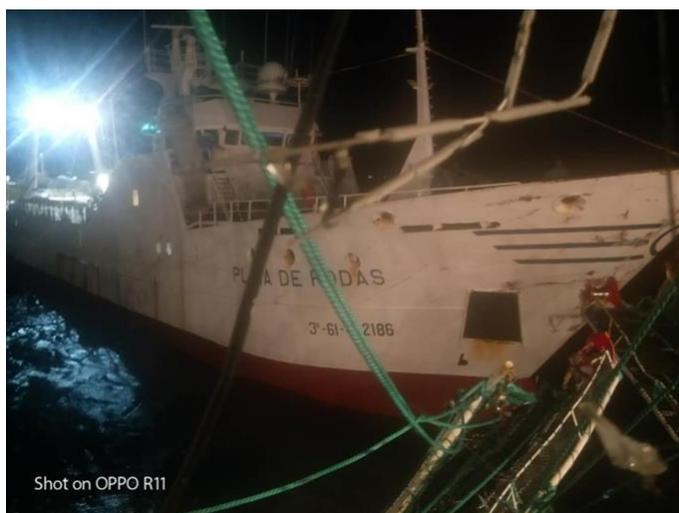
Pasados 1-2 minutos (ver figura 5), el buque PLAYA DE RODAS dio maquina atrás y los cascos se separaron, continuando con este régimen de máquinas hasta quedar situado a una distancia de unos cincuenta metros. En ningún momento respondieron a las llamadas que se les realizó por el radioteléfono.

Figura 5. Vista del buque PLAYA DE RODAS desde el buque LU RONG YUAN YU 178, tras producirse el abordaje

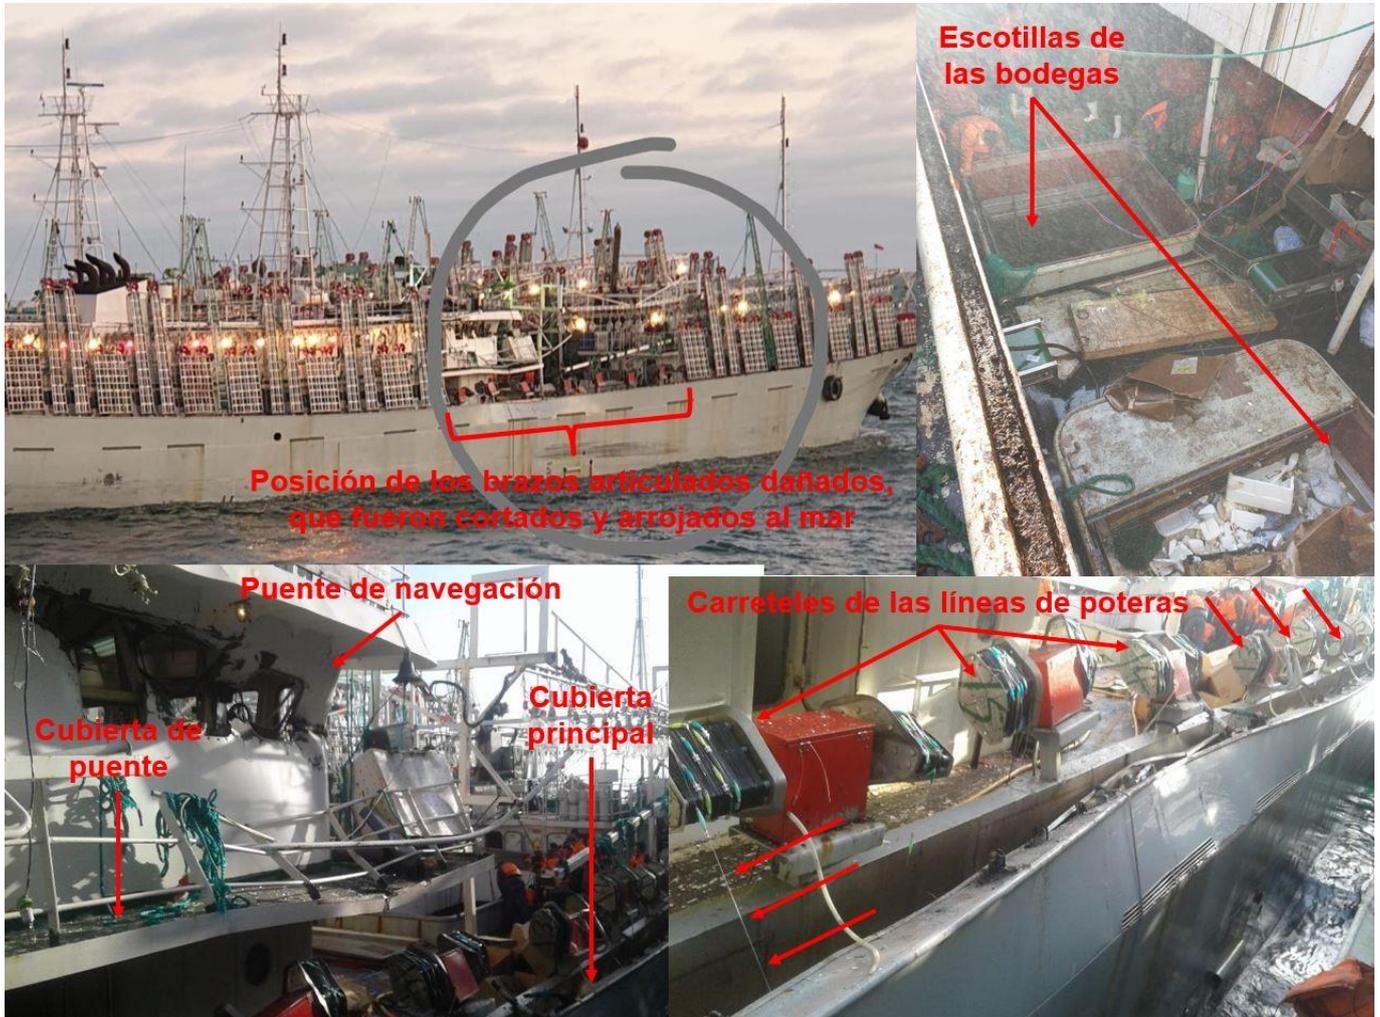
Los daños sufridos por el buque LU RONG YUAN YU 178 consistían en grietas en el forro y deformaciones estructurales, localizadas en las cubiertas principal y del puente y en las dos bodegas de carga, bajo la línea de flotación. Las vías de agua provocaron su inundación progresiva, la de popa con mayor rapidez, sin que fuera posible controlarla con los medios de a bordo. Además, se produjo la rotura de varios brazos articulados de los que pendían las líneas de poteras situados en la banda de estribor (ver figura 6).

Figura 6. Estado del buque LU RONG YUAN YU 178, el 10 de febrero de 2020. Detalle de los daños en el costado de estribor e inundación de las bodegas de carga.

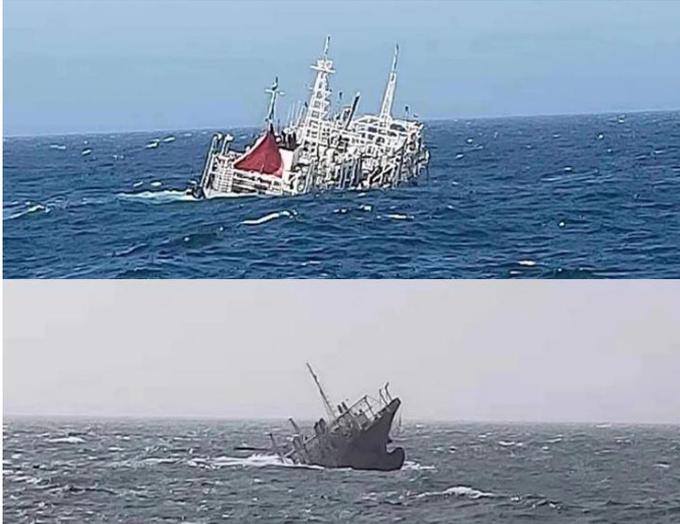
Figura 7. Hundimiento del buque LU RONG YUAN YU 178

La flotilla de buques permaneció en el lugar presenciando el hundimiento del buque LU RONG YUAN YU 178 (ver *figura 7*), el cual tuvo lugar en torno a las 22:00 horas, en una posición de latitud 45° 43' S y longitud 060° 06' W.

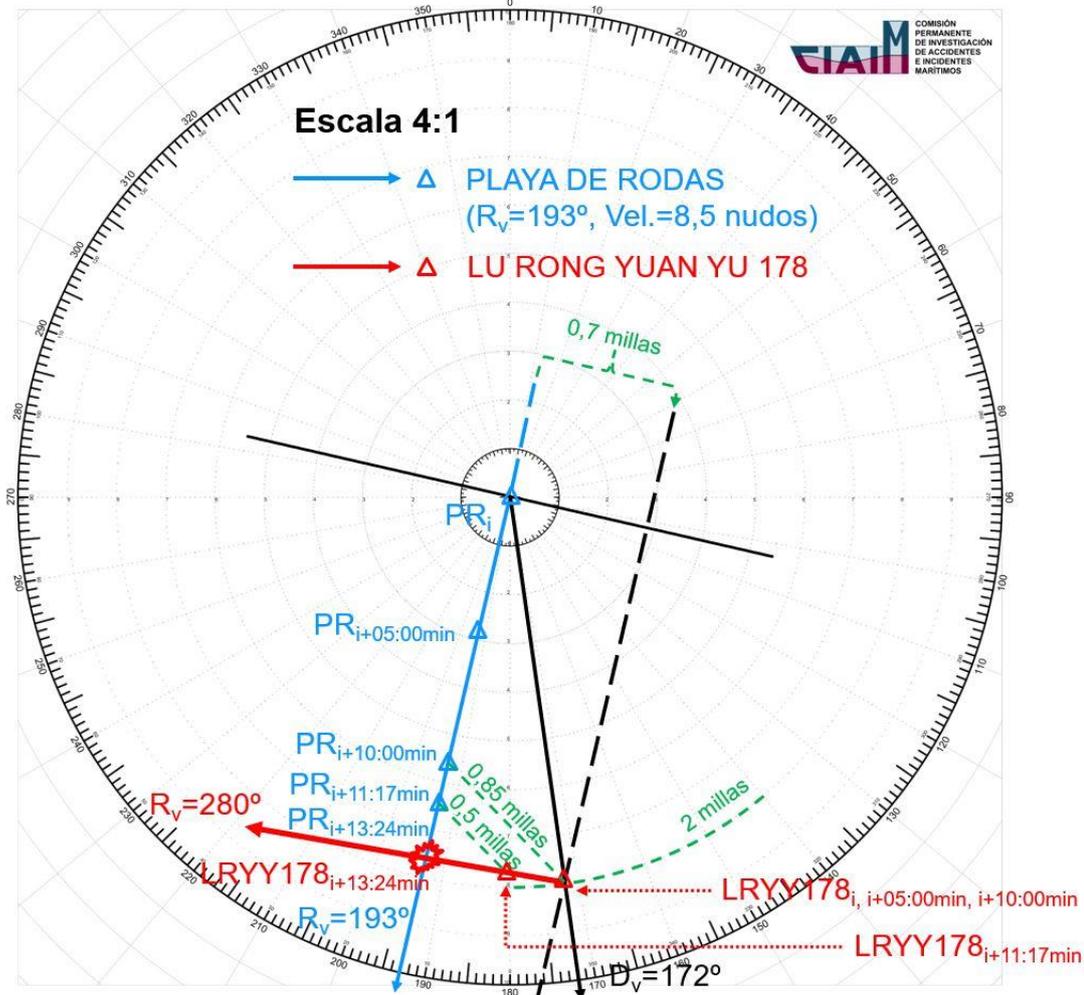
En tales circunstancias, como se aprecia en la cinemática calculada en la rosa de maniobra (ver figura 10), habría sido correcta la decisión del primer oficial del buque PLAYA DE RODAS de continuar navegando a rumbo, sin necesidad de maniobrar, porque la información del radar mostraría que el buque LU RONG YUAN YU 178 estaba a una demora de 172° y una distancia de 2 millas (PR_{i+11:17min}-LRYY178_i), prácticamente parado o a la deriva, y que la distancia mínima de paso (CPA) era más que suficiente (0,6-0,7 millas) para pasar en franquía por su proa y mantenerse apartado de su derrota (regla 18.a.iii) del Reglamento).

Sin embargo, resulta contradictorio que, cuando volvió a comprobar la información del radar, pasados unos 5-10 minutos, observase que el buque LU RONG YUAN YU 178 estaba parado a media milla de distancia, y que comenzaba a navegar con máquina avante y un rumbo de 270°-280°. La cinemática muestra que el buque LU RONG YUAN YU 178 no habría podido encontrarse a dicha distancia hasta pasado algo más de tiempo desde la primera observación (PR_{i+11:17min}-LRYY178_{i+11:17min}) y sólo si hubiese comenzado a navegar antes (LRYY178_i-LRYY178_{i+11:17min}).

Por último, para recorrer la distancia comprendida entre esta segunda observación y el punto en el que se produjo el abordaje (LRYY178_{i+11:17min}-LRYY178_{i+13:24min}), el buque LU RONG YUAN YU 178 tendría que haber navegado a una velocidad media de 11,6 nudos y, según la versión dada, anteriormente estaba parado y sin arrancada.

Fuera cuando fuese que el buque LU RONG YUAN YU 178 comenzó a navegar, el primer oficial del buque PLAYA DE RODAS tendría que haber observado que su demora no variaba en forma apreciable, lo que era signo inequívoco de la existencia de riesgo de abordaje (regla 7.d.i) del Reglamento). Además, tendría que haberse percatado de que el CPA y el tiempo hasta la distancia mínima de paso (TCPA) se iban reduciendo paulatinamente hasta ser cero.

Figura 10. Cinemática de la maniobra de los buques, calculada a partir de la versión dada por el primer oficial del buque PLAYA DE RODAS
