INFORME CIAIM-29/2017

Garreo del ancla y posterior embarrancada del buque granelero INTERLINK UTILITY, en el fondeadero "Rada Sur" del Puerto de Las Palmas, el 13 de marzo de 2017

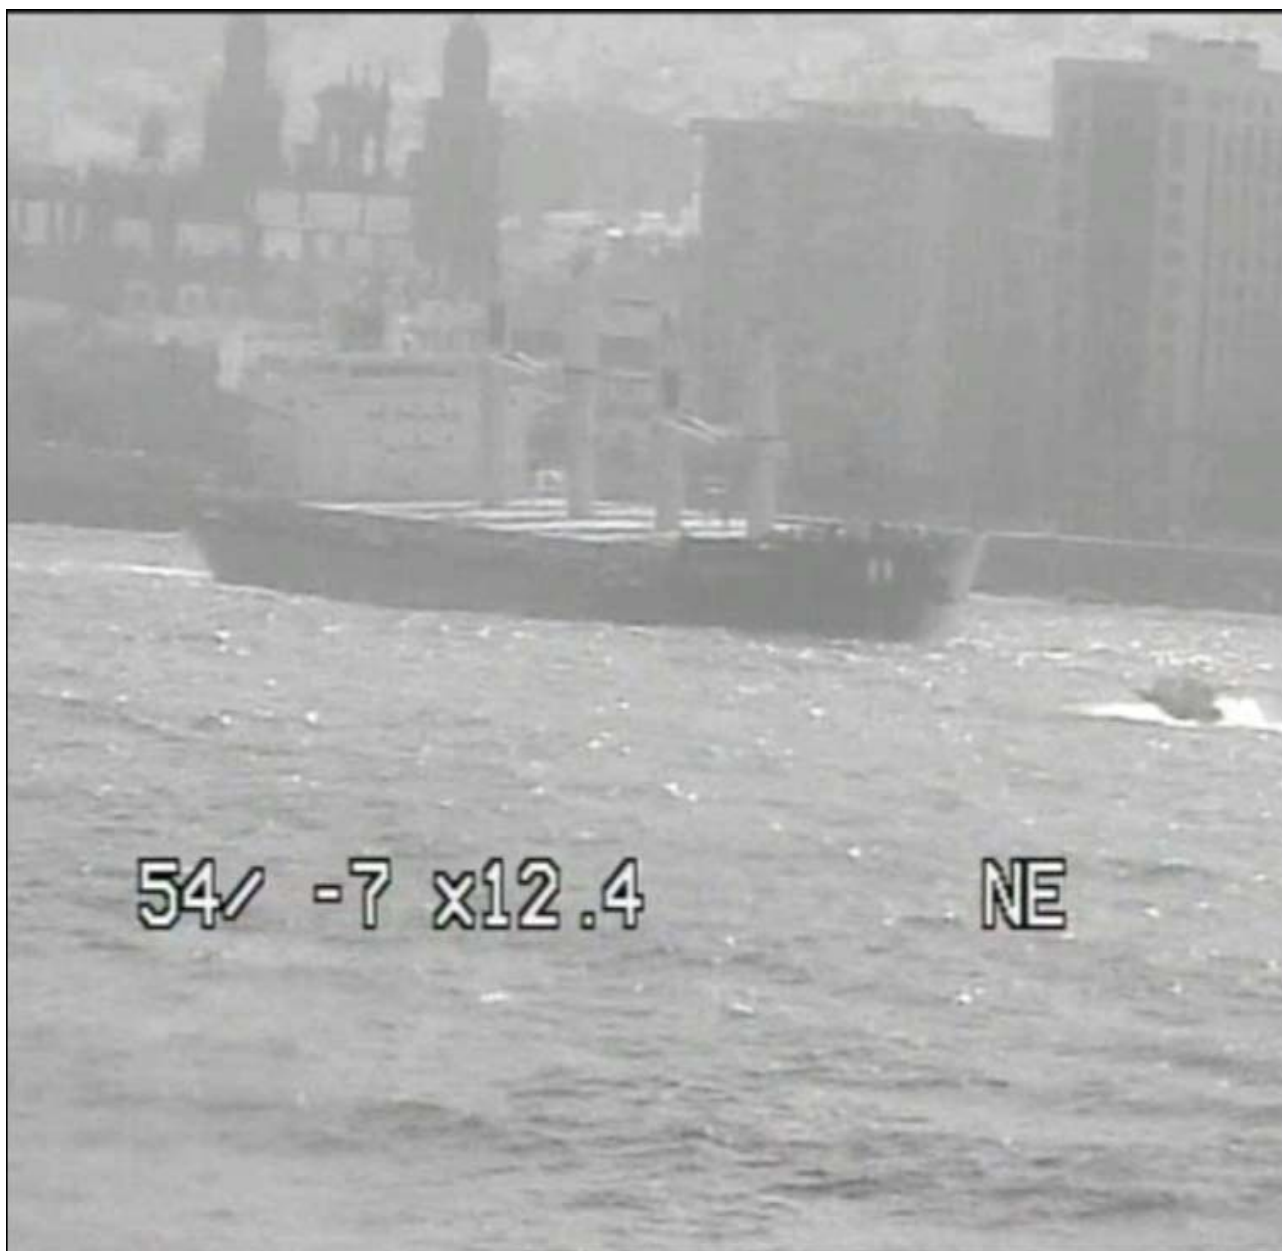
Figura 5. Extracto del video de vigilancia del puerto de Las Palmas, a las 1535 horas.

En la figura 5 se muestra al B/M INTERLINK UTILITY muy cerca de la costa. Se advierte la falúa de prácticos dirigiéndose a toda velocidad al buque. La instantánea se ha obtenido del registro del sistema de video vigilancia de la Autoridad Portuaria de Las Palmas, y corresponde a los primeros momentos en que los servicios portuarios tuvieron noticias de las dificultades que

atravesaba el buque. Conforme a la base de tiempos del video, eran las 15:35 horas. De la foto parece desprenderse que la propulsión del buque estaba en marcha a esa hora.

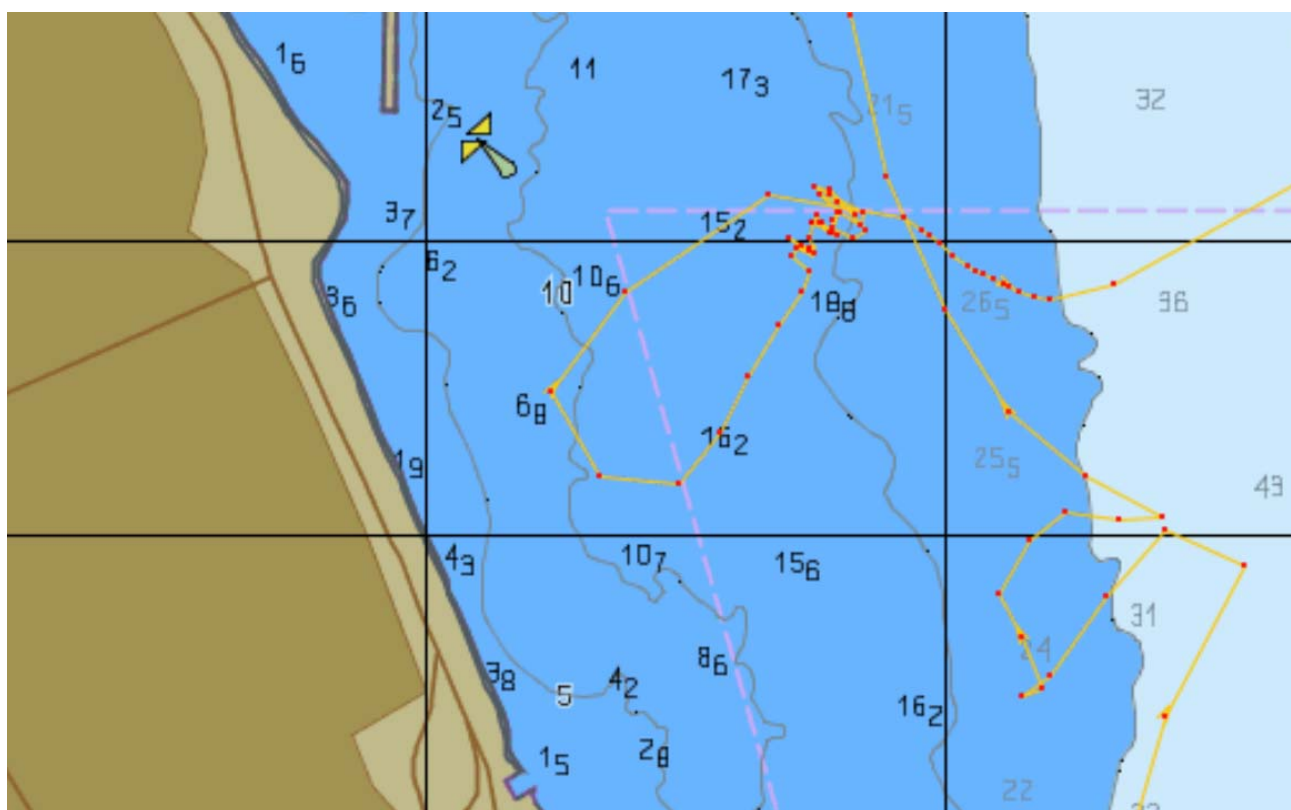
Figura 6. Rastro de la antena del AIS del B/M INTERLINK UTILITY.

Estudiando los movimientos del AIS del buque (figura 6) se encuentra que el momento de máximo acercamiento de la antena del buque¹⁰ a la costa se produjo momentos después de las 15:34 horas, a un cable de la misma. A esta hora se rebasó el veril de 10 m de la costa, a la vez que el buque detenía su garreo; es a partir de esta hora, por tanto, cuando se produjo el contacto del buque con el fondo.

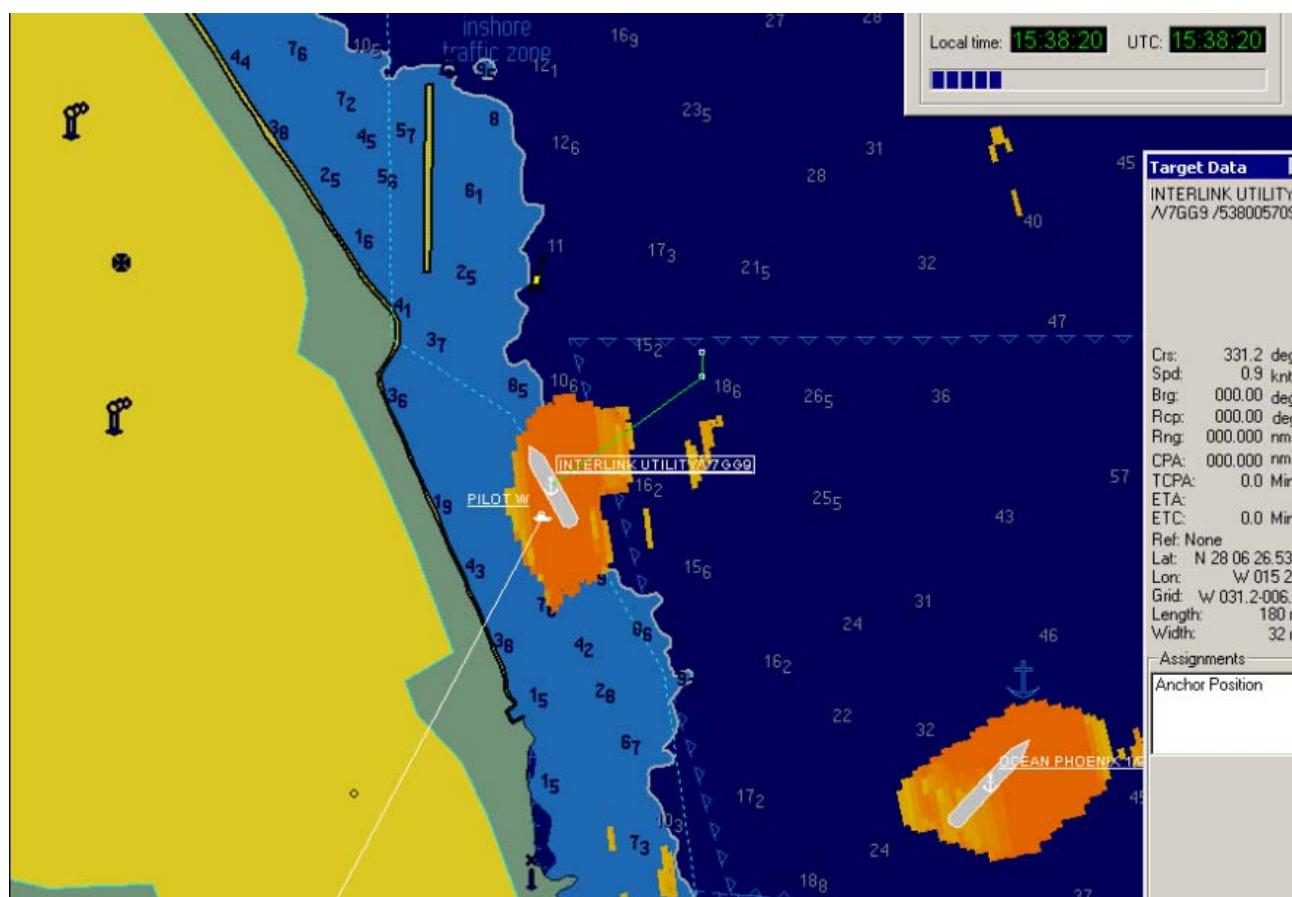
Figura 7. Imágenes de radar obtenidas por SASEMAR

El momento de máxima entrada por dentro del veril de 10 m se produjo a las 15:38 horas. Véase la figura 7. A partir de este momento el buque empezó a alejarse de la costa.

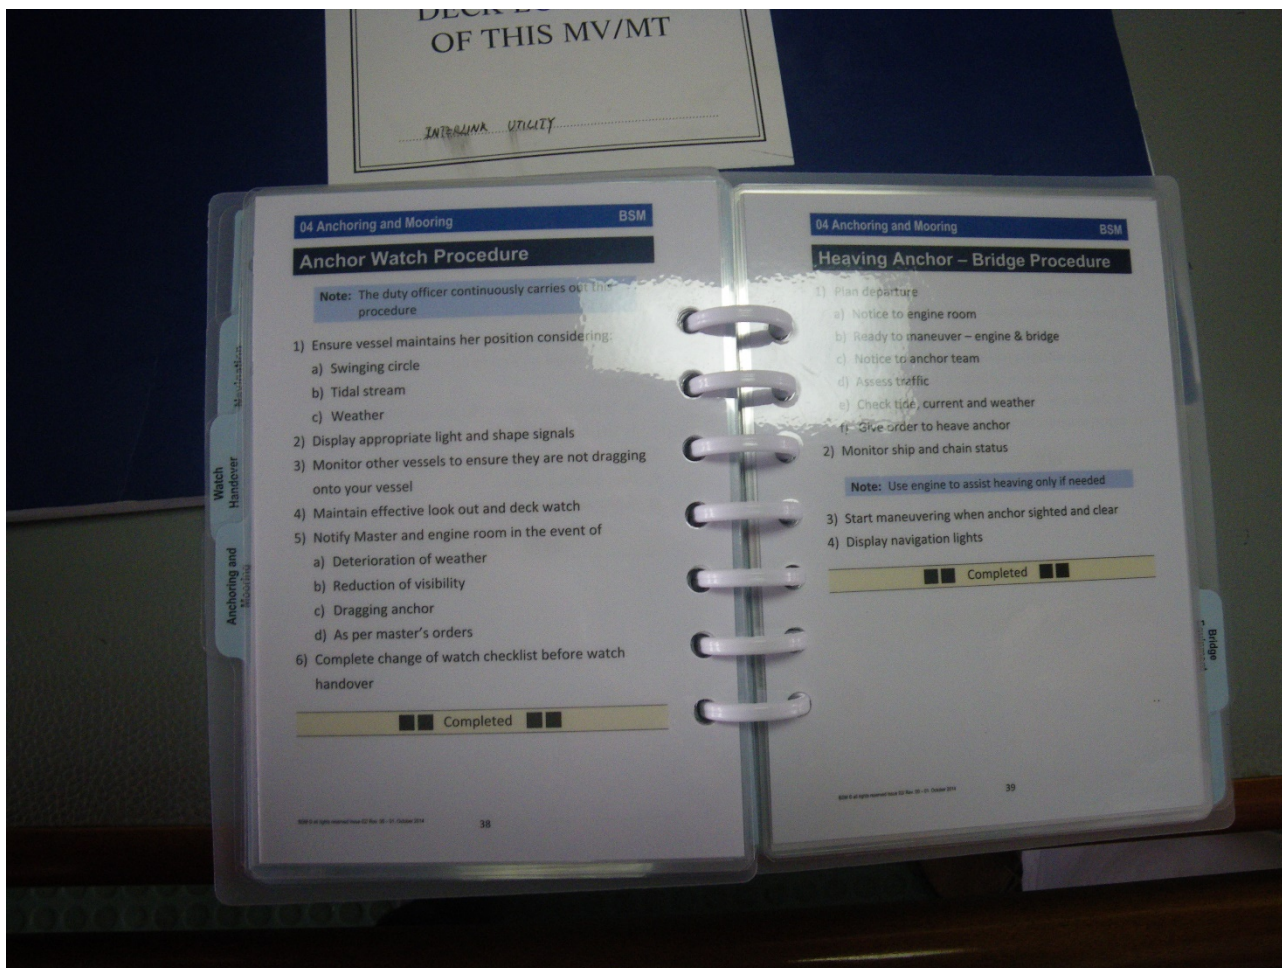
Figura 8. Instrucciones de la compañía para el fondeo.

que nos ocupa, dichos procedimientos establecían que el oficial debía avisar al capitán y a la sala de máquinas en caso de garreo del ancla.
