INFORME CIAIM-31/2017

Vuelco y hundimiento del pesquero VILAR DOUS al Noroeste de la isla de Sálvora (A Coruña), el 18 de noviembre de 2016

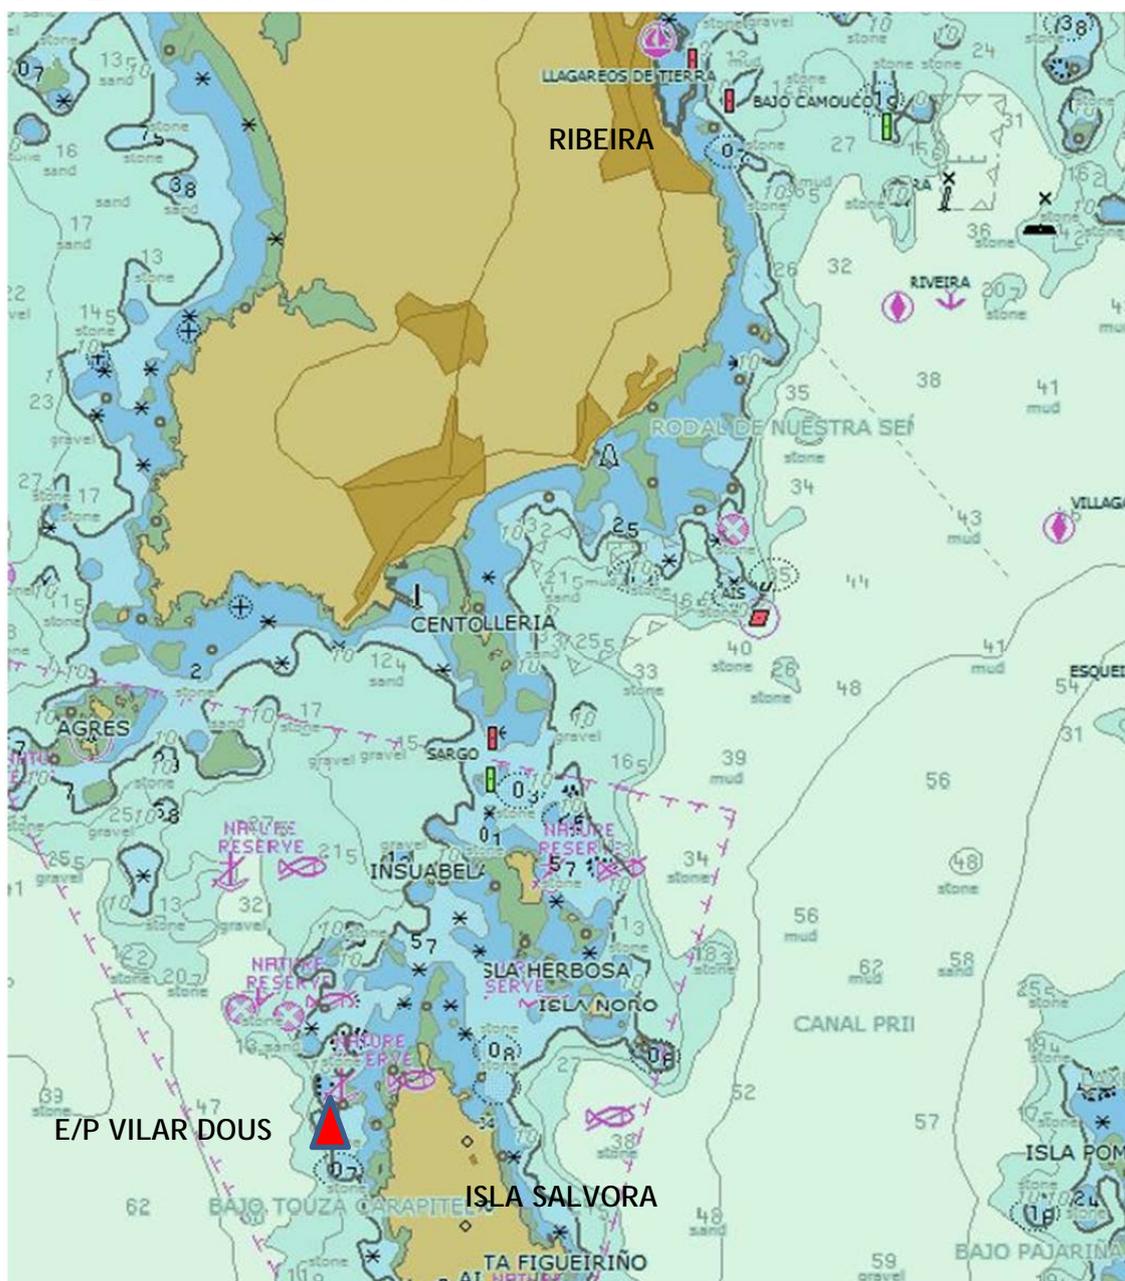
Figura 3. Lugar del accidente

A las 06:15 horas, el patrón localizó la baliza que señalaba la primera cacea, puso rumbo hacia ella, a una velocidad de unos 2 nudos. Los marineros se encontraban en cubierta preparando la carnada. La isla de Sálvora les quedaba por la banda de estribor y el viento y la mar proveniente del oeste les impactaba de través. Véase Figura 3.

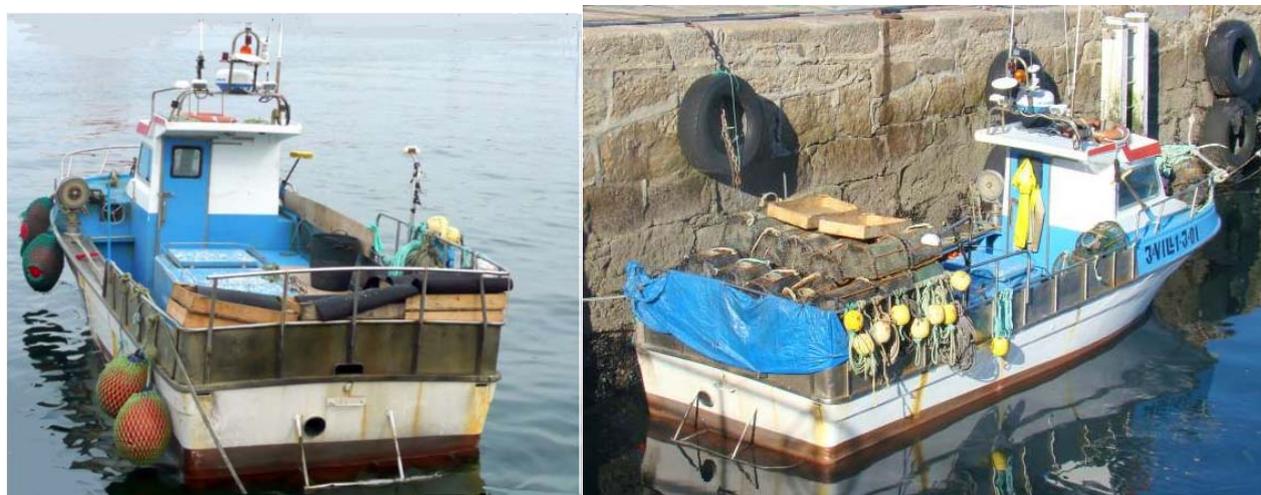
Figura 5. E/P VILAR DOUS

El acceso al compartimento del motor era a través de la escotilla (ver figura 5, izquierda), de dimensiones aproximadas de 1 x 1 m y 15 kg de peso. Tenía dos bisagras por la parte de popa y un candado por la parte de proa para impedir el acceso al interior cuando estaban en puerto. Al salir al mar lo quitaban para poder acceder con rapidez al interior si surgía algún problema.

La pérdida de estabilidad de la E/P VILAR DOUS se produjo por un embarque de agua en cubierta y en el compartimento del motor al abrirse la tapa de la escotilla de acceso. Al inundarse el compartimento del motor el barco se quedó sin propulsión ni suministro eléctrico, no dando tiempo a que dieran la voz de alarma. El pesquero zozobró hacia la banda de estribor al producirse el impacto sobre el costado de babor. Según los tripulantes, el barco quedó tumbado con una escora permanente de unos 90°, entre aguas y sin hundirse.

El pesquero fue construido con anterioridad a la entrada en vigor del RD 543/2007, por lo que no eran de aplicación las normas que regulan las dimensiones de las puertas de desagüe. En las fotografías del pesquero se aprecia que no disponía de portas de desagüe (ver figura 5). El pesquero, dadas sus reducidas dimensiones, no estaba preparado para soportar la inundación repentina del pozo de cubierta. En caso hipotético de haber tenido portas de desagüe, tras recibir el impacto de la ola y sufrir el embarque repentino de agua, el pesquero habría escorado igualmente, aunque es posible que el pesquero pudiera recuperar el adrizamiento al evacuar el agua por las portas de desagüe.

Las características de la embarcación, sin medios de evacuar el agua que pudiera embarcar en cubierta, y sus contenidas dimensiones, la hacían sensible a los efectos del embarque de agua.

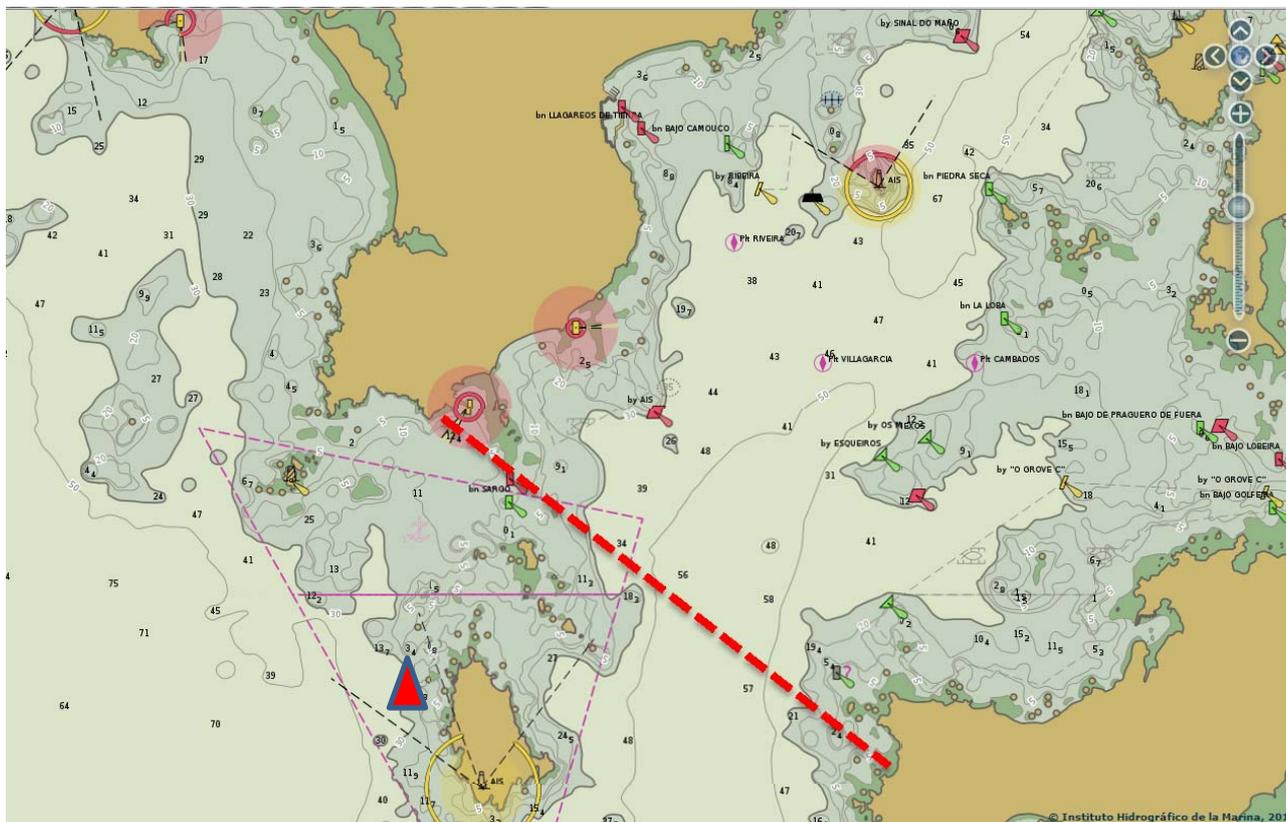
El accidente ocurrió en un punto cercano a la costa oeste de la isla de Sálvora, en zona de rompiente, donde incidía directamente el oleaje, y cuando pesquero navegaba con mar de través. Además, el accidente ocurrió fuera de la zona autorizada para faenar, al E de la línea que une Punta Centoleira (Este de Aguiño) con Punta Pateiro (ver Figura 6). El establecimiento de estos límites a la navegación obedece a evitar que las embarcaciones puedan estar expuestas a condiciones marítimas de dureza excesiva, de ahí que la navegación esté restringida al interior de la ría, en una zona abrigada a los frecuentes mares del W y del NW, protegida por la isla de Sálvora y por los bajos e islotes que se extienden entre ésta y Punta Centoleira.

Figura 6. Zona del accidente y línea que marca el límite de la zona interior de la ría, donde la embarcación estaba autorizada para faenar
