COMISIÓN DE INVESTIGACIÓN
DE ACCIDENTES E INCIDENTES
DE AVIACIÓN CIVIL

Informe CIAIAC-ULM 2018

Accidentalidad de las
aeronaves ultraligeras
motorizadas (ULM)
en España durante el
año 2018

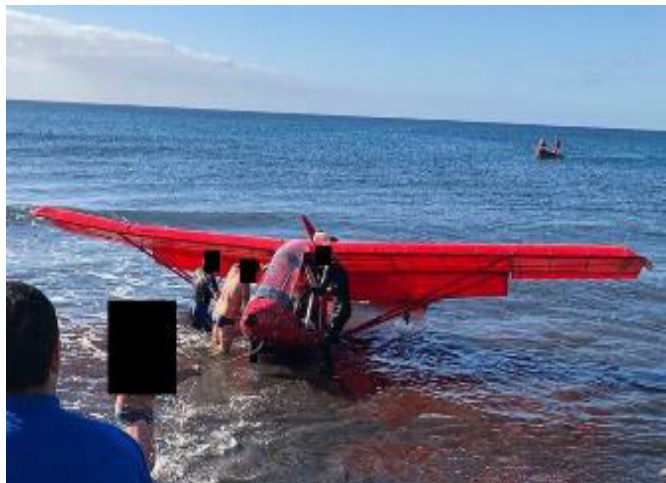
El viernes 12 de enero de 2018, aproximadamente a las 10:50 UTC, la aeronave Quicksilver GT-500, matrícula EC-CJ7, realizó un amerizaje de emergencia.

aeródromo con toma y despegue, en la fase de ascenso inicial, el piloto notó que la aeronave alabeaba y guiñaba a la derecha, e intentó contrarrestarla pisando el pedal izquierdo, pero ésta no respondía. Intentó volver a la pista virando más aún a la derecha con el mando de alabeo, pero no le fue posible aterrizar en ella e incrementó la potencia para intentar ganar altura; con esto, aumentó la guiñada a la derecha y apenas pudo corregirla con alabeo a la izquierda y reduciendo potencia. Debido a la poca altura que tenía y a los problemas para controlar la aeronave, el piloto decidió amerizar en una playa próxima a la cabecera 07 de la pista, que en ese momento estaba desierta y con el mar en calma. Configuró la aeronave para realizar una toma de emergencia, parando el motor, desconectando la batería y poniendo un punto de flaps, y comunicó su situación al aeródromo. La aeronave amerizó a unos 25 metros de la línea de costa.

Los dos ocupantes sufrieron lesiones de carácter leve y salieron de la aeronave por sus propios medios. La aeronave resultó con daños importantes.

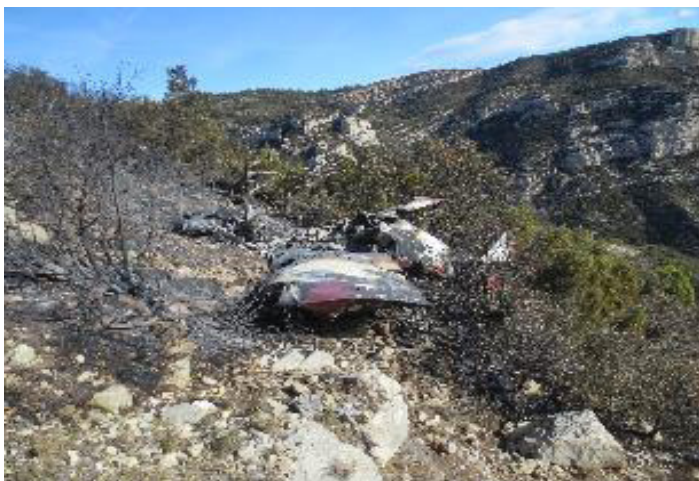
El viernes 19 de enero de 2018, a las 9:30 hora local, la aeronave de construcción amateur ZODIAC 601 XL, matrícula EC-XKM, sufrió un accidente, incendiándose posteriormente.

La aeronave, con el piloto y un pasajero a bordo, partió del aeródromo de Olocau (Valencia) con destino al aeródromo de La Cerdaña (Girona). Cuando sobrevolaba el término municipal de La Pobla de Benifassà (Castellón), colisionó contra el terreno en una zona de montaña y posteriormente se incendió.

El piloto falleció y el pasajero resultó herido grave pudiendo abandonar la aeronave por sus propios medios y siendo rescatado posteriormente por los servicios de emergencia que acudieron al lugar del accidente. La aeronave resultó destruida.

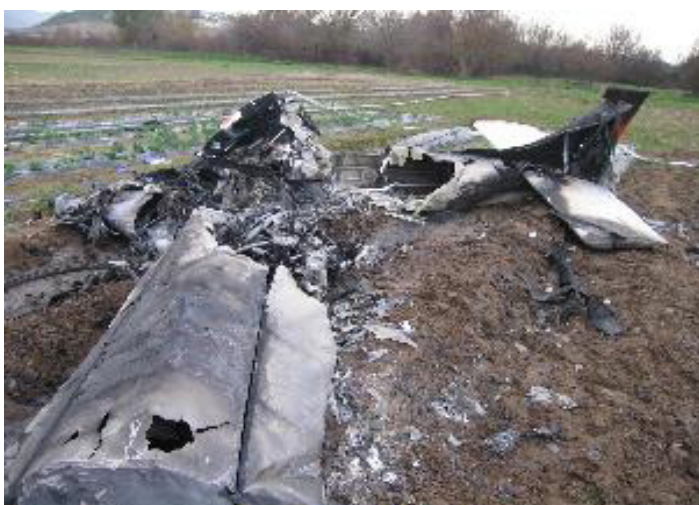
El lunes 29 de enero de 2018, a las 17:30 hora local, la aeronave ultraligera Breezer B 400 UL, matrícula D-MOLI, impactó contra el terreno, incendiándose posteriormente.

La aeronave, con un instructor y un piloto a bordo, efectuaba un vuelo local de entrenamiento en el aeródromo de Villamartín (Cádiz). En el circuito de aeródromo, virando al tramo final para la pista 06, la aeronave experimentó un

fuerte alabeo y descendió rápidamente impactando contra el terreno. Tras el impacto contra el suelo la aeronave se incendió y dos testigos que acudieron rápidamente rescataron al único ocupante de la misma que presentaba signos vitales.

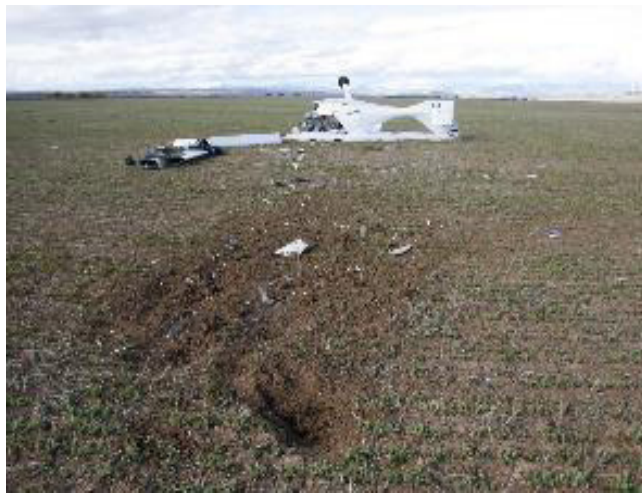
Nada más iniciarse el ascenso la aeronave comenzó un viraje a la derecha, e inmediatamente después perdió la poca altura alcanzada e impactó en un campo de cultivo anexo a la derecha de la pista, a escasos metros de su borde.

El piloto resultó herido leve y el pasajero herido grave. Ambos fueron evacuados por los servicios de emergencia. La aeronave resultó con daños importantes.

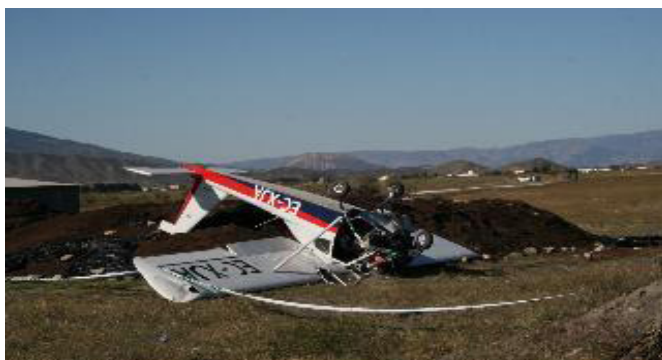
El sábado 14 de abril de 2018, a las 18:30 hora local, la aeronave de construcción por aficionado TECNAM P92, matrícula EC-XJA, con dos ocupantes a bordo, se precipitó contra el terreno instantes después de despegar desde una pista de aeromodelos del municipio de Tabernas (Almería) para realizar un vuelo local.

Según la declaración del piloto, durante el ascenso inicial y aproximadamente a unos 15 m de altura, la aeronave inició un desvío incontrolado hacia la izquierda de la pista que no pudo ser corregido. Finalmente, perdió altura y con un viraje ceñido a izquierdas, se desplomó sobre el terreno en actitud de picado. Tras el impacto la aeronave capotó y no hubo arrastre por el terreno.

Los dos ocupantes a bordo sufrieron lesiones graves. La aeronave resultó con daños importantes.

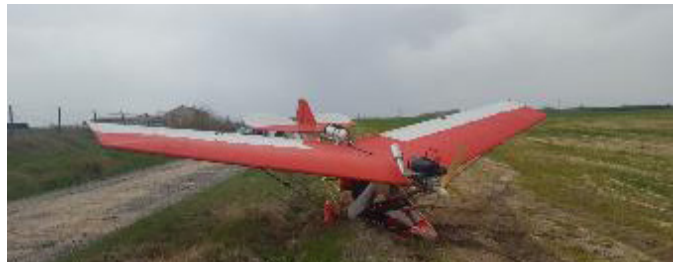
El domingo 22 de abril de 2018, a las 12:30 hora local, la aeronave ultraligera motorizada de construcción amateur TANGO 1, matrícula EC-YPX, se precipitó contra el suelo durante el despegue.

La aeronave, con el piloto como único ocupante a bordo, despegó del campo de vuelo de Marugán (Segovia), para realizar vuelos alrededor del campo de vuelo. Inmediatamente después de haber sobrevolado la valla perimetral del campo de vuelo, se precipitó contra el suelo desde muy poca altura.

El piloto resultó herido grave. La aeronave tuvo daños importantes.

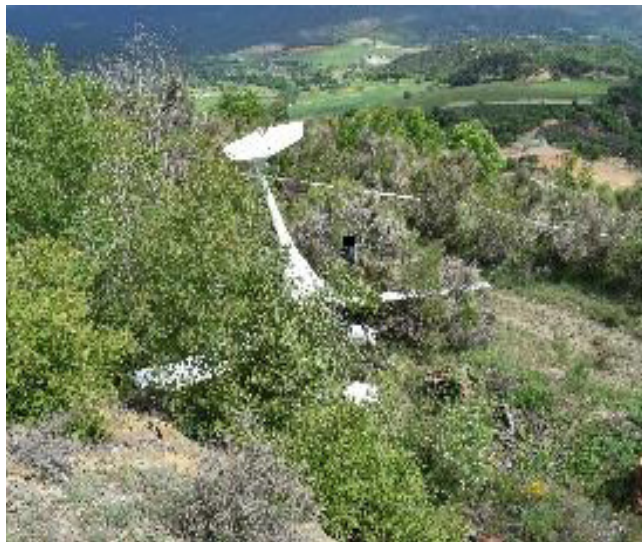
La aeronave, con el piloto y un pasajero a bordo, estaba practicando aterrizajes y despegues por la pista 03 del aeropuerto de Andorra-La Seu d’Urgell (Lleida). De acuerdo con el testimonio de algunos testigos, al intentar aterrizar tocó en el suelo con fuerza y a continuación se elevó a bastante altura, a la vez que se desviaba a la izquierda de la pista. Inmediatamente después viró a la derecha y cayó al suelo impactando contra la base de un árbol que había en el exterior del aeropuerto, junto a la valla que lo rodea.

Los ocupantes fallecieron en el impacto. La aeronave resultó destruida.

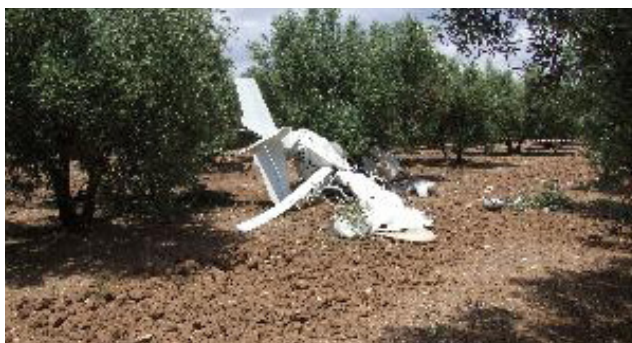
El sábado 26 de mayo de 2018, sobre las 12:30 hora local, la aeronave de construcción amateur AVID FLYER STOL, matrícula EC-YFP, se precipitó contra el terreno.

La aeronave despegó por la pista 25 del aeródromo de Loja, para realizar un vuelo local, con el piloto y un pasajero a bordo. Durante el ascenso, la aeronave realizó un viraje a la derecha y se precipitó contra el terreno, cayendo en un olivar.

El piloto sufrió heridas graves y el pasajero falleció. La aeronave resultó destruida.

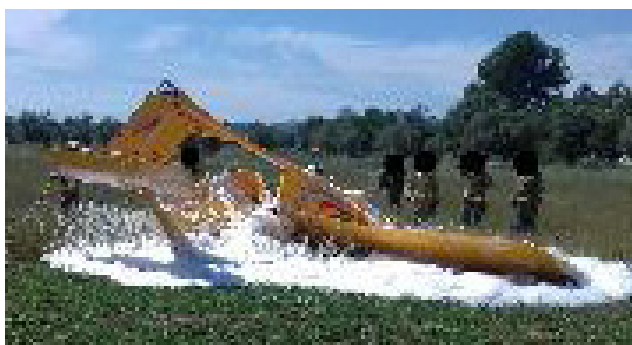
El sábado 9 de junio de 2018, a las 11:05 hora local, la aeronave ultraligera Aeroprakt A-20, matrícula EC-ZYS, de construcción amateur, se precipitó contra el terreno.

Cuando la aeronave se encontraba en el tramo final de la aproximación para el aterrizaje en la pista 09 del campo de vuelo de Viladamat, se precipitó contra el terreno pocos metros antes de alcanzar la cabecera de pista.

Tanto el piloto como el pasajero resultaron ilesos. La aeronave tuvo daños importantes.

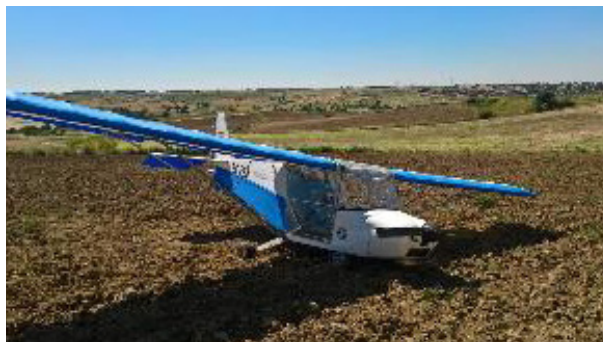
La aeronave había volado esa misma tarde desde el Campo de Vuelo de Villanueva del Pardillo (Madrid) al aeródromo de Casarrubios del Monte (Toledo). Tras repostar combustible en este último, despegó a las 21:00 h para regresar al Campo de origen. Aproximadamente a las 21:30 h, a la altura del término municipal de Móstoles, se produjo la parada del motor de la aeronave en vuelo y el piloto realizó un aterrizaje de emergencia en una tierra de cultivo.

El piloto resultó ileso. La aeronave sufrió daños menores.

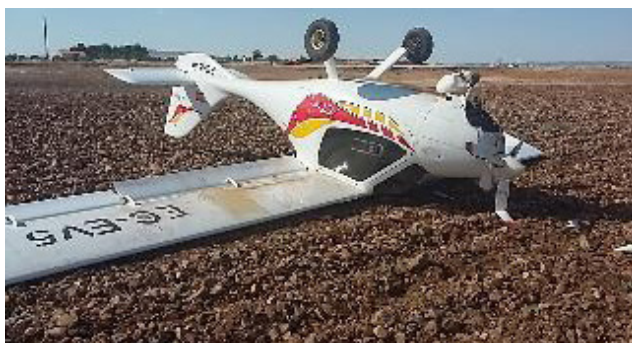
El martes 3 de julio de 2018, a las 18:15 hora local, la aeronave Flight Design CTSW, matrícula EC-EV5, sufrió una salida de pista durante el aterrizaje en el aeródromo de Algodor.

La aeronave, con el piloto como único ocupante a bordo, tras haber tomado por la pista 32 del aeródromo, no pudo detenerse dentro de los límites de la misma, saliéndose por el final hasta capotar metros después en un campo de cultivo contiguo.

El piloto resultó ileso. La aeronave con daños importantes.

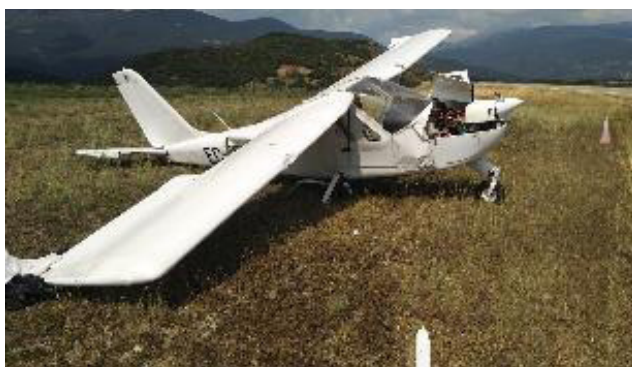
El domingo 05 de agosto de 2018, a las 14:00 hora local, la aeronave ultraligera TECNAM P-92-ECHO-SUPER, matrícula EC-GK7, sufrió un accidente al despegar por la pista 03 de Andorra-La Seu d'Urgell.

Nada más iniciarse el ascenso la aeronave se desvió de forma no intencionada a la izquierda, perdiendo la poca altura

alcanzada, tras lo cual se salió de la pista y se detuvo en la franja correspondiente a la calle de salida rápida, a pocos metros del borde de la misma.

El piloto resultó ileso y abandonó la aeronave por sus propios medios. La aeronave sufrió daños importantes.

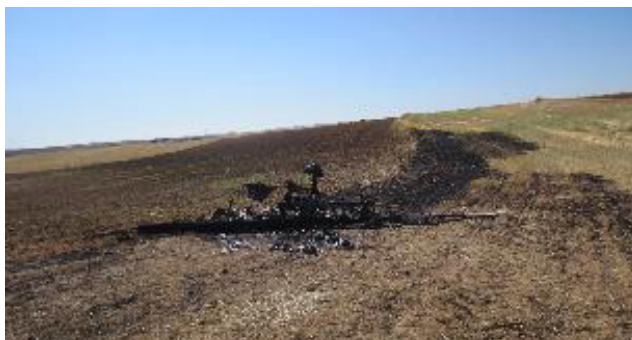
El miércoles 8 de agosto de 2018, a las 20:15 hora local, la aeronave ELA 07-R115, matrícula EC-EZ1, se precipitó contra el terreno, incendiándose posteriormente.

La aeronave, con el piloto como único ocupante a bordo, despegó del aeródromo de Camarenilla (Toledo) para realizar un vuelo local. Durante el despegue, cuando estaba aproximadamente a 1,6 Km de distancia del aeródromo en prolongación del eje de pista se precipitó contra el terreno y se incendió.

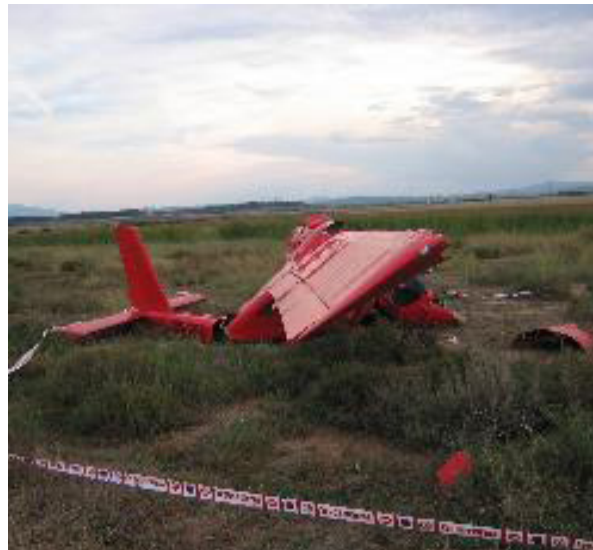
El domingo 16 de septiembre de 2018, a las 11:02 hora local, la aeronave Aeroprakt A-22L, matrícula EC-GC8, se precipitó contra el terreno al iniciar el tramo base del circuito de aeródromo a la pista 16 del aeródromo de Aguasalada en Tudela (Navarra).

El piloto estaba realizando un vuelo local y, según información proporcionada por un testigo, la aeronave se encontraba finalizando el tramo de viento en cola a altura y velocidad más bajas de lo normal. Al iniciar el viraje a izquierdas para el tramo base se precipitó contra el terreno en actitud muy vertical, impactando contra el terreno con el plano izquierdo en primer lugar.

El piloto sufrió lesiones graves y fue evacuado a un hospital en helicóptero. La aeronave resultó con daños importantes.

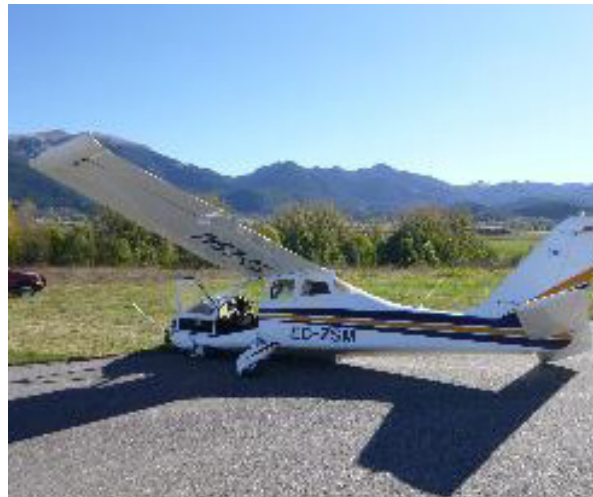
El miércoles 24 de octubre de 2018, a las 12:15 hora local, la aeronave TECNAM P-2004 Bravo, de construcción por aficionado, matrícula EC-ZSM, se precipitó contra el suelo.

La aeronave, con el piloto a bordo como único ocupante, había despegado del aeródromo de Viladamat (Girona) para realizar un vuelo con destino el aeródromo de la Cerdanya (Girona). Cuando la aeronave se encontraba en corta final a la pista 07 del aeródromo de La Cerdanya se precipitó contra el suelo, impactando fuertemente contra la franja de pista unos pocos metros antes de alcanzar el umbral de pista. Tras ello, la aeronave continuó desplazándose sobre la franja, alcanzó la pista, penetrando unos metros en esta, quedando finalmente detenida en su lateral derecho, a la altura de la señal de umbral.

El piloto resultó ileso. La aeronave tuvo daños importantes.

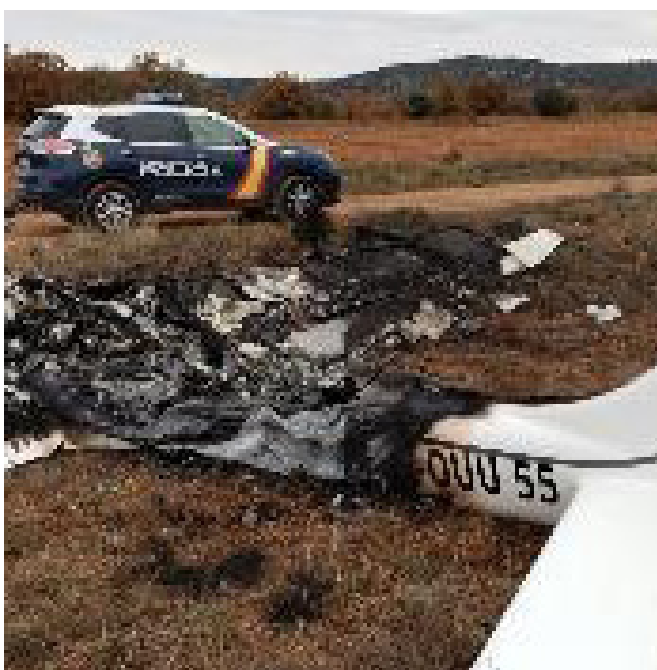
Dicha pista forestal tenía en uno de sus extremos dos postes unidos por un cable metálico que impedía el paso de vehículos a la misma. La aeronave se enganchó con dicho cable al aterrizar y rompió su tren de aterrizaje principal. Posteriormente, una persona que caminaba por el lugar encontró la aeronave calcinada sin ocupantes dentro.

La aeronave, que resultó destruida, tenía unas marcas de matrícula de nacionalidad checa que se han confirmado falsas. Se desconoce el número de ocupantes a bordo, la hora a la que tuvo lugar el accidente y los detalles del vuelo que se estaba realizando.

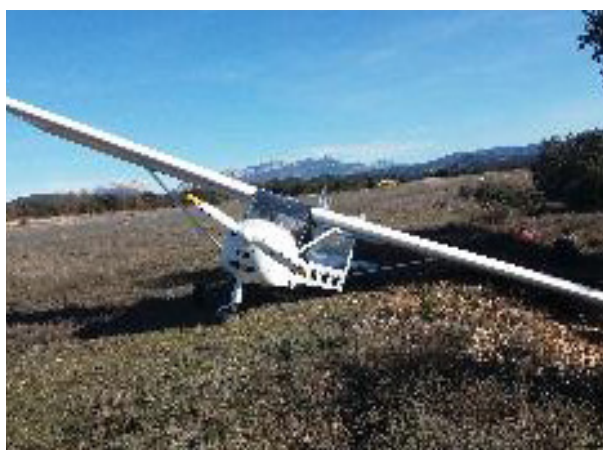
Durante la toma la aeronave se salió por el lado izquierdo de la pista e impactó con una baliza, rompiéndose la pata izquierda del tren principal.

El piloto resultó ileso y abandonó la aeronave por sus propios medios. La aeronave tuvo daños importantes.

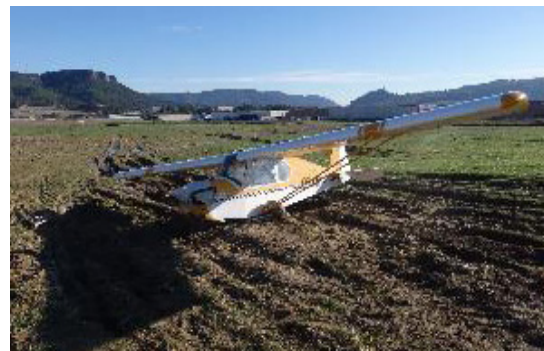
El sábado 22 de diciembre de 2018, a las 13:00 hora local, la aeronave Avid Flyer, de construcción amateur, matrícula EC-ZEC, realizó una toma de emergencia fuera de campo 2,5 Km al norte de la localidad de Don Benito (Badajoz).

El piloto estaba realizando un vuelo local con origen y destino en el aeródromo de Almendralejo (Badajoz) y, según información proporcionada por él mismo, el motor de la aeronave comenzó a mostrar un comportamiento inusual, bajando de revoluciones y no suministrando la potencia necesaria para continuar el vuelo, por lo que decidió realizar un aterrizaje de emergencia en una finca agrícola.

El piloto resultó ileso y salió de la aeronave por sus propios medios. La aeronave resultó con daños importantes en el tren de aterrizaje, fuselaje, palas y planos.
