COMISIÓN DE INVESTIGACIÓN
DE ACCIDENTES E INCIDENTES
DE AVIACIÓN CIVIL

Informe CIAIAC-ULM 2019

Accidentalidad de las
aeronaves ultraligeras
motorizadas (ULM)
en España durante el
año 2019

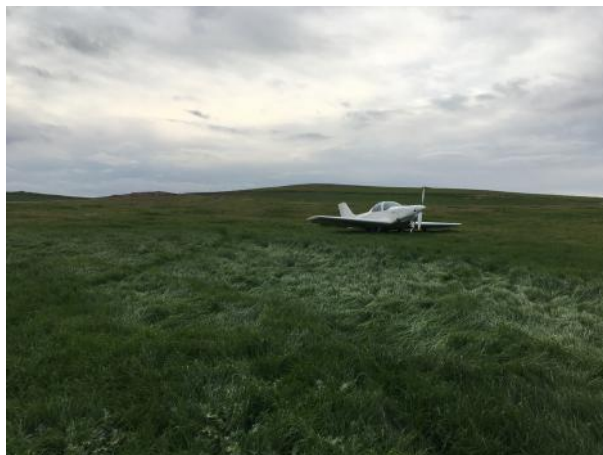
El viernes 18 de enero de 2019 la aeronave ALPI PIONEER 330, matrícula I-9318, sufrió un accidente en una finca privada del municipio de Usagre, situado en la provincia de Badajoz.

La aeronave se encontraba realizando un vuelo desde el aeródromo de Mutxamel - Alicante (LEMU) al aeropuerto de Évora-Portugal (LPEV), cuando sufrió una parada de motor mientras sobrevolaba el municipio de Usagre, que obligó al piloto a realizar un aterrizaje de emergencia en una finca privada.

La aeronave sufrió daños importantes.

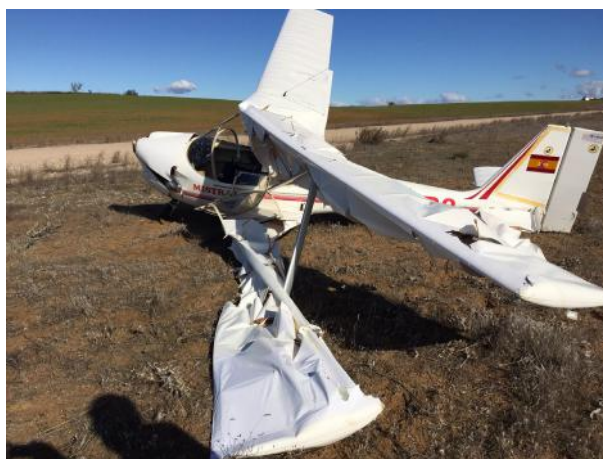
ULM A-002/2019. 20 de enero de 2019. Aeronave Avisud Mistral, matrícula EC-CB2.
Aeródromo de Camarenilla (Toledo).

El domingo 20 de enero de 2019, la aeronave Mistral EC-CB2, biplano, con dos personas a bordo, se desestabilizó durante la realización de una maniobra de aterrizaje frustrado impactando a 200 m de la cabecera 05 que había sobrevolado. La aeronave había despegado 45 min antes del mismo aeródromo para realizar un vuelo privado. Las dos personas a bordo resultaron ilesas y la aeronave resultó con daños importantes.

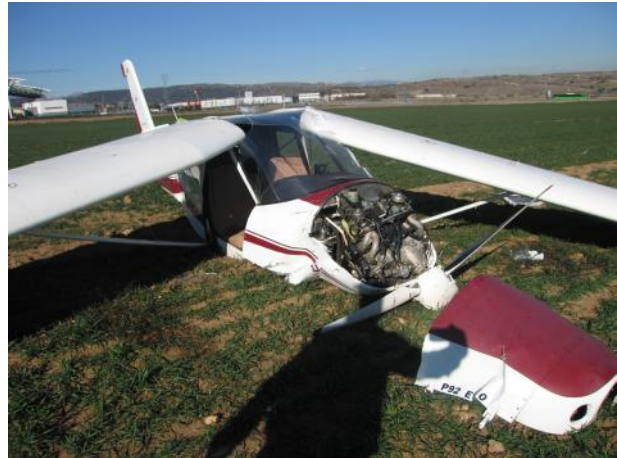
ULM A-003/2019. 5 de febrero de 2019. Aeronave Tecnam P-92 Echo, matrícula EC-EF6. Km 33 de la AI, San Agustín de Guadalix (Madrid).

Cuando se encontraba en el tramo de viento en cola izquierda de la pista 06, el motor se paró.

El piloto intentó volver a poner en marcha el motor, sin conseguirlo y realizó una toma de emergencia en un campo cercano.

El avión sufrió daños importantes.

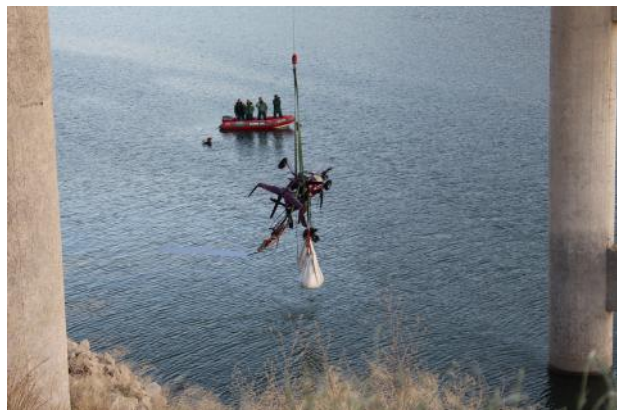
El piloto falleció y la aeronave resultó destruida.

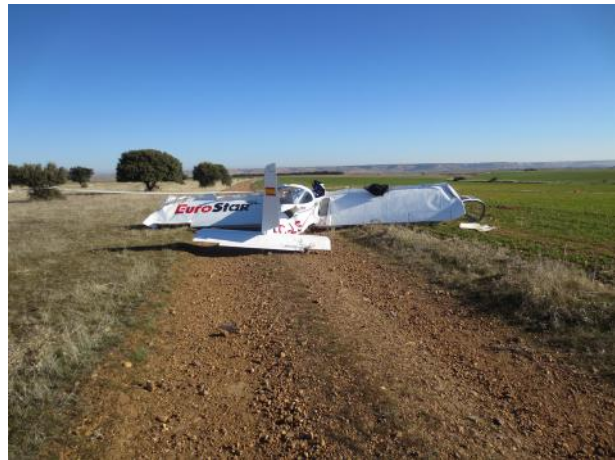
ULM A-005/2019. 24 de febrero de 2019. Aeronave EVEKTOR EV-97 EUROSTAR SL, matrícula EC-LSP. Aeródromo La Nava, Corral de Ayllón (Segovia).

Pasadas las 10:30 horas, la aeronave realizó una aproximación a la pista 36 del aeródromo de La Nava–Corral de Ayllón (LECA–Segovia). En el tramo final de la pista, la aeronave inició un ascenso, alabeó a la izquierda y se precipitó contra el terreno, cayendo en el margen derecho de la pista. Los dos ocupantes fallecieron y la aeronave resultó destruida.

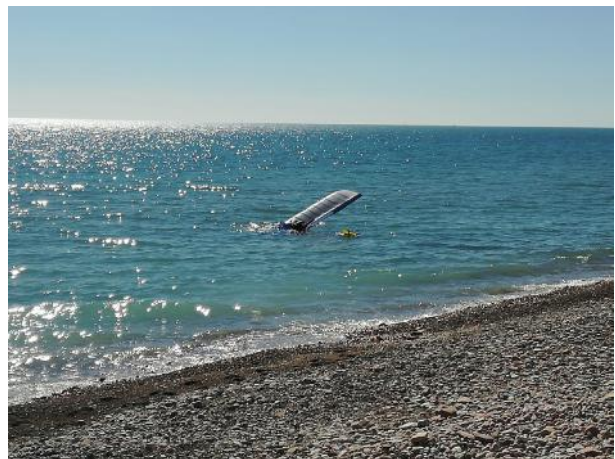
ULM A-006/2019. 9 de marzo de 2019. Aeronave Rans S12 XL (construcción por aficionado), matrícula EC-YSV. En el mar frente a la playa de la Gola de la Llosa (Castellón).

La aeronave se encontraba sobre el mar Mediterráneo realizando la maniobra de aproximación al campo de vuelo de ULM de La Llosa. Estando la aeronave a una altura sobre el mar de unos 150 pies se produjo la parada del motor.

El piloto intentó ponerlo de nuevo en marcha, pero el motor no arrancó, por lo que trató de alcanzar la playa para aterrizar en ella. Cuando constató que no era posible llegar hasta tierra decidió amerizar. La aeronave quedó a una distancia de unos 15 m de la orilla.

El piloto pudo salir de la aeronave por sus propios medios y alcanzó la playa a nado. La aeronave quedó sumergida casi en su totalidad.

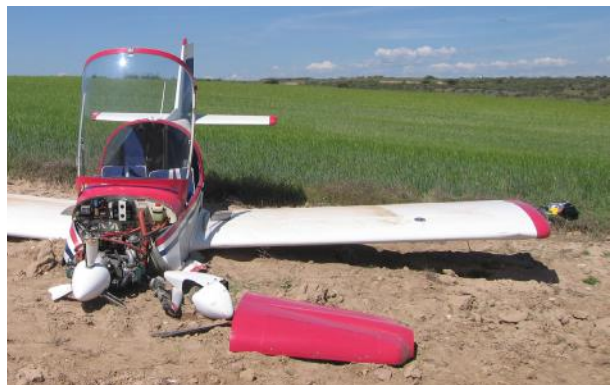
ULM A-007/2019. 30 de abril de 2019. Aeronave STORM CENTURY 04, matrícula EC-ZTV. Aeródromo Casarrubios del Monte (Toledo).

El martes 30 de abril de 2019 la aeronave STORM CENTURY 04, matrícula EC-ZTV, sufrió un accidente cuando se encontraba practicando diversas maniobras de vuelo en los alrededores del aeródromo de Casarrubios del Monte (Toledo). Además del piloto, a bordo se encontraba un pasajero con amplia experiencia en vuelo.

En el transcurso de la segunda maniobra de toma y despegue que se estaba llevando a cabo, durante la fase de ascenso, la aeronave sufrió una pérdida de potencia de motor que motivó que el piloto decidiera realizar un aterrizaje de emergencia fuera del campo.

La aeronave tomó en un campo de cultivo, y tras rodar alrededor de 40 m fue a parar a un campo anexo de tierra blanda que motivó que el tren de aterrizaje de la aeronave colapsara y esta se detuviera por completo.

Los ocupantes resultaron ilesos, y la aeronave con daños importantes en su tren de aterrizaje y parte frontal e inferior.

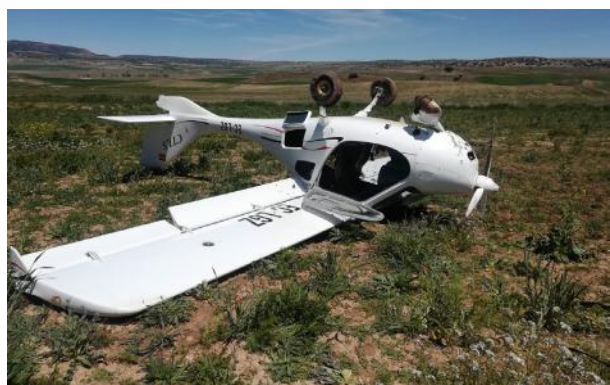
ULM A-008/2019. 12 de mayo de 2019. Aeronave Flight Design CTLS, matrícula EC-LGZ. Término municipal de Alfambra (Teruel).

El domingo 12 de mayo de 2019 a las 12:30 h, la aeronave Flight Design CTLS, matrícula EC-LGZ, sufrió un accidente durante la realización de una toma de emergencia en el término municipal de Alfambra (Teruel).

La aeronave había despegado del aeródromo de Torremocha de Jiloca (Teruel) a las 10:54 h con objeto de realizar un vuelo local. De acuerdo a lo declarado por el piloto, aproximadamente tras una hora y media de vuelo se produjo pérdida de potencia en el motor, por lo que decidió realizar un aterrizaje de emergencia. Durante el mismo se produjo el vuelco de la aeronave.

La aeronave sufrió daños en el tren de aterrizaje. Los ocupantes resultaron ilesos.

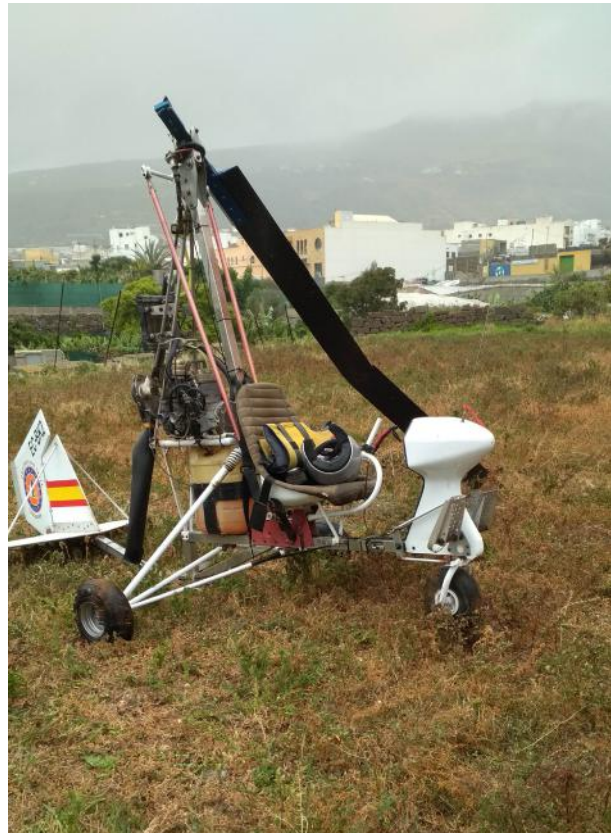
El domingo 19 de mayo de 2019, a las 11:00 hora local aproximadamente, el autogiro Sallén Mach 15, matrícula EC-BK2, realizó un aterrizaje de emergencia en un campo en las proximidades de la localidad de San Isidro (Gran Canaria).

La aeronave había despegado desde la pista de tierra de Montaña Pelada situada a pocos kilómetros. El propietario, a bordo de la aeronave, realizaba un vuelo privado. Trascurridos 30 min de vuelo sin incidencias, el piloto notó un golpe en la parte trasera del autogiro, donde se encuentra la hélice, que él identificó con el impacto de un pájaro. Inmediatamente se produjeron fuertes vibraciones. El piloto decidió apagar el motor y realizar un aterrizaje de emergencia en un campo.

La aeronave presentaba daños en el rotor, hélice y protector de la hélice.

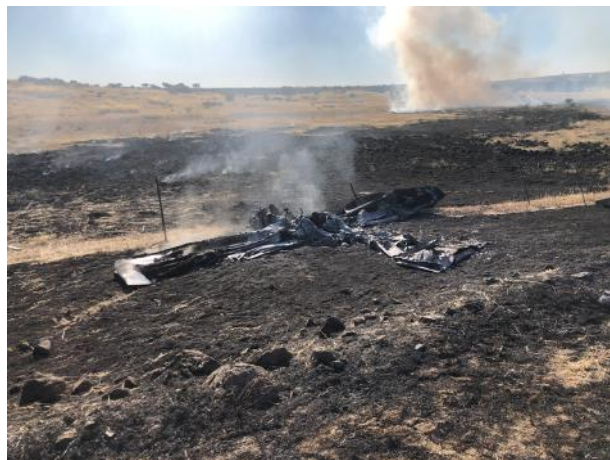
El sábado, 8 de junio, el piloto se disponía a despegar del aeródromo de Mérida cuando sintió un fuerte olor a gasolina y observó un derrame de la misma en el piso de la cabina. Como se encontraba en la carrera de despegue, decidió abortarlo. Salió de la pista y abandonó precipitadamente la aeronave sin pararla.

La aeronave continuó moviéndose sola hasta impactar con la valla que cercaba el aeródromo y arder por completo.

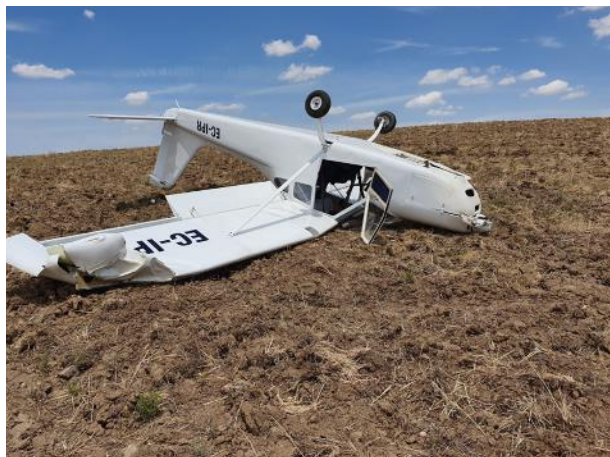
Cuando se encontraban a unos 8 km del aeródromo, el motor de la aeronave empezó fallar de forma intermitente. El piloto realizó la lista de emergencia sin obtener resultado. Viendo que la potencia suministrada era suficiente para mantener línea de vuelo, decidió continuar.

La aeronave tuvo daños importantes que afectaron fundamentalmente al tren de aterrizaje, morro, hélice, ambos semiplanos y empenaje vertical.

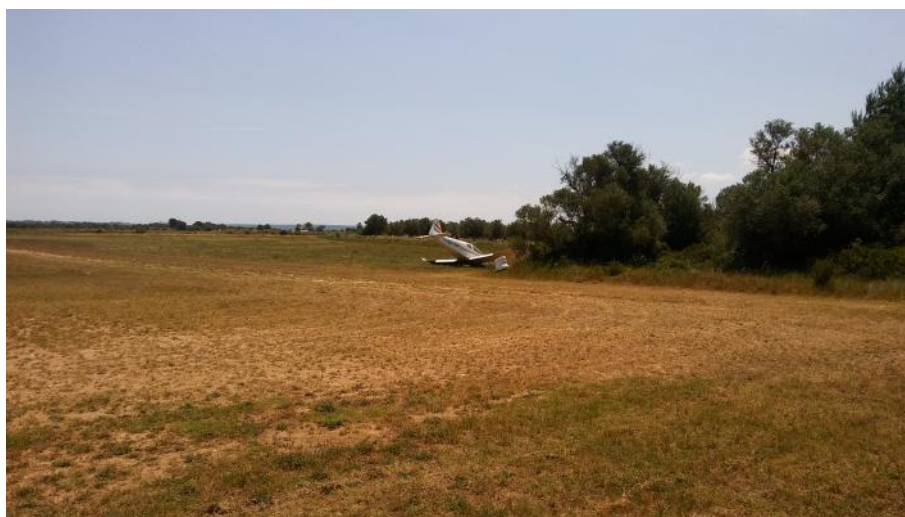
**ULM A-012/2019. 15 de junio de 2019. Aeronave Alto TG, matrícula EC-XMF.
Aeródromo de Viladamat (Girona).**

En el tramo final de la aproximación, el extremo de la semiala derecha de la aeronave impactó con la rama de un árbol, esta giró a la derecha y se precipitó contra el terreno, cayendo en la franja de seguridad previa a la pista. Los dos ocupantes resultaron ilesos y la aeronave sufrió daños importantes.

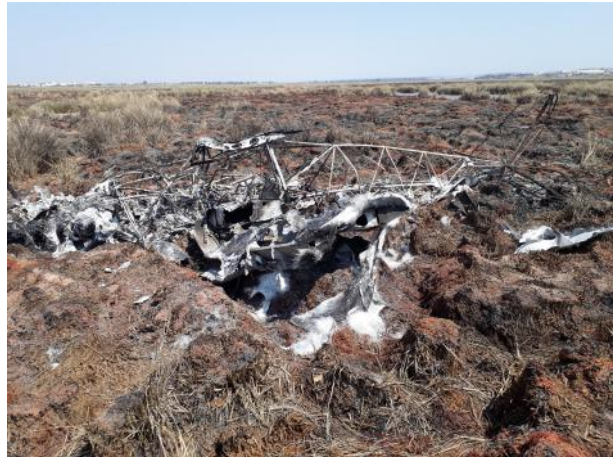
El viernes 23 de agosto de 2019, a las 21:05 hora local, la aeronave Capella XS, matrícula EC-YTA, se precipitó en el margen izquierdo del río Tinto, a la altura de la localidad de San Juan del Puerto (Huelva), incendiándose a continuación.

En la grabación realizada por testigos del accidente, se observa a la aeronave volando en rumbo Noreste, acercándose al antiguo muelle del puerto de la localidad citada, cuando, repentinamente, la semiala derecha se desprende del fuselaje y la célula cae sin control sobre la marisma del río.

El único ocupante a bordo falleció en el suceso y la aeronave resultó destruida por el impacto y el posterior fuego.

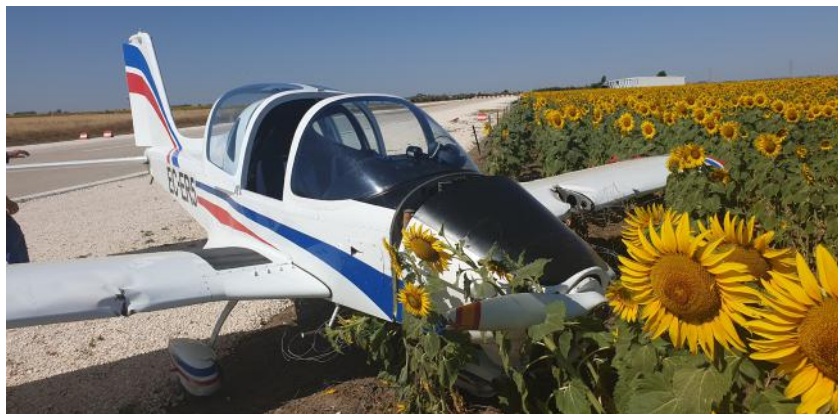
ULM A-014/2019. 03 de octubre de 2019. Aeronave TECNAM P96 GOLF, matrícula EC-ER5. Aeródromo de los Alcores (Sevilla).

El jueves, 6 de junio, durante el aterrizaje de la aeronave en el aeródromo de Los Alcores, esta se salió de la pista por el lado izquierdo e impactó contra la valla perimetral del aeródromo quedando detenida.

La aeronave resultó con daños considerables.

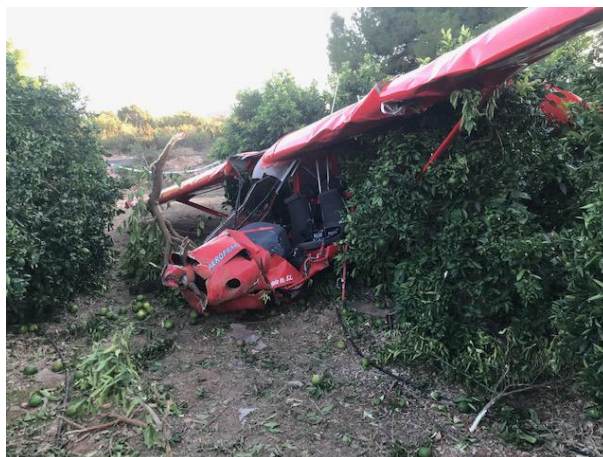
Según informó el piloto, durante el ascenso inicial se produjo una súbita pérdida de potencia del motor, de tal magnitud que la aeronave no podía mantener línea de vuelo y comenzó a perder altura rápidamente.

La aeronave impactó contra el suelo dentro de una parcela con naranjos situada en prolongación del eje de pista.

La aeronave tuvo daños importantes a consecuencia de los impactos contra el suelo y varios naranjos.

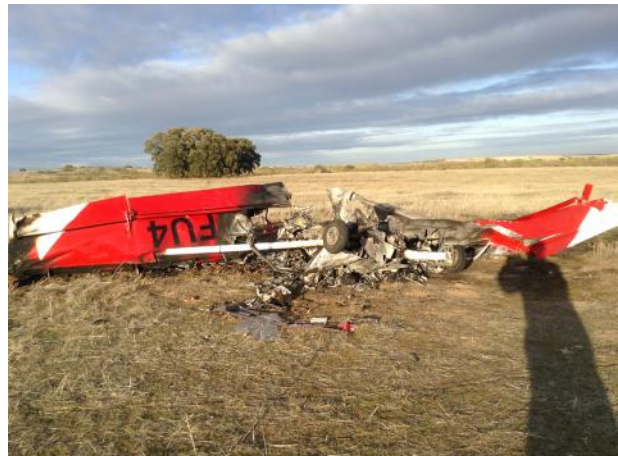
Durante la realización del segundo circuito de aeródromo, y mientras realizaba el viraje al tramo de viento en cola, la aeronave se precipitó contra el terreno.

Los dos ocupantes fallecieron y la aeronave quedó destruida.
