OHUTUSJUURLUSE
KESKUS

TÖÖÕNNETUS KALALAEVA MADRUS PARDAL

Ohutusjuurdluse aruanne M271118

Tallinn 22.02.2022

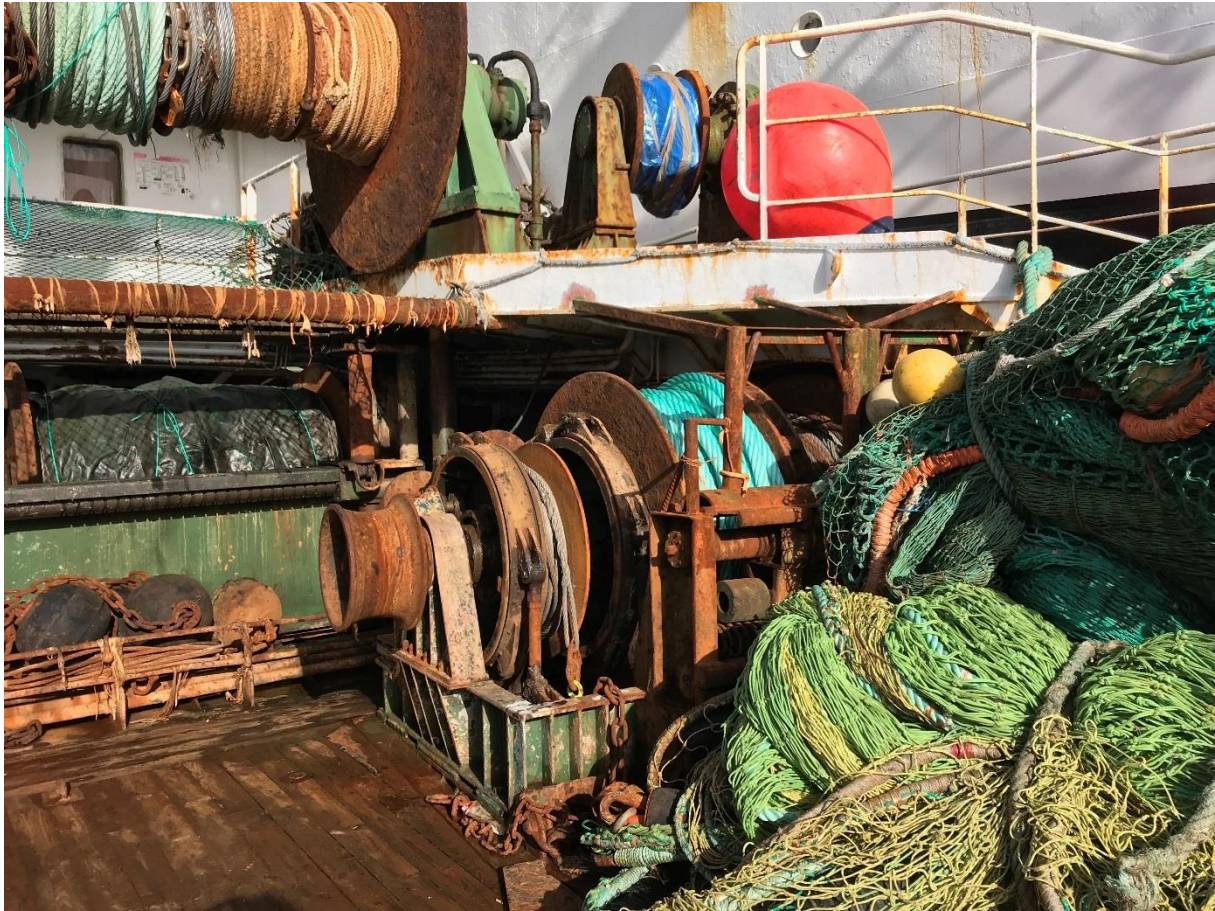
Foto 2: Abivints koos vaieriga

Umbes kell 10:00, kui vasakparda traallauda tekile hiivati, purunes abivintsi vaierit ja traallauda ühendav konks. Traallaud oli lisaks abivintsi vaierile ühendatud ka traalvaieriga. Tõstmise ajal, kui abivintsi vaier oli pinge all ning traallaud liikus laeva tekile, läks traalvaier lõtva olekusse. Pärast konksu purunemist ja traallaua vette kukkumisel, läks traalvaier järsult pingesse. Kannatanu, kes jälgis samal ajal abivintsi tööd, oli traalvaieri lähedal ja sai sellelt löögi. Vastavalt ütlustele ei näinud teised laevapere liikmed õnnetuse hetke pealt. Hetk hiljem nähti kannatanut lebamas vintside lähedal tekil. Koheselt alustati vigastuste tuvastamist.

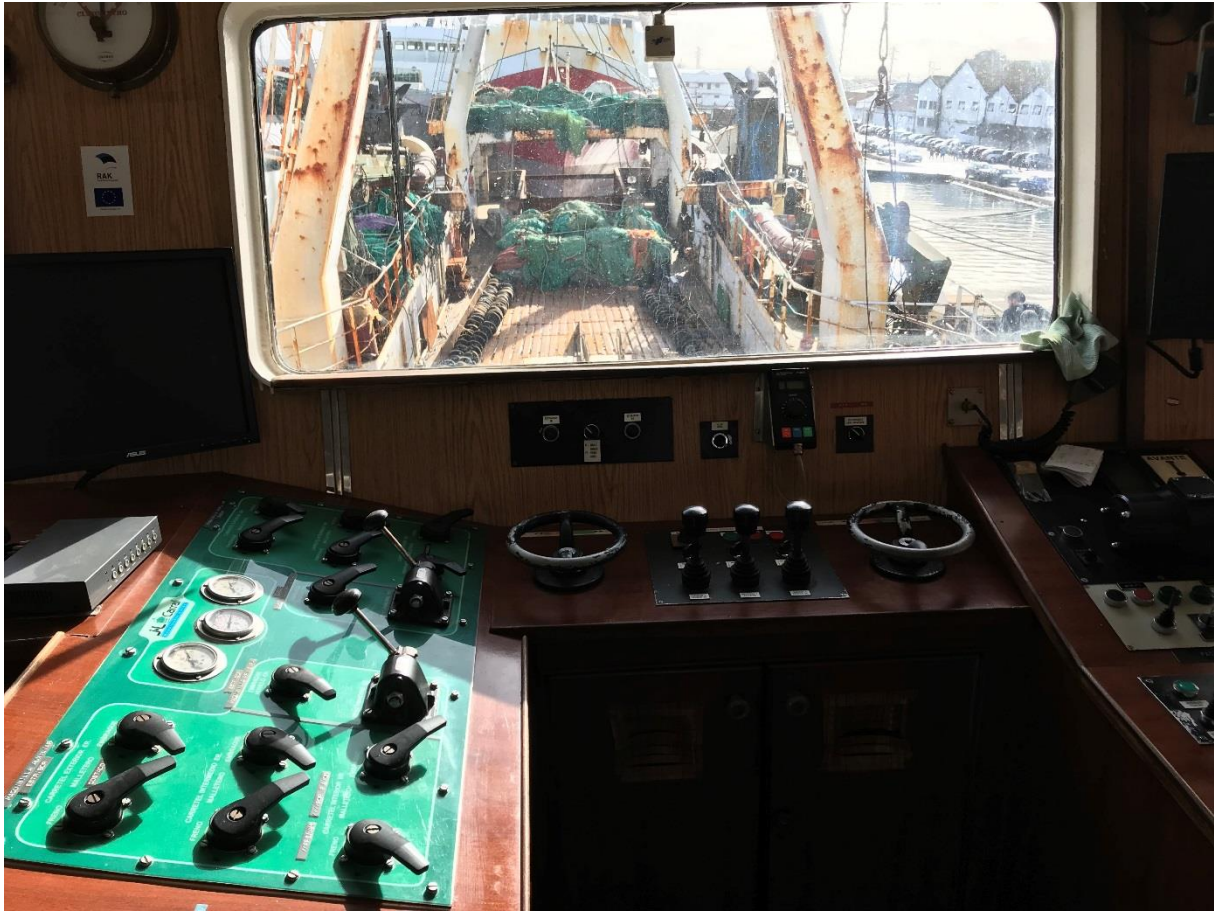
Foto 3: Vintside juhtimispuldid laeva sillal

Enne õnnetust oli traalnoot saagist tühjendatud ja valmistuti seda uuesti vette laskma. Sel ajal purunes vasaku traallaua üks kettidest. Enne traali vette laskmist oli vaja kett välja vahetada. Selleks kinnitati abivintsi vaier konksuga traallaua külge ning traallauda hakati tõmbama laeva tekile. Pootsman juhtis sillast vintsi tööd.

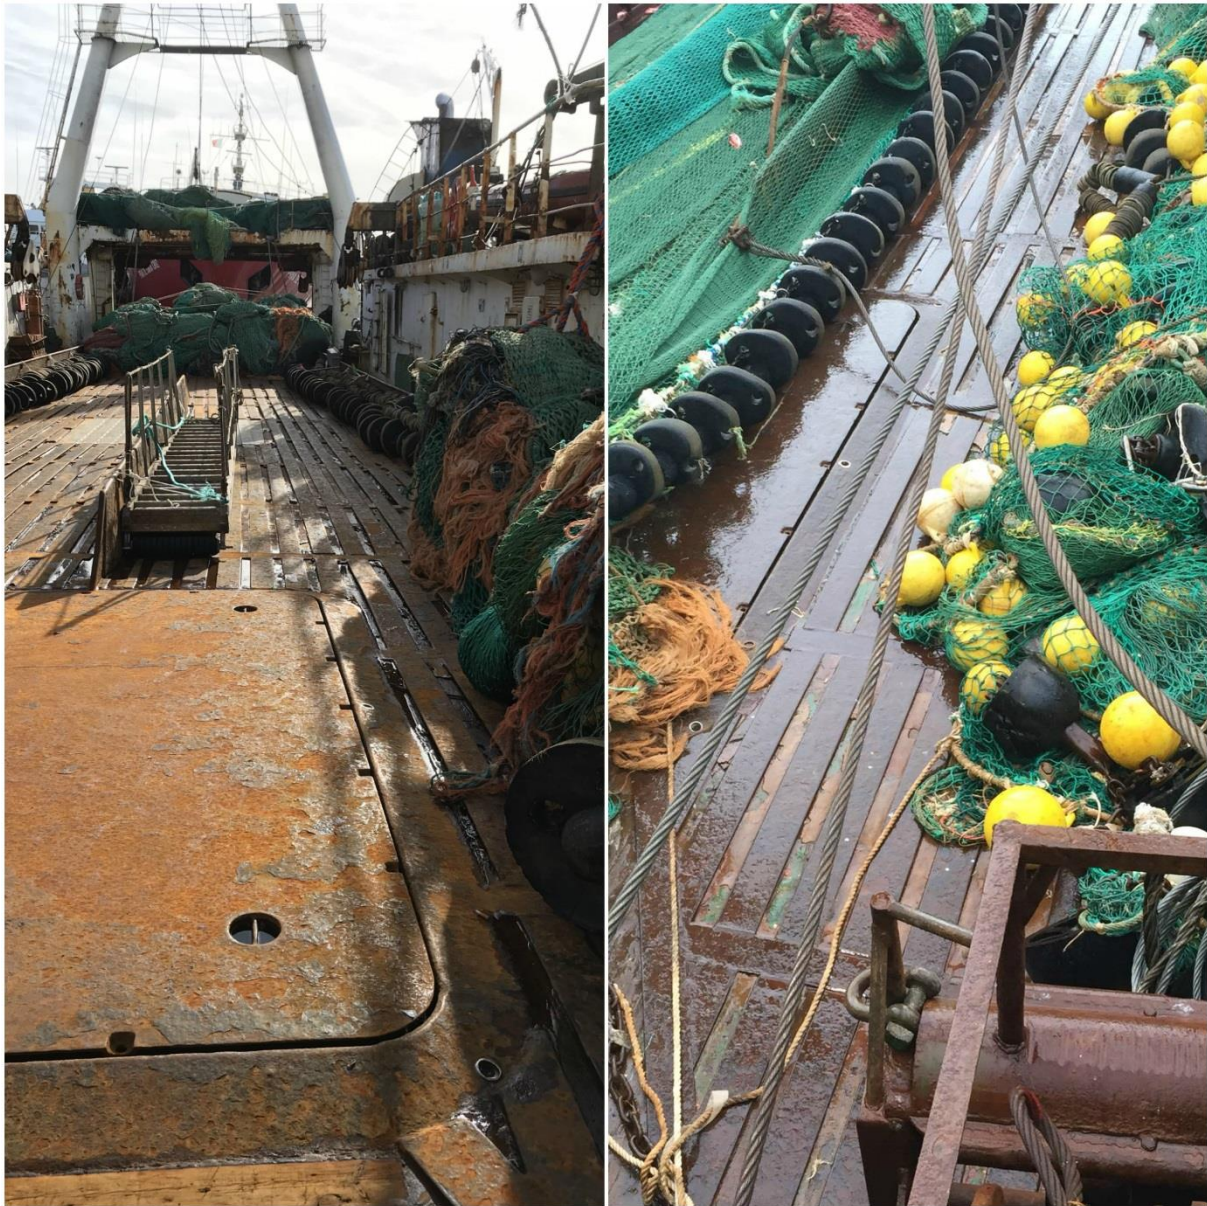
Foto 4: Õnnetuse asukoht laeva traaltekil

Kannatanu oli üks laeva avatud teki vööripoolses osas vintside lähedal ja jälgis abivintsi tööd. Tema ülesandeks oli pootsmanile teada anda vintsi tõrgetest ja probleemidest vaieri kerimisel vintsi poolile. Ülejäänud laevatekil töötavad laevapere liikmed asusid laeva ahtriosas parem- ja vasakpardal. Vastavalt traalimisülesandeid täitnud laevapere liikmete ja pootsmanni ütlustele ei olnud positsioon, kust kannatanu jälgis vintside tööd, problemaatiline ja märkusi selle kohta varasemalt polnud tehtud.

Kuna õnnetuse hetke ükski laevapere liige pealt ei näinud, ei ole täpselt teada, kas kannatanu liikus laevatekil vahetult enne õnnetust. Vastavalt ütlustele oli ilm tuuline ja meri lainetas ning laev lengerdas. Laeva liikumise tulemusena võis kannatanu kaotada tasakaalu ja astuda abivintsi juurest kaugemale. Kuna oma ülesande täitmiseks pidi ta jälgima abivintsi tööd, ei pruukinud ta olla teadlik ohtudest seljataga. Kannatanu võis ka tahtlikult astuda tahapoole. Kuna tema seljataga oli lõtv traalvaier, siis suure tõenäosusega ei kujutanud see endast nii suurt ohtu, kui pinge all vaier. Selle tulemusel liikus kannatanu tahtlikult lähemale lõdvale

traalvaierile, et minna abivintsi vaierist ohutumasse kaugusesse ja tagasilöögi tsoonist (*snap back zone*) välja.

Traallaud kaalus 2350 kg. Hetkel, kui abivintsi vaieri konks purunes, ei olnud traallaud veel laeva tekile hiivatud. Selle tulemusel kukkus see koheselt tagasi vette. Traallaua külge oli kinnitatud traalvaier. Traallaua hiivamisel abivintsi läks traalvaier lõdvaks, kuna samal ajal ei tõmmatud traalvintsi seda sisse. Lõtv traalvaier läks koheselt pinge alla, kui traallaud vette tagasi kukkus. Traalvaierilt sai löögi laevapere liige. Löögijõu tulemusel kukkus kannatanu laevatekile. Õnnetuse järgselt transporditi ta kajutisse.

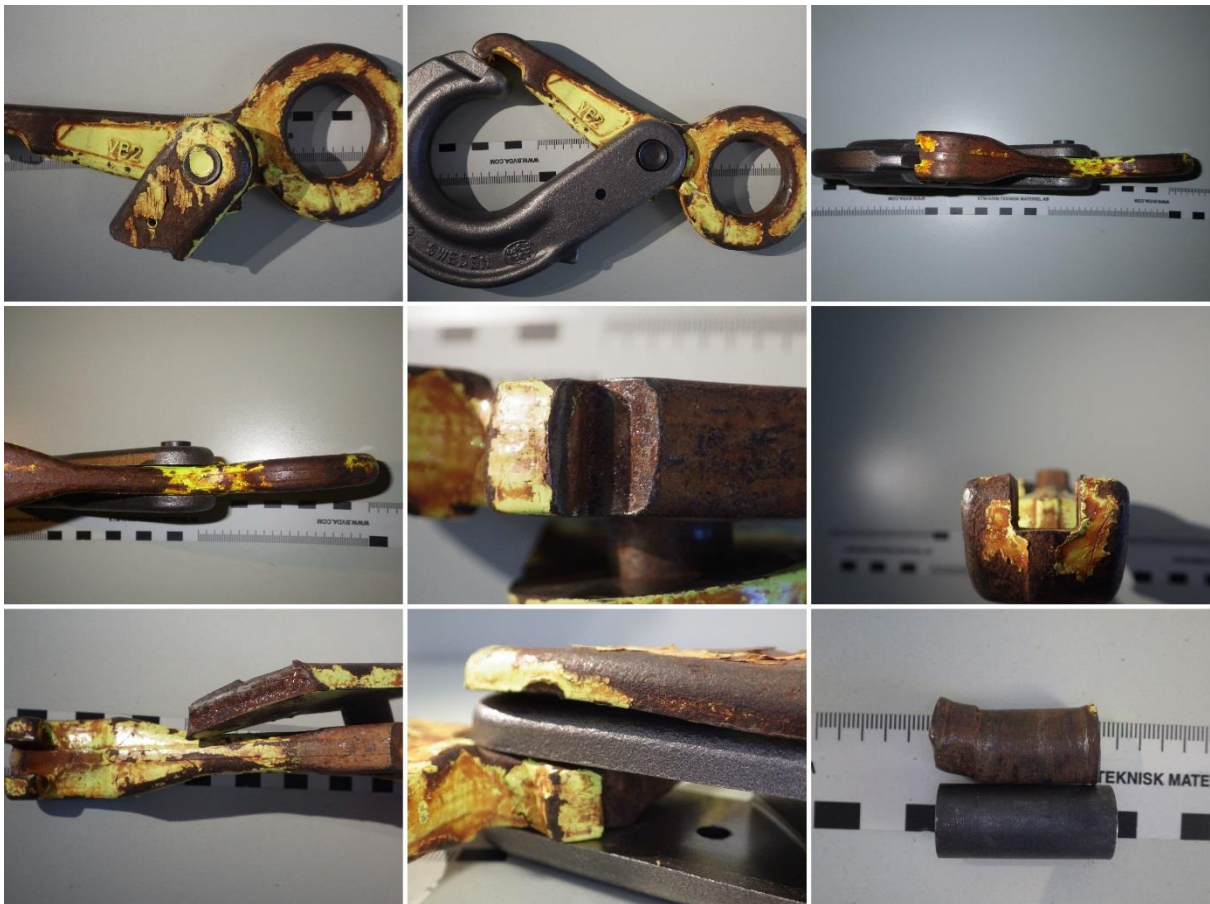
Foto 5: Abivintsi vaieri purunenud konks

1. Konks oli tugevalt deformeerunud ja selle riiviosa ei sobitunud uue haakeosaga;
2. Konks oli deformeerunud umbes 11 mm oma keskjoonest;
3. Päästikul (*trigger seat*) ja riiviosa otsal (*latch tip*) ei olnud korrosiooni;
4. Riiviosa otsal puudus deformatsioon;
5. Haakeosa tagumises osas oli sälk/deformatsioon;
6. Tihvt oli tugevalt deformeerunud, kuid see ei olnud täielikult purunenud.

Ekspertiisi tulemusel võib järeldada, et konksule mõjus külgkoormus (*side load*). Kuna puudus korrosioon võib väita, et konks ja selle riiviosa töötasid enne õnnetust. Kui konks oleks olnud korralikult suletud hetkel, kui sellele mõjus külgkoormus, siis oleks suure tõenäosusega ka riiviosa ots olnud deformeerunud. Haakeosa tagumise osa deformatsioon on suure tõenäosusega tingitud sellest, et riiviosale rakendati koormust ajal, kui konks ei olnud suletud. Tihvti üks servadest on tugevalt deformeerunud ja kadunud konksu osa tuli selle tulemusel sealt välja. Deformatsioon on suure tõenäosusega tekkinud ülekoormamise tagajärjel.

Antud konksu külgkoormamine ei ole lubatud, kuna see on mõeldud ainult pikisuunaliseks kasutamiseks (*strait pull*). Lisaks on konksu kasutatud lahtises (mitte lukustunud) olekus ning jõud on rakendunud otse riiviosale. Seoses konksu purunemise iseärasustega ja tihti deformatsiooniga saab järeldada, et konks oli ülekoormatud.

Tuginedes leitud vigadele võib üheks õnnetuse stsenaariumiks olla, et konks ei olnud täielikult suletud ajal, kui rakendati koormust. Riiviosa jäi kuskile kinni, nii et konks ei sulgunud. Abivints jätkas tõmbamist kuni oli saavutatud konksu haakeosa purunemistugevus.

Ohutusjuurdluse käigus ei selgitatud välja täpset konksu purunemise põhjust, kuid lähtuvalt konksu deformatsioonist ja ekspertiisi tulemustest võib järeldada, et konksu ei kasutatud sihtotstarbepäraselt. See on koormuse rakendamine piki konksu telge ja kasutamine ainult lukustunud asendis.

- 1) Lisada konksude kasutamine, hooldamine ja eksploatatsioonitingimused tööohutusjuhenditesse.
