INFORME CIAIM-02/2017

Fallecimiento por accidente operacional de un tripulante del pesquero A TENENCIA a 2 millas al norte de cabo Prior (A Coruña) el 22 de septiembre de 2016

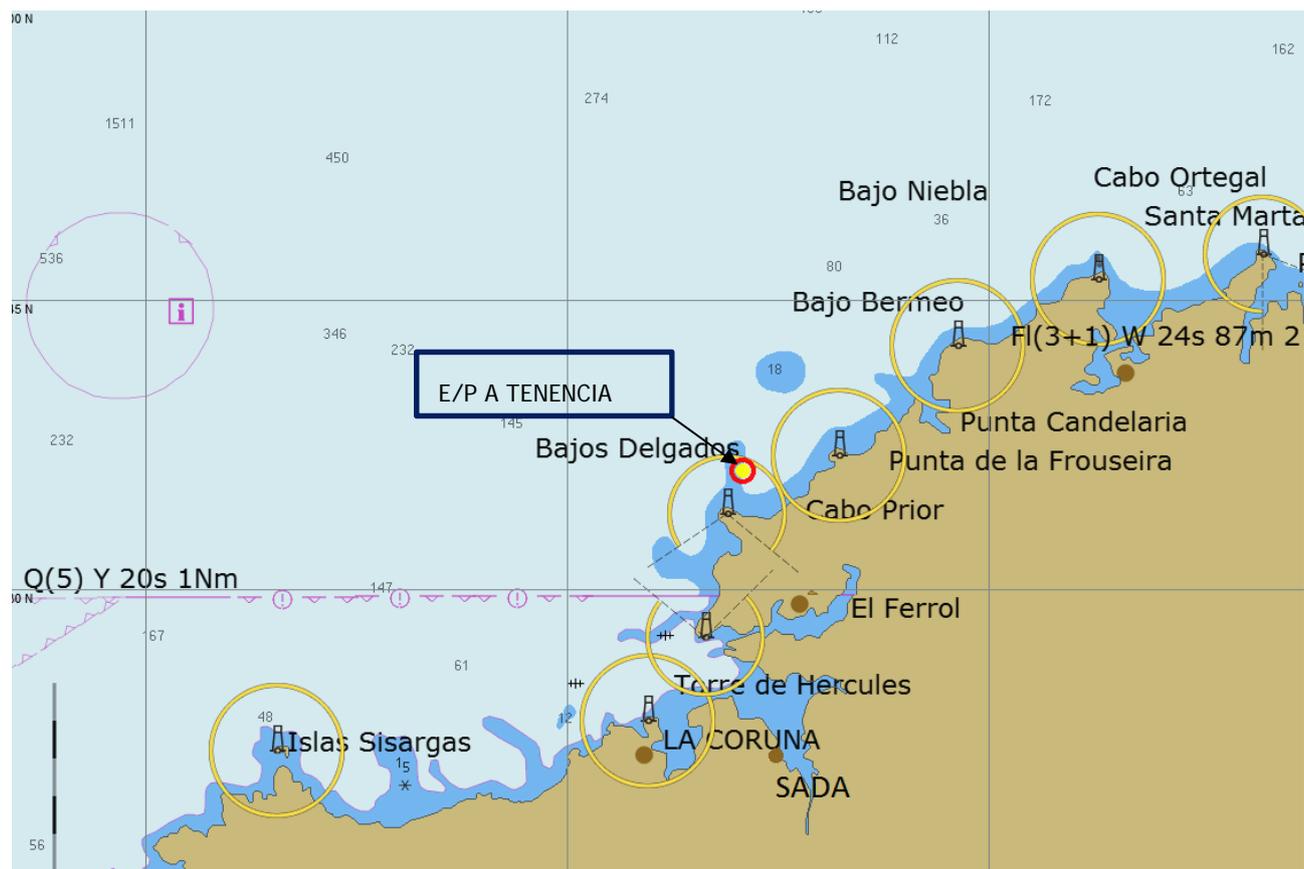
Figura 3. Posición del accidente

La E/P A TENENCIA salió del puerto de Sada sobre las 18:00 horas. Alrededor de las 01:00 horas, cuando se encontraban largando el arte de cerco para el tercer lance en las proximidades de los Bajos Delgados, a unas 2 millas al norte de cabo Prior, el marinero que se encontraba a popa vigilando la salida de la jareta resultó arrastrado al agua por el arte. Según la declaración del patrón, al escuchar cómo el segundo patrón dio la voz de "hombre al agua", procedió a parar en ese momento la máquina y encender las luces, localizó con un reflector de mano al marinero caído y dio atrás para aproximarse a él.

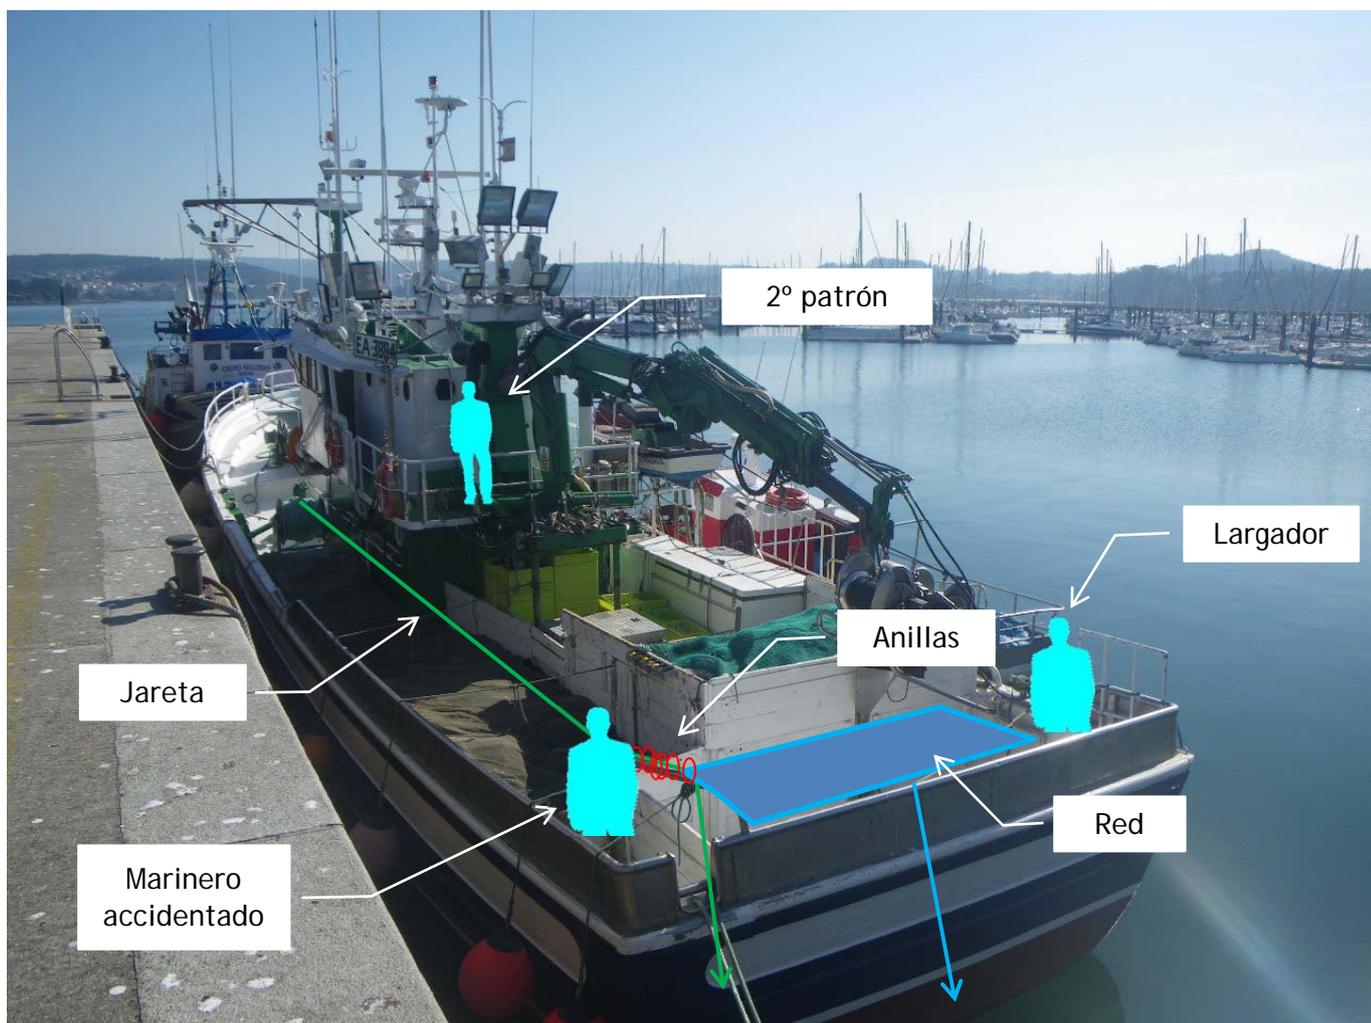
Figura 4. Representación de las posiciones de los tripulantes

Una vez desplegadas todas las anillas la jareta tiende a salir por la banda hacia la que está virando el buque, motivo por el cual es arriesgado situarse entre la jareta y el costado.

El accidentado se encontraba en la popa, entre la jareta y el costado de babor (ver figura 4). Tanto el segundo patrón como el marinero que realizaba las funciones de largador, indicaron al tripulante accidentado en lances anteriores que no se colocase en la banda exterior de las

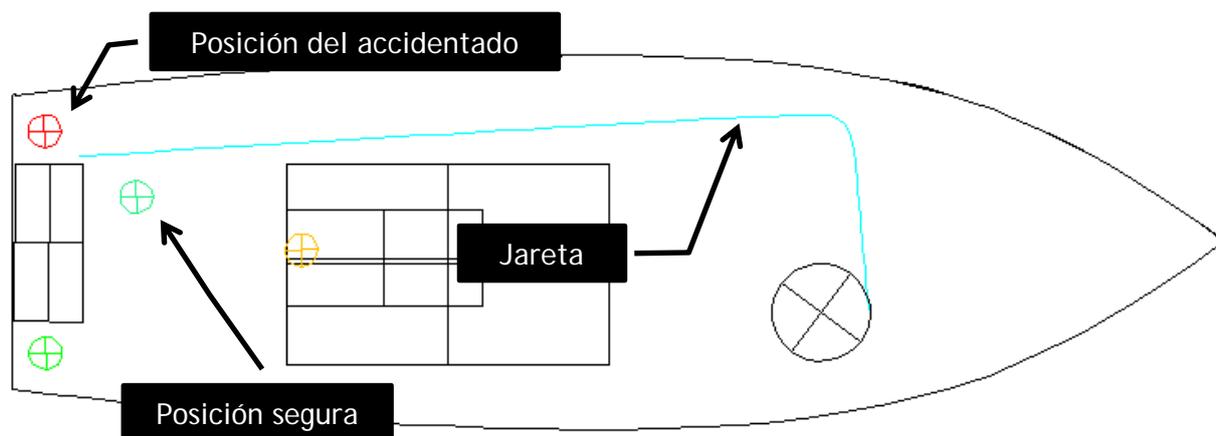
Figura 5. Posición del accidentado con respecto a la jareta, y posición segura que debería haber mantenido

anillas por el riesgo que conllevaba. La posición que debería haber mantenido el marinero por ser la más segura para desempeñar estas labores era entre la jareta y el costado de estribor, donde estaba situado el largador, tal como muestra el esquema de la Figura 5.

Tanto el segundo patrón, según su declaración, que se encontraba en la salida del puente por el costado de babor controlando la maniobra del lance del arte, como otro marinero que también se encontraba largando las redes, pudieron ver cómo al salir el último tramo de red el tripulante fallecido, debido a su posición, quedó aprisionado por la jareta que lo arrastró de forma brusca hacia el agua.

1. Mejorar la señalización de las marcas de las anillas de la jareta, para que se pueda controlar su salida desde una posición segura, que no entrañe colocarse entre el cabo y el costado del buque.
2. Elaborar por escrito un procedimiento de largado, y proceder a su explicación y entrega a toda la tripulación.
