INFORME CIAIM-03/2018

Caída del bote de rescate rápido del buque AL ANDALUS EXPRESS en el puerto de Motril (Granada) el 5 de octubre de 2016, resultando dos tripulantes heridos

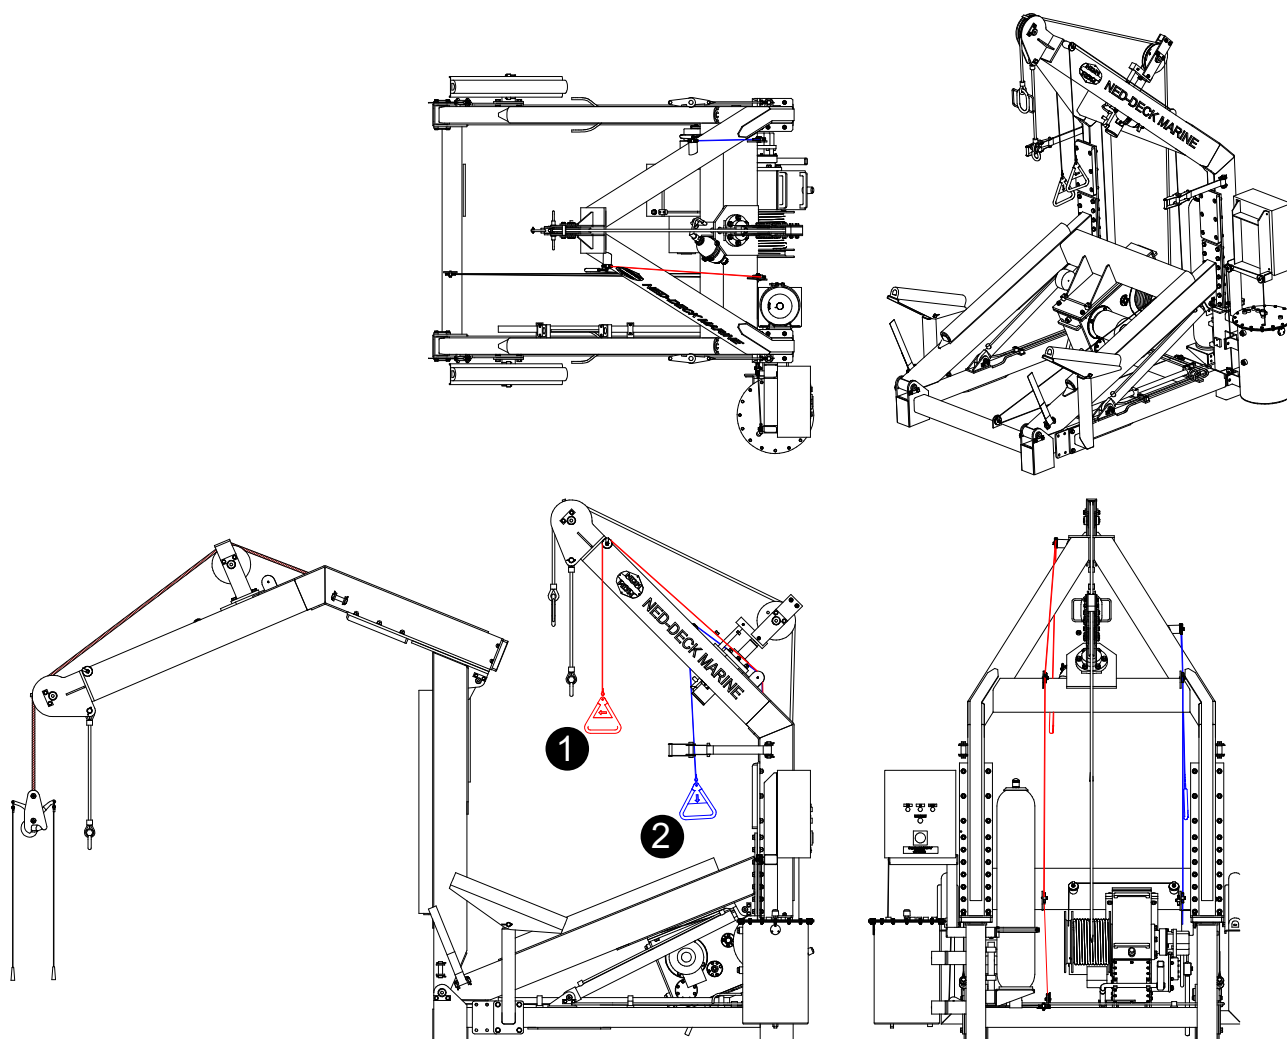
Figura 6. Pescante Ned Deck Marine PRH-20.

El accidente se produjo en un bote de rescate rápido «Fassmer FRIR6.1» instalado sobre un pescante «Ned Deck Marine PRH-20». Este pescante cumple con los requerimientos del Convenio SOLAS 1974, así como con el Código internacional de dispositivos de salvamento (IDS).

A continuación se abate el pescante desde la posición de estiba hasta la de lanzamiento, realizándose la maniobra desde el interior del bote, a través de la empuñadura de abatimiento señalizada al efecto mediante una flecha horizontal (Figura 6-Punto 1 y Figura 12-Punto 1).

Seguidamente se tira de la empuñadura señalizada con una flecha vertical (Figura 6-Punto 2 y Figura 12-Punto 2) para que el bote inicie su descenso hasta la superficie del agua. El descenso del bote sólo continúa mientras se sigue tirando de la empuñadura, deteniéndose al soltarla.

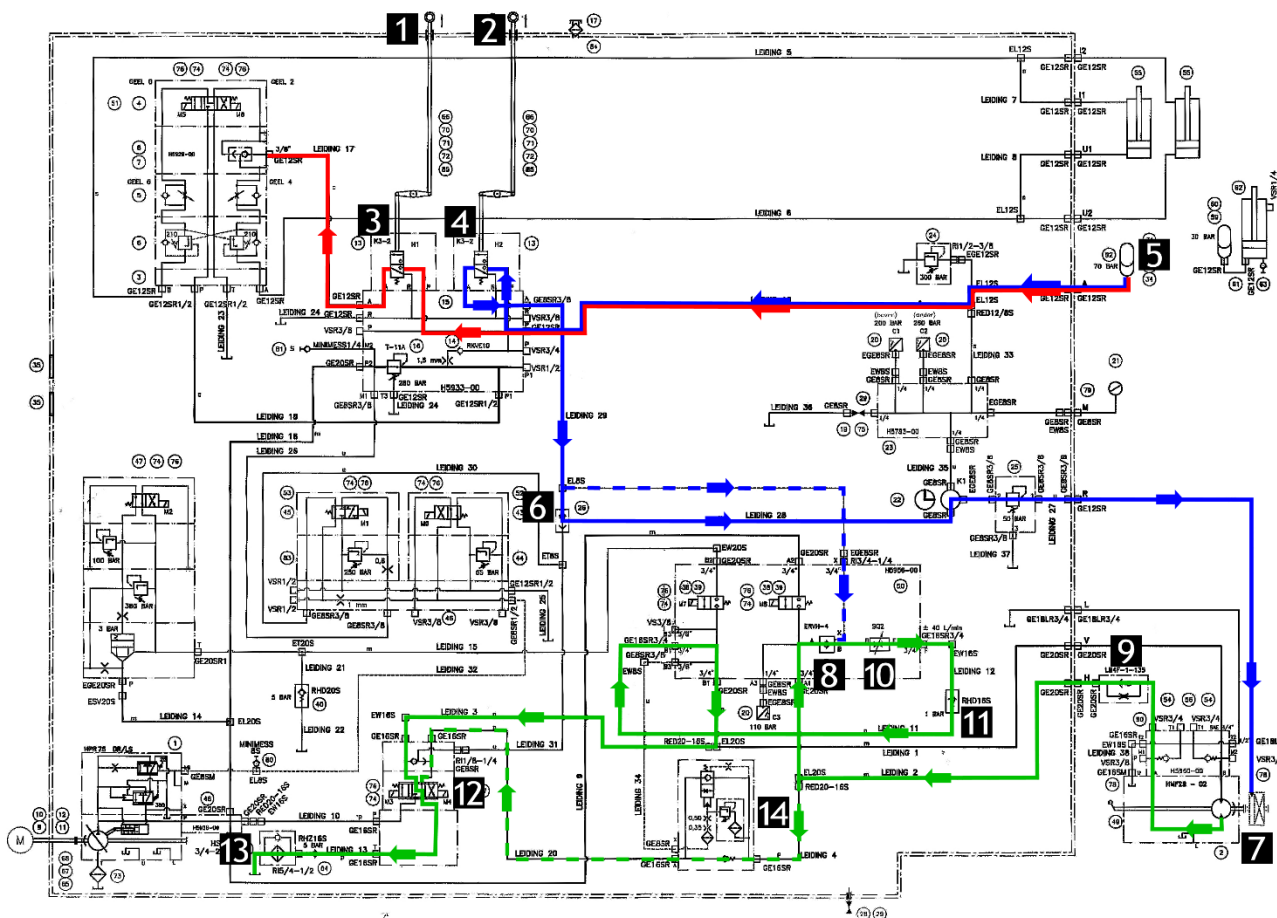
Figura 12. Circuito hidráulico del pescante.

Al tirar de la empuñadura de abatimiento y mediante un cable de acero y un vástago (Figura 12-Punto 1) se acciona la válvula direccional «K3-2 H1» (Figura 12-Punto 3) que permite el paso de aceite desde el acumulador de presión (Figura 12-Punto 5).

Cuando el operador que se halla en el bote de rescate tira de la empuñadura de arriado, a través de un cable de acero y un vástago (Figura 12-Punto 2) acciona la válvula direccional «K3-2 H-2» (Figura 12-Punto 4) poniendo en comunicación el fluido hidráulico a presión del acumulador (Figura 12-Punto 5), que se dirige a través de la válvula selectora (Figura 12-Punto 6) hacia el freno multidisco (Figura 12-Punto 7), liberando así el tambor del cabrestante y permitiendo que el bote pueda descender por gravedad. En ausencia de presión hidráulica un sistema de muelles bloquea el freno.

Al mismo tiempo para que el motor hidráulico «Linde Hydraulics HMF 28-02» no retenga el giro del cabrestante, una derivación «EL8S» de la línea que libera el freno abre la válvula antirretorno (Figura 12-Punto 8), lo cual permite a su vez que el fluido procedente del motor hidráulico pase por la válvula antirrotura «LB4F-1-135» (Figura 12-Punto 9), para continuar después por el regulador de caudal variable «SQ2» (Figura 12-Punto 10) y la válvula antirretorno (Figura 12-Punto 11), dirigiéndose finalmente hacia la válvula direccional (Figura 12-Punto 12) y desde ahí al tanque (Figura 12-Punto 13).

En primer lugar se encuentra la válvula antirrotura (Figura 12-Punto 9) cuyo funcionamiento está diseñado para permitir a través de ella un caudal máximo de 135 litros/minuto. Si dicho caudal se sobrepasa, la presión tenderá a vencer la tensión antagonista del muelle con lo que el caudal se reducirá, impidiendo con ello que el bote se embale en su descenso. Esta modificación automática del caudal propiciará un movimiento suave y uniforme del bote en el caso de una hipotética rotura de la tubería aguas abajo.

La válvula de regulación de caudal variable (Figura 12-Punto 10) supone el segundo sistema de seguridad en el sistema ya que también limita una determinada velocidad de descenso del bote de rescate. En paralelo a esta línea existe una derivación «EL20S» hacia una válvula de sobrecarga (Figura 12-Punto 14) que finalmente desemboca también en la válvula direccional (Figura 12-Punto 12).

En opinión de los técnicos de esa compañía, el fallo del equipo apunta a la presencia de aire en el circuito hidráulico. Los fluidos (agua o aceite) de los circuitos hidráulicos se pueden considerar incompresibles. Estos fluidos dan al sistema una respuesta rápida y precisa. La presencia de aire en el circuito hidráulico provoca inestabilidad en la compresión del fluido hidráulico y no permite que actúe correctamente, provocando un funcionamiento inestable de los elementos sobre los que ha de actuar.

Tras el análisis del accidente se ha llegado a la conclusión de que el accidente pudo estar causado por la presencia de aire en el circuito hidráulico. De acuerdo con la compañía VIKING S.A. el aire pudo entrar por el deterioro de algún los componente hidráulico y permaneció en el circuito por el escaso uso del sistema de arriado en emergencia durante los últimos meses. Esta presencia de aire en el circuito del motor (Figura 12 - Línea verde) puede dar lugar a fallos de funcionamiento y a que no pueda controlarse la velocidad durante el arriado.

Del análisis del accidente se concluye que la causa más probable del accidente fue la presencia de aire en el sistema hidráulico del pescante, y la ausencia de un procedimiento regular de purgado del circuito hidráulico.

Como causa subyacente se encuentra un diseño mejorable del pescante, que no estaba concebido para un mal funcionamiento del sistema hidráulico por una presencia accidental de aire en el circuito.

De acuerdo con la empresa VIKING S.A. los ensayos anteriores demostraron que poner en funcionamiento la bomba hidráulica unos minutos garantiza la ausencia de aire en el circuito. Por tanto esa empresa recomendó que todos los ejercicios comenzasen con el arrancado y funcionamiento de la bomba hidráulica unos minutos, y que se realicen ejercicios de arriado con frecuencia mensual.

En opinión de la CIAIM, la mejor manera de evitar estos accidentes es dotar a los pescantes de un freno centrífugo actuando en el chigre para limitar la velocidad de caída del bote en caso de fallo en el sistema hidráulico.

- Prohibición en todos los buques de su flota de ejercicios de arriado de todo tipo de botes con tripulantes a bordo.
- Instalación de un paquete de actualización (*upgrade kit*) del sistema hidráulico del pescante, de acuerdo con las recomendaciones del fabricante del pescante, para prevenir la presencia de aire en el circuito hidráulico.
- Implantación de un procedimiento de arriado guiado por gráficos e instrucciones sencillas, que incluye el arriado e izado sin tripulantes antes del arriado definitivo.

1. Que incluya en sus pescantes un freno centrífugo en el chigre que limite la velocidad de caída del bote en caso de mal funcionamiento del sistema hidráulico, así como un sistema de purga automática para prevenir la presencia de aire en el circuito hidráulico.
