INFORME CIAIM-03/2015

Embarrancada del buque CITADEL en el río Guadalquivir, en condiciones de visibilidad reducida, el 11 de enero de 2014

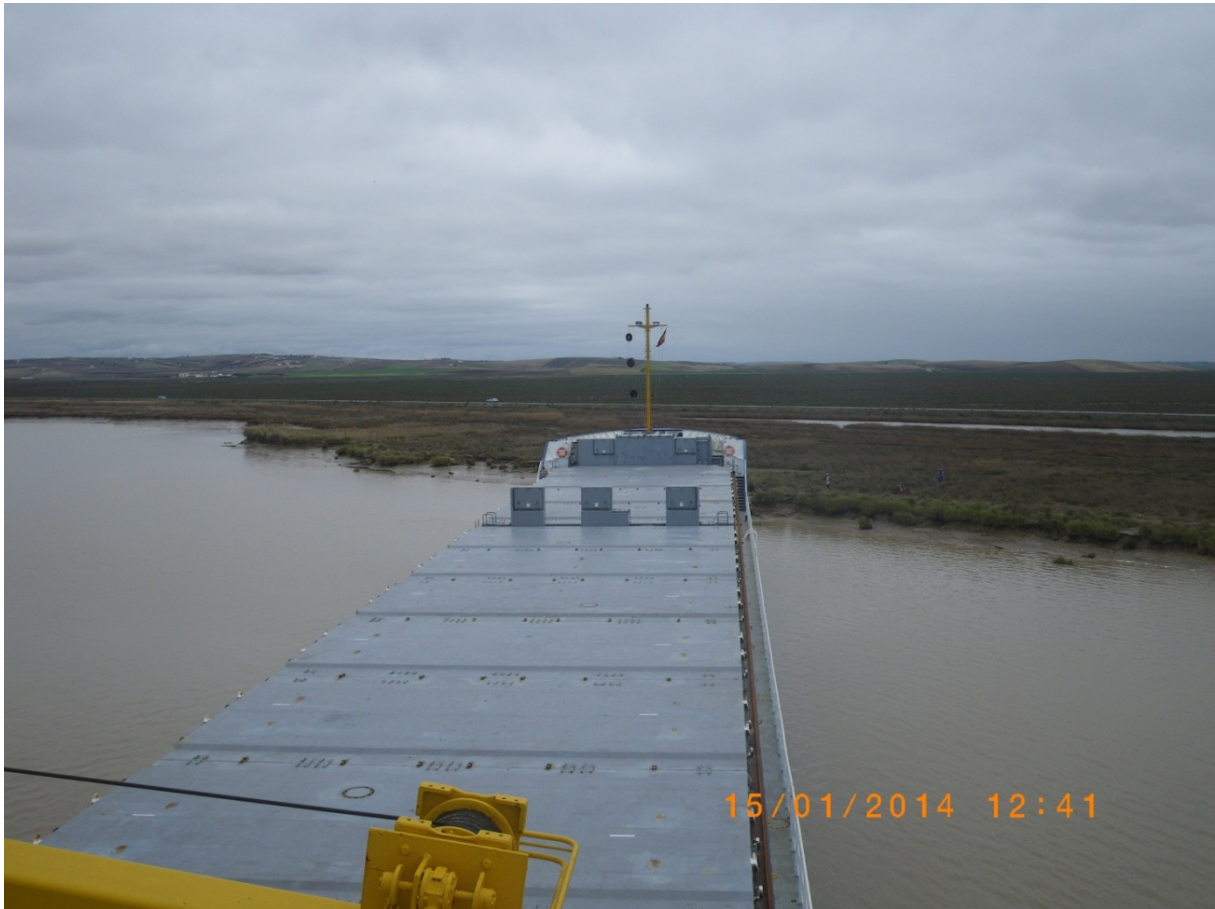
Figura 3. Vista del buque embarrancado desde el puente.

La tripulación inspeccionó el compartimentado y los tanques del buque no encontrando señal alguna de ingreso de agua. También se sondó en el entorno del buque, resultando claro que aproximadamente la mitad de proa del buque había quedado aprisionada en el fango.

En la Figura 3 se muestra una imagen del buque en su posición de embarrancada, visto desde el alerón de estribor.

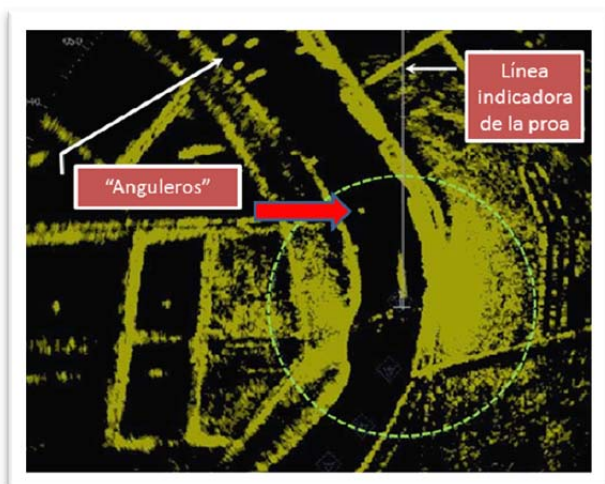
Imagen 1) - Hora: 23:19:47

En la imagen 1 de la Figura 4 se ha marcado la presencia de embarcaciones de pesca de angulas (“anguleros” como son conocidas en la zona)

Ampliación radar n. 2 (X); gobernando al rumbo 100,7° y cayendo a babor, velocidad 12,5 nudos.

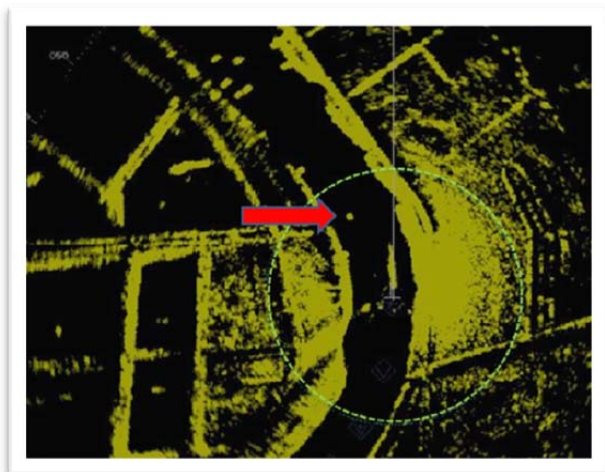
Imagen 2) - Hora: 23:20:01

Ampliación radar nº 2 (X), rumbo del B/M CITADEL 103,8° cayendo a estribor. En algún momento entre esta posición y la anterior se vieron las luces manifestadas por el práctico y el capitán y, en reacción a tal visión el práctico metió el timón a estribor. No se aprecia eco alguno en ninguno de los dos radares.

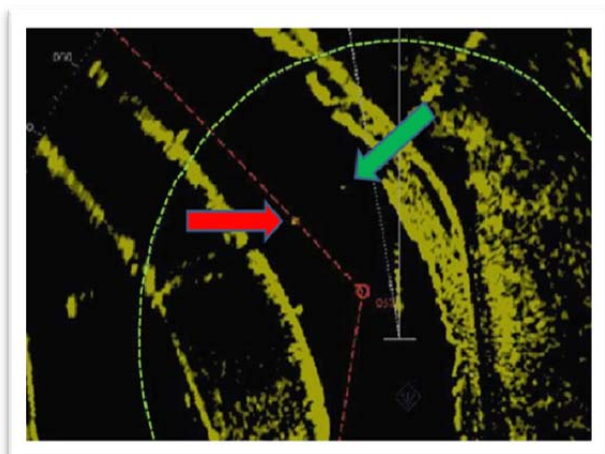
Imagen 3) - Hora: 23:20:23

Ampliación radar nº 1 (S), rumbo del B/M CITADEL 113,6° y velocidad del B/M CITADEL 12,2 nudos, cayendo a estribor. Primera aparición de un eco no identificado en la pantalla de radar (marcado con una flecha verde). La dirección por la que aparece el eco es congruente con las manifestaciones de capitán y práctico. Es la única vez que dicho eco, de característica "débil" (nótese su magnitud en comparación a la cercana boya) aparece en la pantalla del radar de banda S. Poco tiempo después este eco se perdió por la popa del buque en la zona de peor recepción del radar.

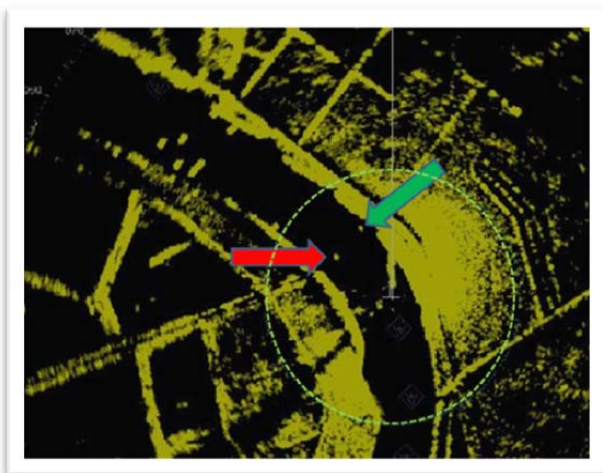
Imagen 4) - Hora: 23:20:31

Ampliación radar nº 2 (X), primera vez que el eco no identificado aparece en la pantalla del radar X, buque cayendo de nuevo a babor, rumbo del B/M CITADEL 119,6°. En estos momentos el buque se encontraba a punto de embarrancar. Por la posición en que está el eco, se explica la manifestación del oficial del buque de que vio las luces una vez embarrancados y le parecieron luces provenientes de tierra.

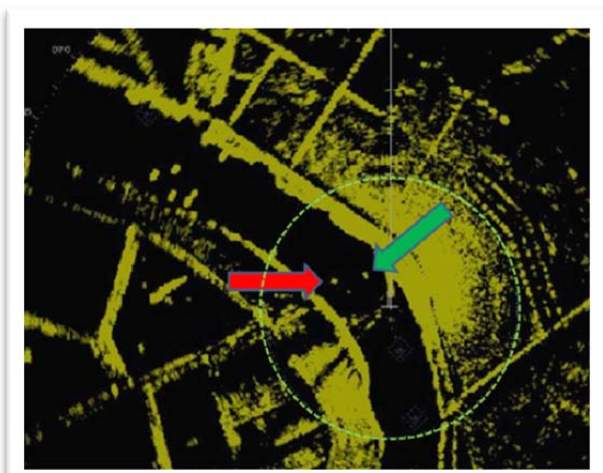
Imagen 5) - Hora: 23:20:46

Ampliación radar nº 2 (X), rumbo del B/M CITADEL 122,7° y velocidad del B/M CITADEL 10,8 nudos. Segunda vez en que el eco inesperado se ve en la pantalla del radar X.

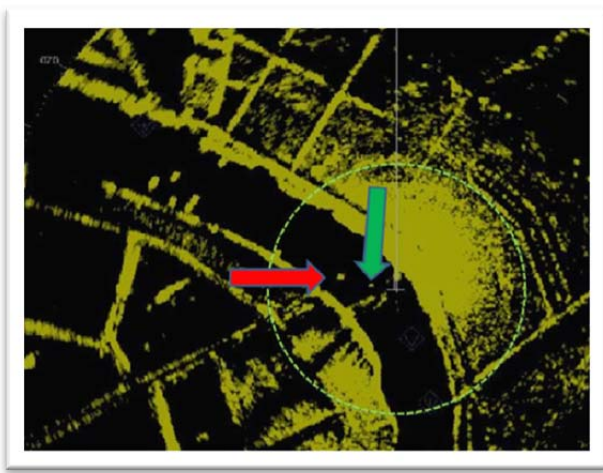
Imagen 6) - Hora: 23:21:01

Del anterior análisis se concluye que el B/M CITADEL se cruzó durante su trayecto por el río con una embarcación de pequeño porte, que navegaba a rumbo de colisión, cuya presencia no fue advertida por el equipo de puente.

Ampliación radar nº 2 (X). Rumbo del B/M CITADEL 126,4° y velocidad del B/M CITADEL 7,4 nudos. Tercera y última vez en que el eco no identificado aparece en la pantalla de los radares.

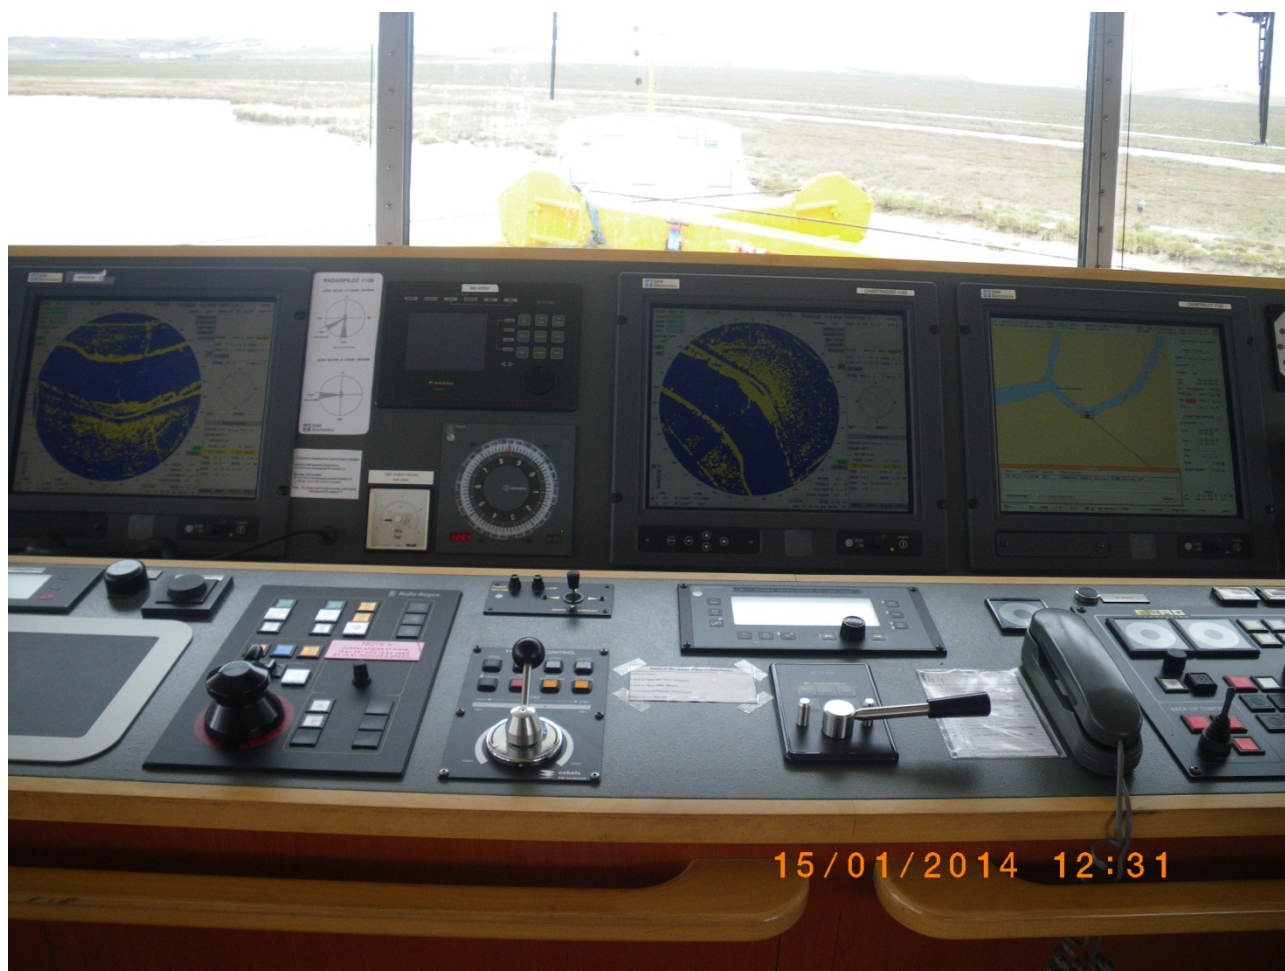
Figura 5. Detalle del puesto de control del buque, en la medianía del puente, con ambos radares, repetidor de giroscópica y el ECDIS a la vista.

El práctico llevó el peso de la navegación en el río, lo que incluía el tomar el timón del buque¹⁵. El capitán y el oficial no recibieron ni demandaron ninguna orden¹⁶ ni información de gobierno del práctico hasta el momento del accidente, excepto en una ocasión en que el práctico informó al capitán que cambiaba de gobierno manual a automático. El capitán estaba junto al práctico, atento a la pantalla de radar y a las indicaciones del práctico sobre la ubicación de las boyas y las balizas, y se acercaba a la parte de estribor del puente a vigilar el exterior buscando las luces que marcaban los laterales del canal del río. Mientras, el oficial hacía de vigía dentro del puente por babor atento al exterior y centrado en la localización de las luces laterales que delimitaban el canal navegable; en este cometido, se ayudaba de los prismáticos. El práctico, también según la declaración del capitán, actuaba sobre la propulsión incrementando o bajando el paso de la hélice según considerara oportuno. Véase Figura 5.

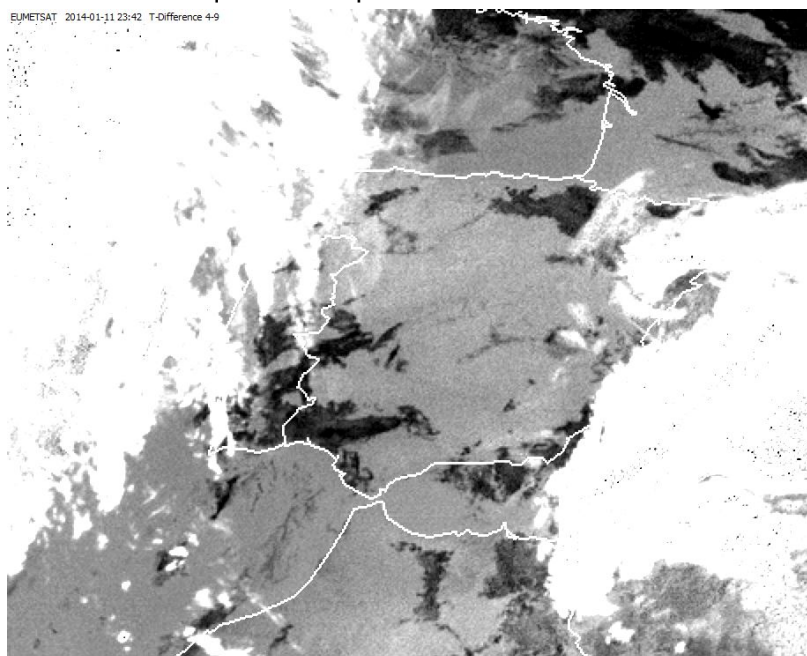
Figura 6. Imagen de satélite para la fecha y hora del accidente²⁰, mostrando la extensión de las nieblas (zonas oscuras) el 11 de enero a las 23:42 UTC.

De la investigación se desprende que la Autoridad Portuaria de Sevilla no utiliza en sus procedimientos los servicios y boletines de predicción que suministra AEMET, con información sobre la posible formación de niebla o bancos de niebla a lo largo de la vía fluvial que permite el acceso al Puerto de Sevilla.

Dicha información, disponible como se muestra en la Figura 6, sería necesaria para notificar a las partes interesadas la posibilidad de tal evento y actuar en consecuencia, mediante alertas y tomando cada parte las medidas que fueran pertinentes en cada caso.

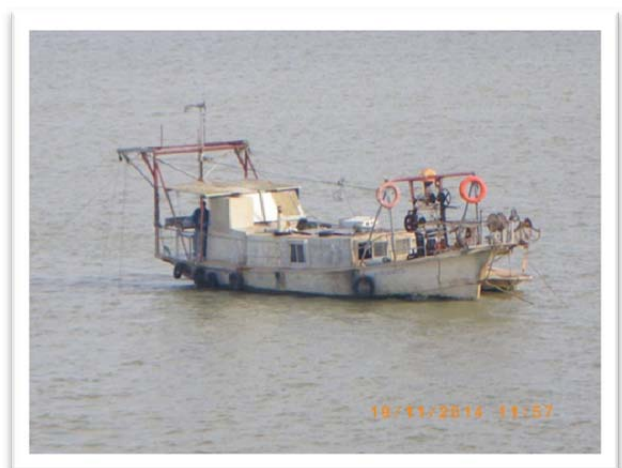
Imagen 4) - Angulero con el arte calado. Persona a bordo, nótese posición de bote auxiliar al costado.

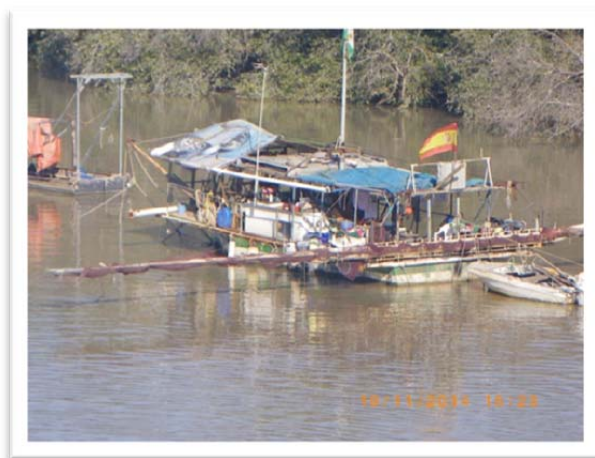
Imagen 12) - Angulero de gran tamaño con bote auxiliar amarrado por la popa. Nótese que enarbola el pabellón nacional, pese a no ser una embarcación abanderada
