INFORME CIAIM-03/2016

Colisión y hundimiento del pesquero CONSUELO TERESA, en las proximidades del puerto de Tarragona, el 28 de abril de 2015

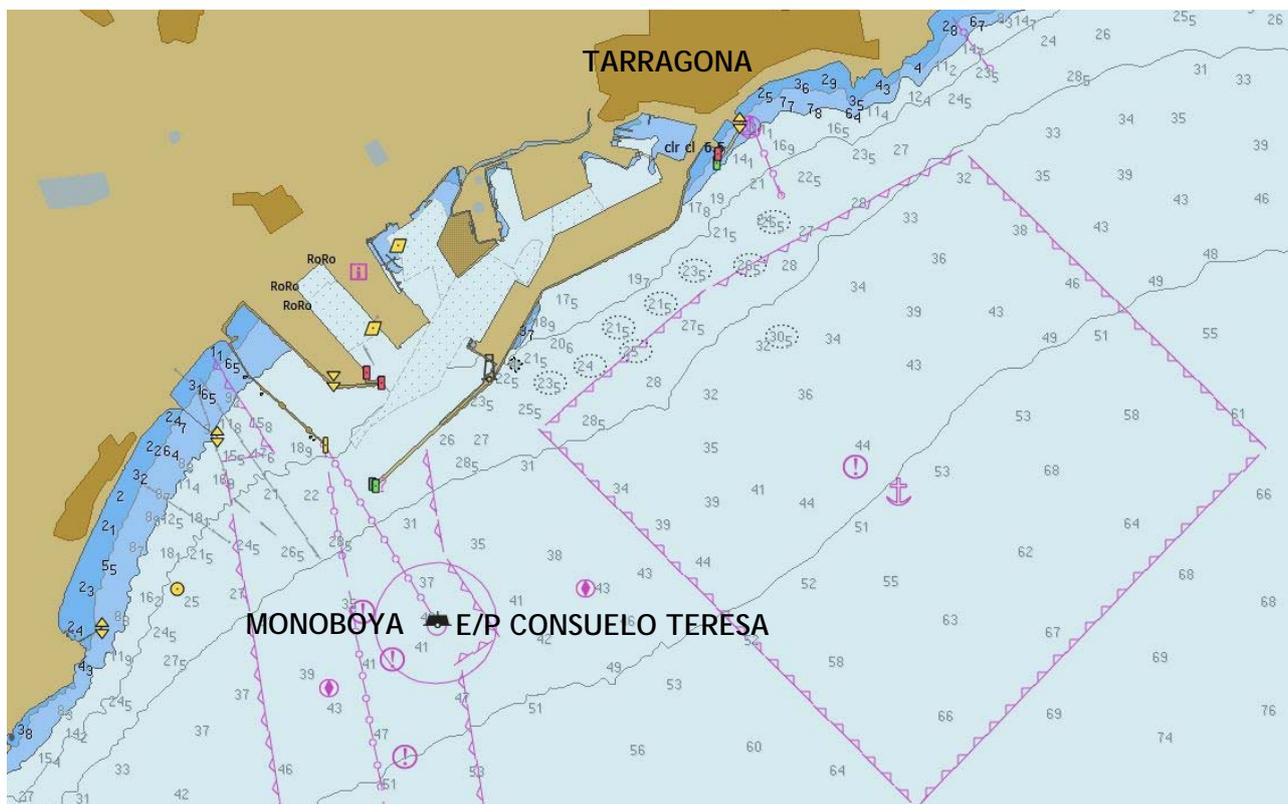
Figura 3. Lugar del accidente

La monoboya de la refinería de REPSOL está situada en la posición 041° 4' N; 001° 13,2' E, aproximadamente a 0,75 millas al SSE del morro del dique de abrigo del Puerto de Tarragona (ver Figura 3). Es utilizada para la descarga y amarre de buques de hasta 250.000 toneladas de peso muerto. Cuenta con dos tuberías de 24 pulgadas de diámetro para crudo y otra de 12 pulgadas de diámetro para el repostaje de buques.

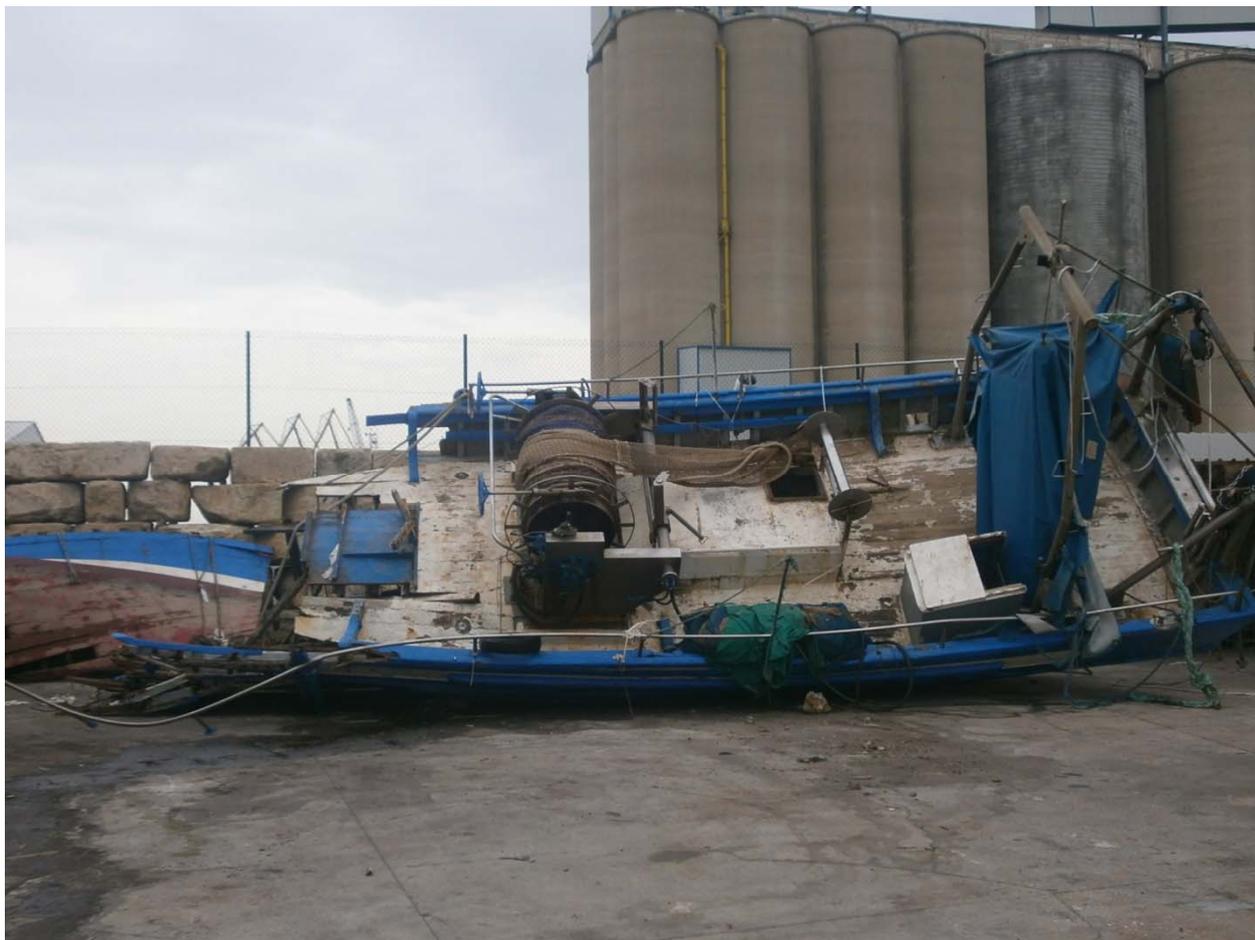
Figura 4. Restos de la embarcación

El patrón se encontraba en los mandos de popa y el marinero a su lado. Posteriormente ambos declararon que a consecuencia del choque prácticamente no se desplazaron. La monoboya no resultó dañada, en cambio la proa del pesquero de madera quedó destrozada, provocando un rápido embarque de agua que inundó todos los compartimentos de la embarcación.

del pesquero incrementaron sus daños (ver figuras 4 y 5).

A las 23:55 horas, la E/P CONSUELO TERESA fue puesta en tierra. Se encontraba muy dañada y su compañía aseguradora la consideró "pérdida total constructiva".

Aunque la embarcación de madera había sido sometida a mantenimiento e inspecciones periódicas, los daños provocados por un impacto, aun a bajas velocidades, pueden ser severos, como así se aprecia en este caso.

A los daños de la colisión hay que añadir que durante las operaciones de reflotamiento el pesquero sufrió daños adicionales.

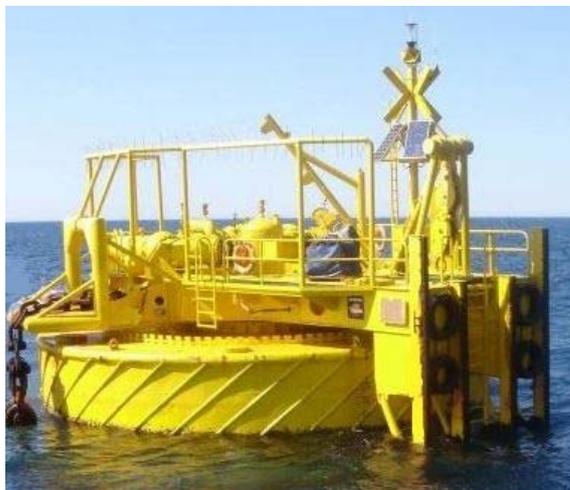
Figura 6. Monoboya REPSOL

Es una estructura metálica flotante anclada con cadenas al fondo marino, con forma aproximadamente cilíndrica, de diámetro cercano a 12 m, de color amarillo, y sobresale varios metros por encima de la superficie del mar (Figura 6).

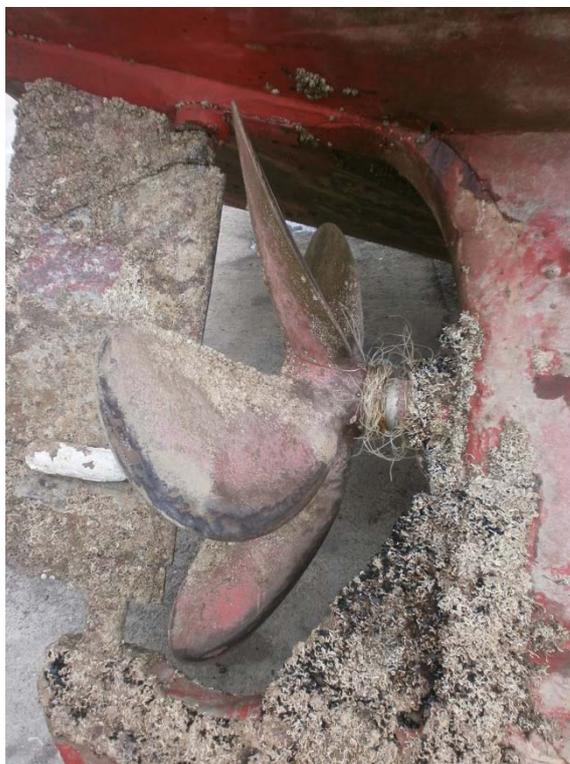
Figura 7. Hélice y timón de la E/P CONSUELO TERESA

Cuando se reflotó el pesquero se observó que había restos de cabo o de red en el eje, como se puede apreciar en la Figura 7. Estos restos de aparejo eran insuficientes para provocar la inmovilización del eje y la parada del motor, no pudiendo atribuir la pérdida de gobierno a este hecho, ya que la parada del motor se produjo tras la colisión, pudiendo ser arrancado tras el accidente.

La pala del timón estaba llena de microorganismos, pero estos tampoco provocaron la inmovilización del timón, ya que la embarcación navegó sin que se detectara ninguna anomalía, hasta instantes antes de la colisión. Estos microorganismos únicamente podrían haber afectado al giro del timón si la embarcación hubiera estado parada durante un largo periodo de tiempo, pero la pérdida de gobierno se produjo cuando regresaban a puerto, tras finalizar la jornada de pesca, sin que se hubieran referido problemas en el sistema de gobierno con anterioridad.
