INFORME CIAIM-04/2018

Embarrancada y hundimiento del pesquero MONTEAGUDO PRIMERO en las inmediaciones del cabo de Estaca de Bares, el 12 de enero de 2017

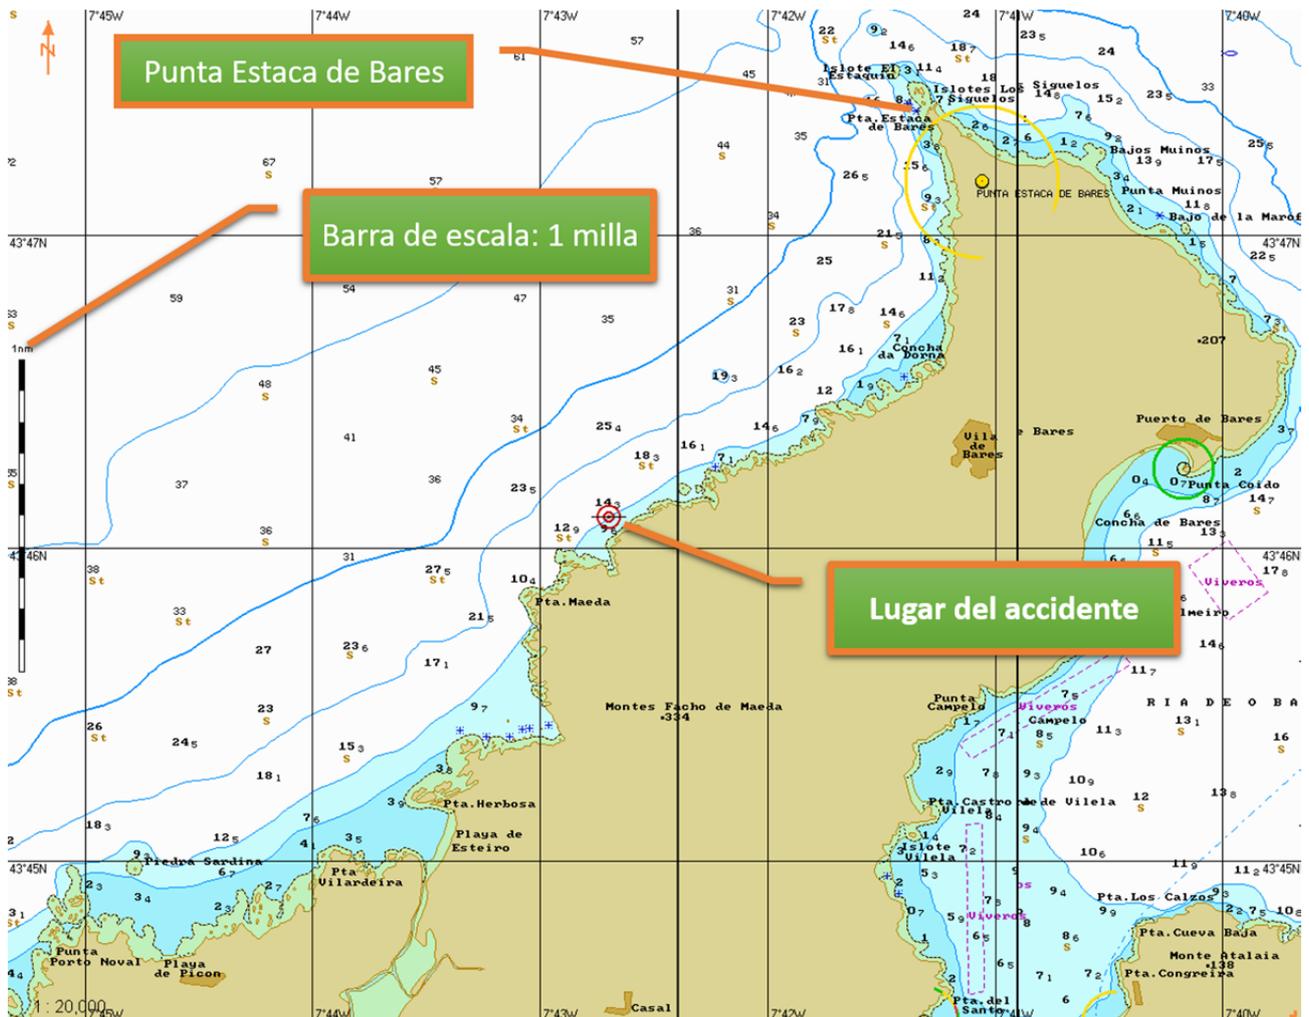
Figura 3. Lugar del accidente.

Súbitamente, en un seno entre dos olas, la embarcación golpeó con su fondo contra un bajo, saltando inmediatamente la alarma de alto nivel de sentinas. Se encontraba a unos 40 metros de costa. El recinto del motor se inundó de forma muy rápida. La embarcación disponía de tres

Los acontecimientos se sucedieron de forma muy rápida, según manifestaciones del patrón. Ello indica que la embarrancada fue importante y desprendió una o varias tablas del fondo de la embarcación. El impacto se produjo por la mitad de popa de la embarcación, donde se encontraba el compartimento del motor, lugar donde progresó la vía de agua.

La embarcación embarrancó aproximadamente dos horas antes de la bajamar y una hora antes de la salida del sol. Ambas circunstancias pudieron incidir en que el patrón se hiciera una composición errónea del lugar que ocupaba la embarcación, más favorable de lo que era en realidad.

El estado de la marea, vaciándose hacia la bajamar, y la mayor agitación de las aguas producida por los vientos del SW de fuerza 5, pudo provocar que el patrón equivocara el lugar en que se encontraba la embarcación o, simplemente, pensara que tenía más agua bajo quilla de la que en realidad tenía. En un caso o en otro el resultado fue que la embarcación encalló y se hundió.

- 1) Que den difusión a este informe, incidiendo sobre todo en que si no hay medios para realizar una pesca segura o esta deviene en peligrosa por modificarse las condiciones en que se comenzó, dicha pesca no se debe iniciar o se debe suspender de inmediato.
- 2) En caso de abrigar dudas de que la embarcación se dirige a una zona de riesgo se debe considerar que el riesgo existe y actuar en consecuencia.
