## INFORME CIAIM-05/2017

Incendio del B/P CAMPOLIBRE ALAI a unas 330 millas al nornordeste de la Isla de Mahé (Islas Seychelles) el 27 de septiembre de 2015, con resultado de un herido grave y el hundimiento del buque

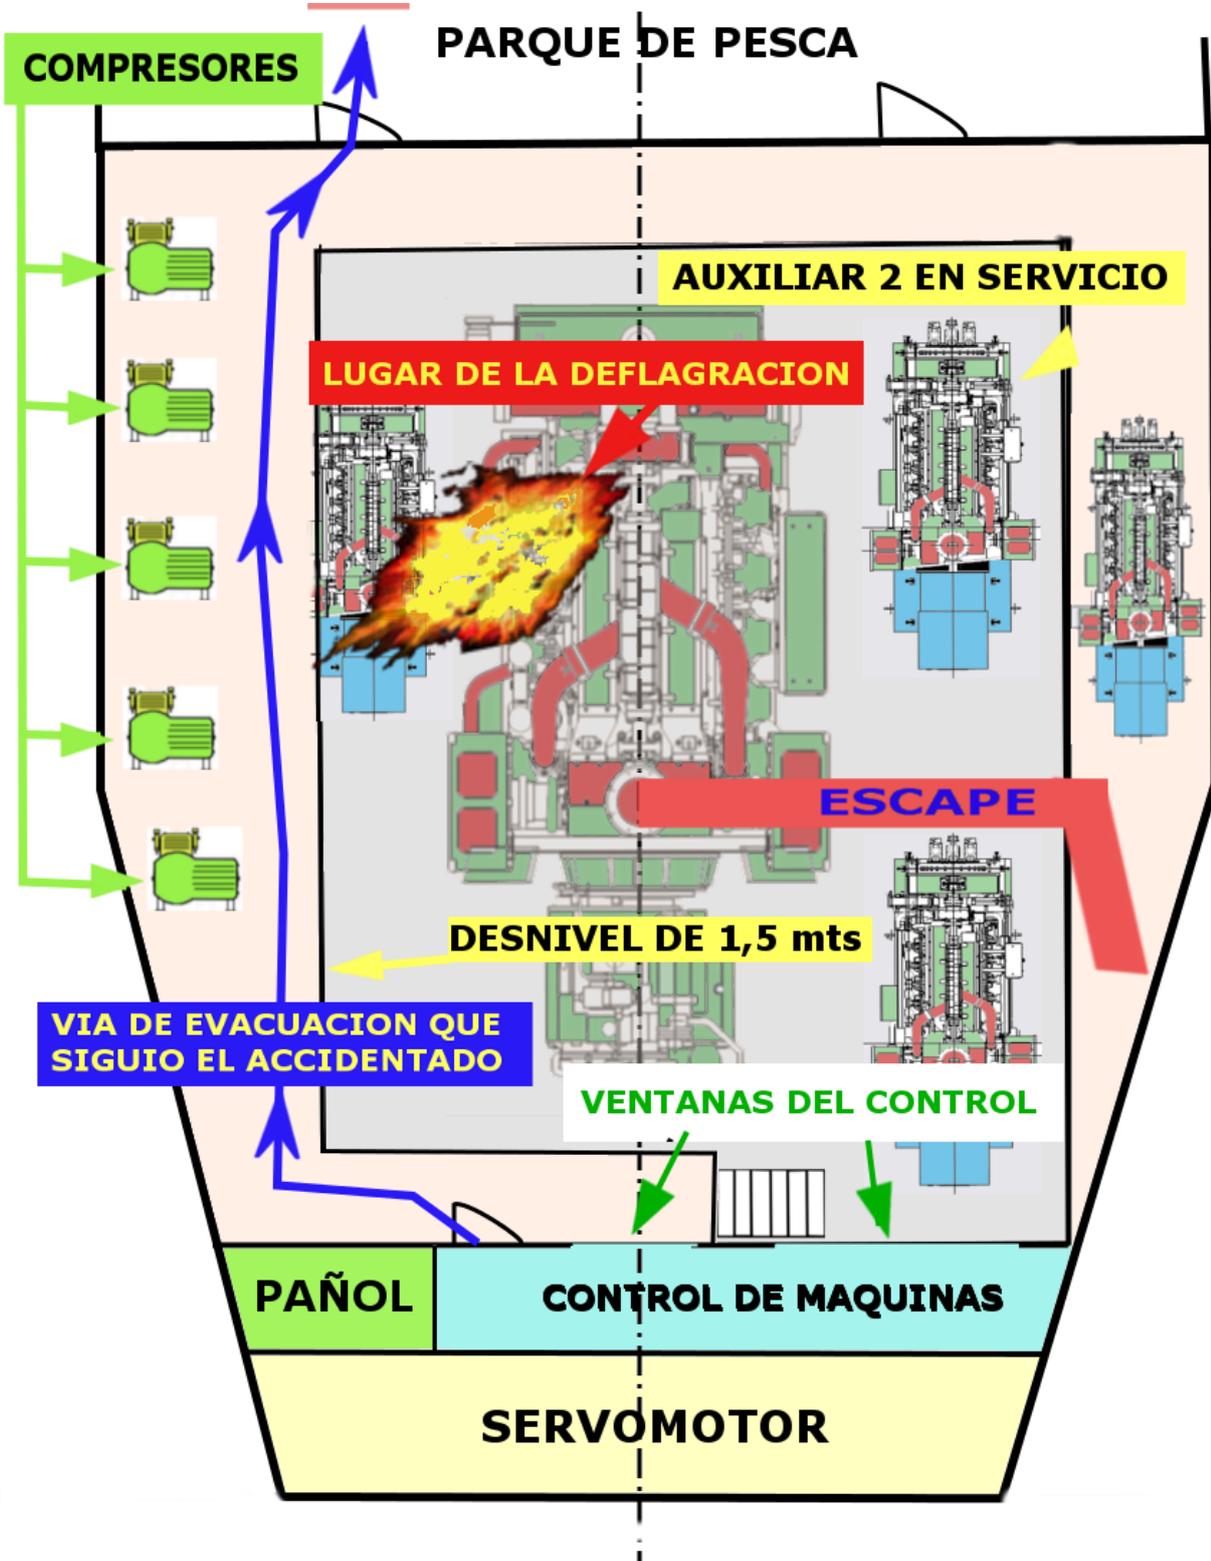
Figura 4. Croquis basado en las declaraciones del engrasador.

Conteniendo a duras penas la respiración, sosteniendo con la boca la linterna que solía llevar consigo habitualmente y palpando el entorno, efectuó el recorrido que se muestra en la Figura 4 hasta llegar a la puerta de babor que comunicaba al parque de pesca. En el recorrido tuvo que atravesar la zona en que se encontraban las llamas, que prendieron el combustible que se había impregnado en su ropa y en su cuerpo. Cuando llegó al parque de pesca, que se iba llenando progresivamente del humo que avanzaba a través de las puertas abiertas, pudo por fin respirar justo en el límite de sus fuerzas. Siguió por el parque en dirección a la habitación y con intención de subir al Puente para avisar.

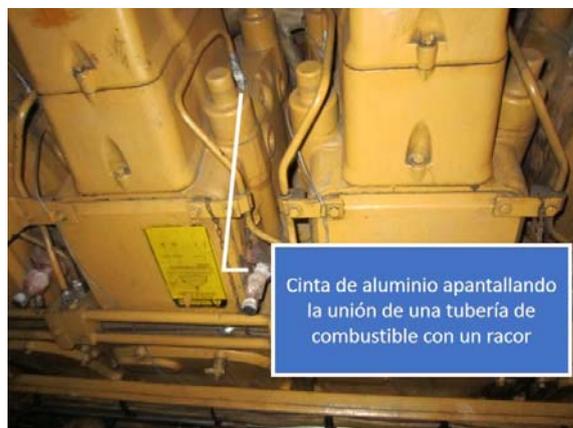
Figura 5. Ejemplo de uso de cinta de aluminio sobre una tubería de combustible a alta presión en su inserción sobre la culata de un motor

Aunque no se contemplara el cumplimiento de la más moderna disposición en buques de pesca, y mucho menos las disposiciones no aplicables, en aras de una mayor seguridad se podrían haber adoptado medidas equivalentes y económicas, aunque no tan eficaces, como instalar cinta de aluminio sobre las juntas de los tubos de combustible en el motor principal del CAMPOLIBRE ALAI. Véase la Figura 5.
