INFORME CIAIM-05/2015

Pérdida de gobierno y embarrancada del pesquero ELENITA DOS en la zona del Castro de Baroña (A Coruña), el 14 de enero de 2015

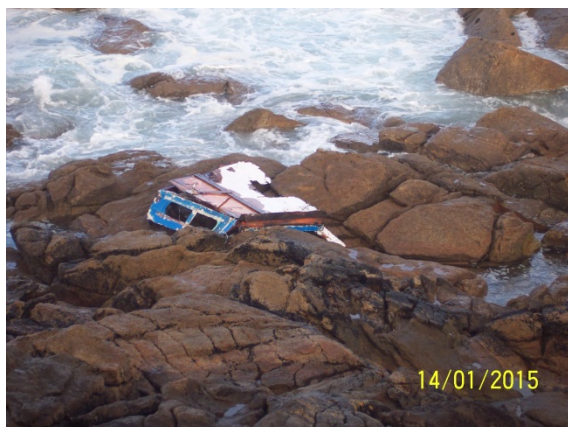
Figura 3. Restos de la E/P ELENITA DOS

La parada del motor de la E/P ELENITA DOS se produjo en una zona de rompientes, por lo que el margen de maniobra para evitar la embarrancada quedó reducido. Tras el impacto contra las rocas se produjo una vía de agua. Al ser la embarcación de madera y no tener mamparos estancos el agua se propagó rápidamente de un compartimento a otro. Los sucesivos impactos del pesquero contra las rocas hicieron que esta quedase destrozada. Algunos de sus restos se aprecian en la figura 3.

Al haberse recuperado solo algunos restos de la embarcación no se puede concluir con total certeza el motivo de la parada del motor, aunque según las declaraciones esta se produjo al haberse quedado un aparejo enredado en la hélice. En estas zonas rocosas cercanas a la costa es muy corriente la presencia de aparejos, por lo que no se descarta la posibilidad de encontrar redes a la deriva.

La E/P ELENITA DOS embarrancó como consecuencia de la parada del motor propulsor posiblemente al enredarse un cabo en la hélice, navegando cerca de los bajos.

En las embarcaciones de pesca que faenan cerca de la costa es conveniente la instalación de un dispositivo cortacabos junto a la hélice y asegurar el correcto montaje del guardacabos, en caso de llevarlo, para reducir la posibilidad del bloqueo del eje propulsor.
