INFORME CIAIM-07/2016

Incendio y hundimiento del pesquero GUARISTE PRIMERO en aguas del Océano Pacífico Sur, el 8 de marzo de 2015, con desaparición de un tripulante

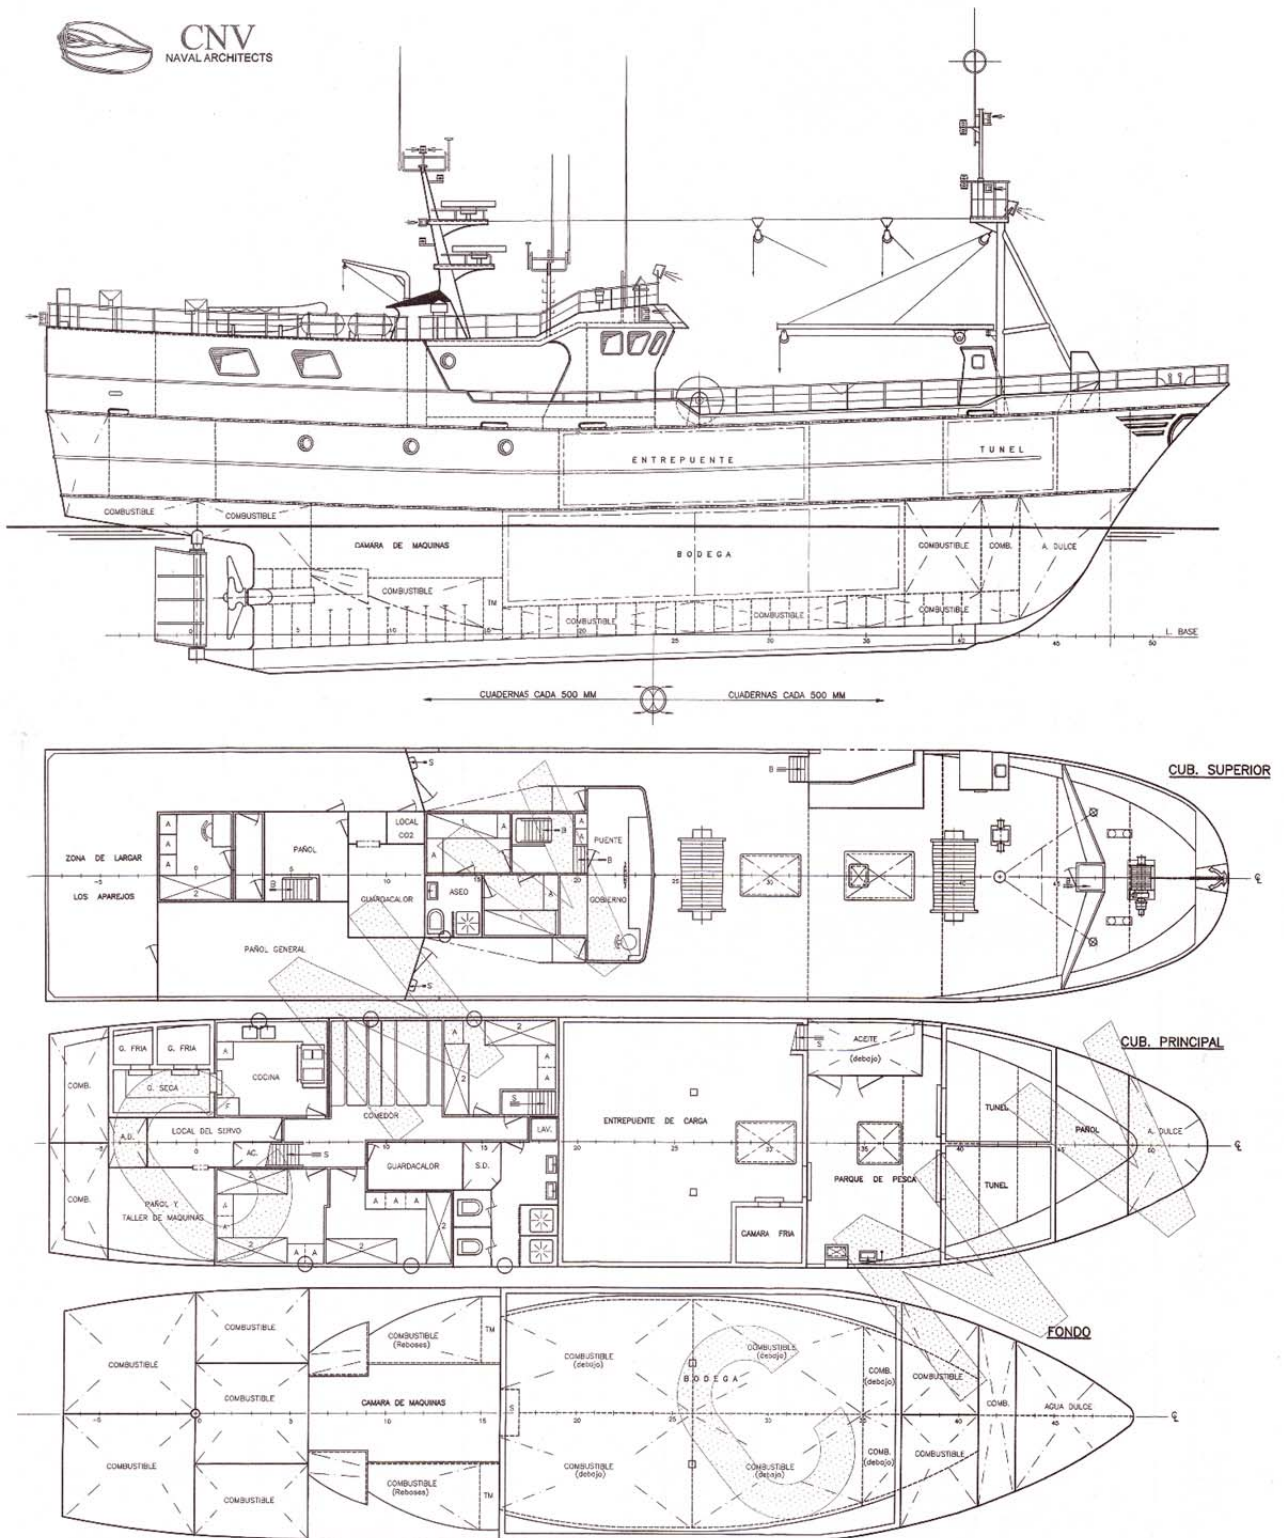
Figura 3. Disposición general del B/P GUARISTE PRIMERO

La discrepancia más importante se refiere a la inexistencia en planos de una salida de emergencia de la cámara de máquinas, véase la figura 3. Dicha discrepancia era conocida por los servicios de inspección de la Capitanía Marítima de Vigo que hicieron una anotación en el expediente a ese respecto. La tripulación, según relató en sus manifestaciones, confirmó la existencia de dicha salida.

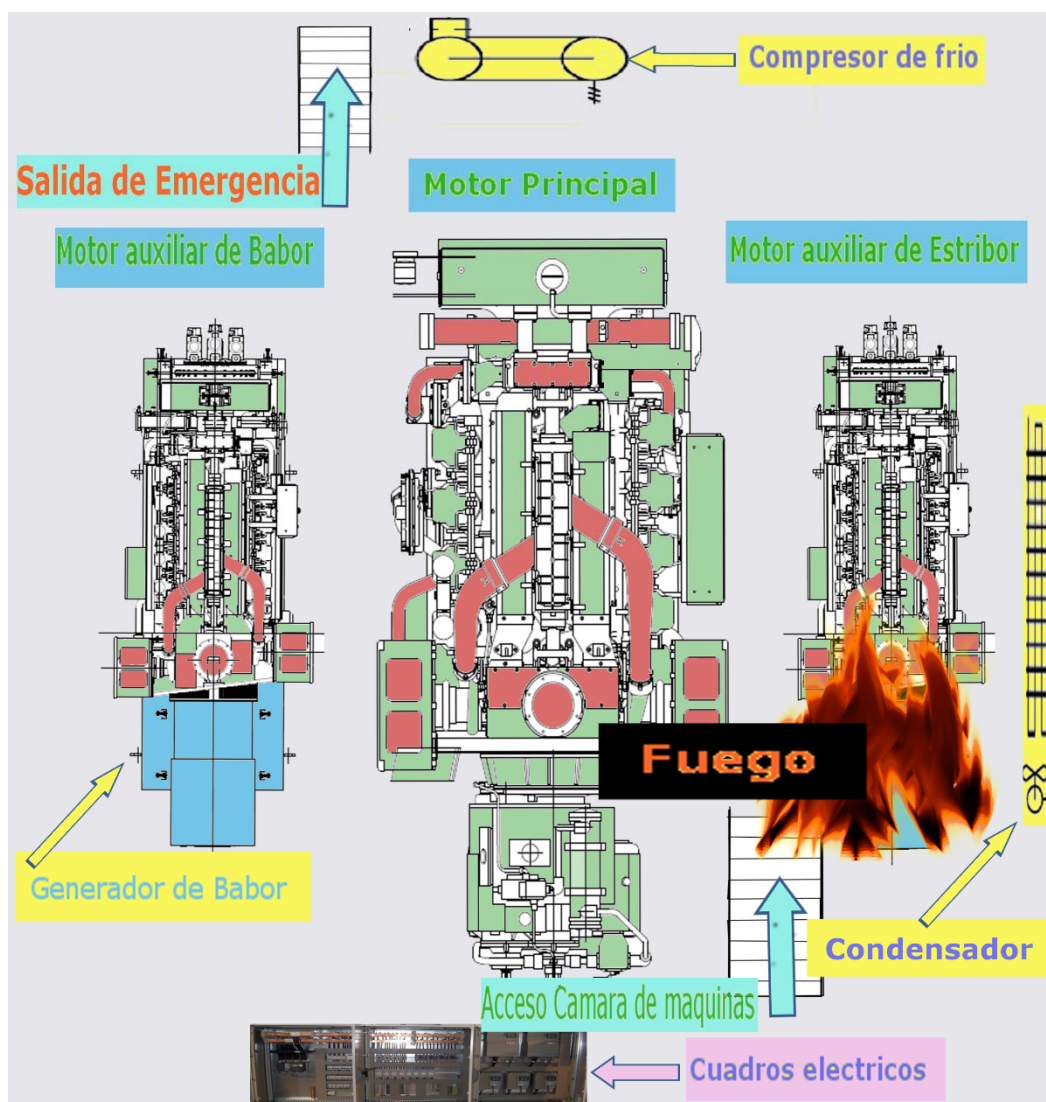
Figura 4. Disposición aproximada de la cámara de máquinas del B/P GUARISTE PRIMERO, a partir de un esquema dibujado por un tripulante

Inmediatamente después se escuchó la alarma contraincendios. El patrón intentó bajar a la cámara de máquinas por la entrada de popa, que era la entrada utilizada habitualmente, y vio “mucho humo espeso de color negro” y algunas llamas que procedían de la zona donde se encontraba ubicado el motor auxiliar de estribor. Véase la figura 4.

Las declaraciones de los tripulantes apuntan a un incendio inicialmente localizado en la zona del generador acoplado al motor auxiliar de estribor, en su parte de popa.

Si bien la investigación apunta como causa inmediata más probable la hipótesis de un incendio eléctrico originado en el generador del motor auxiliar de estribor, no se descartan otras hipótesis, especialmente la posibilidad de que se hubiera producido una proyección de combustible sobre los puntos calientes del motor auxiliar por la rotura de una conducción de combustible.

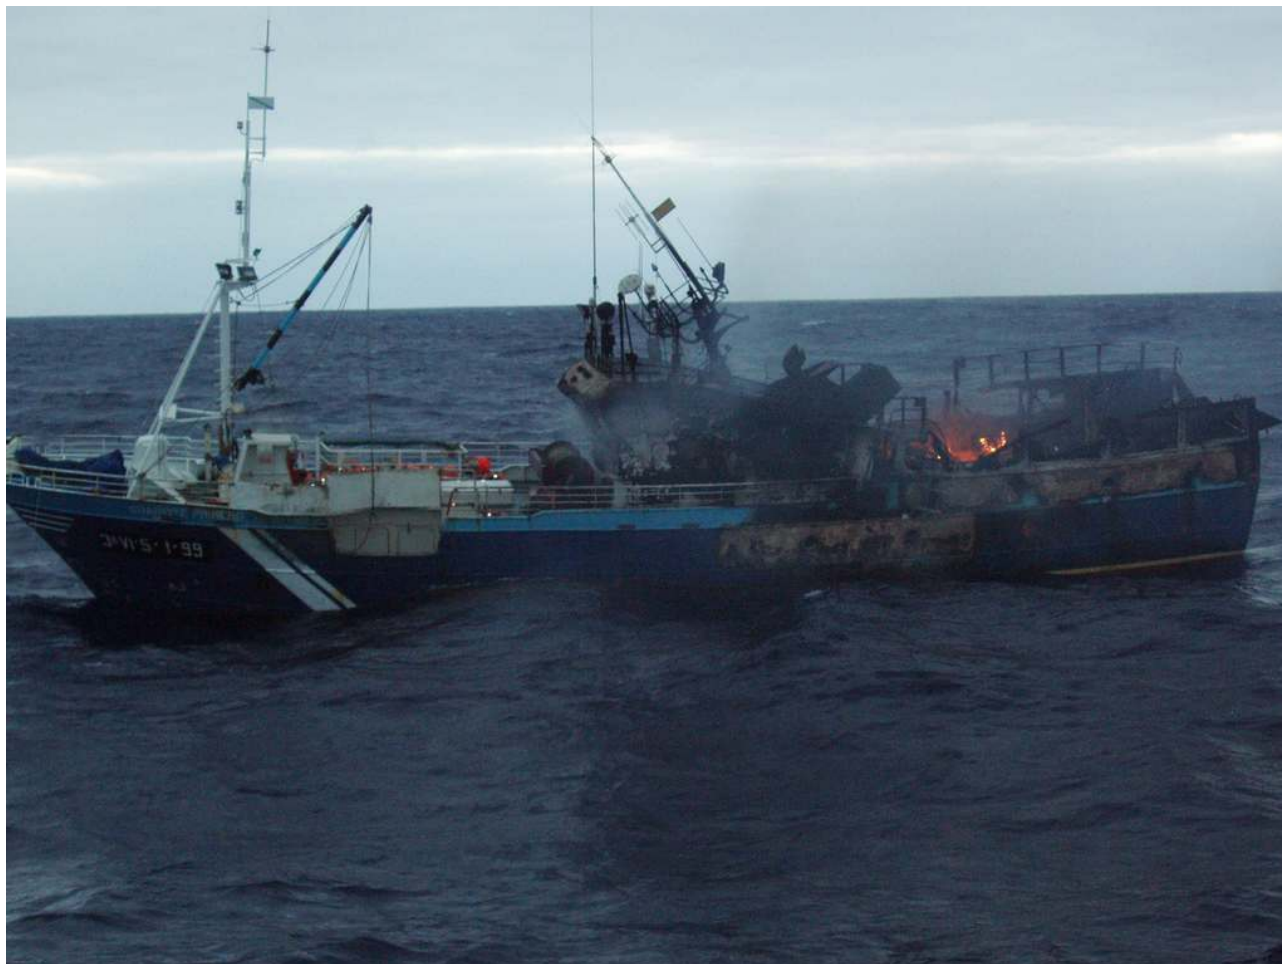
La zona de popa ardió totalmente fundiendo la superestructura, además de producirse dos explosiones. Véase la figura 5.

Figura 5. Estado en que quedó el B/P GUARISTE PRIMERO por lo menos hora y media después de declararse el incendio; fotografía tomada desde el B/P BALUEIRO SEGUNDO
