INFORME CIAIM-08/2017

Embarrancada del buque TIDE NAVIGATOR en el puerto de Vilanova i la Geltrú, el 2 de agosto de 2016

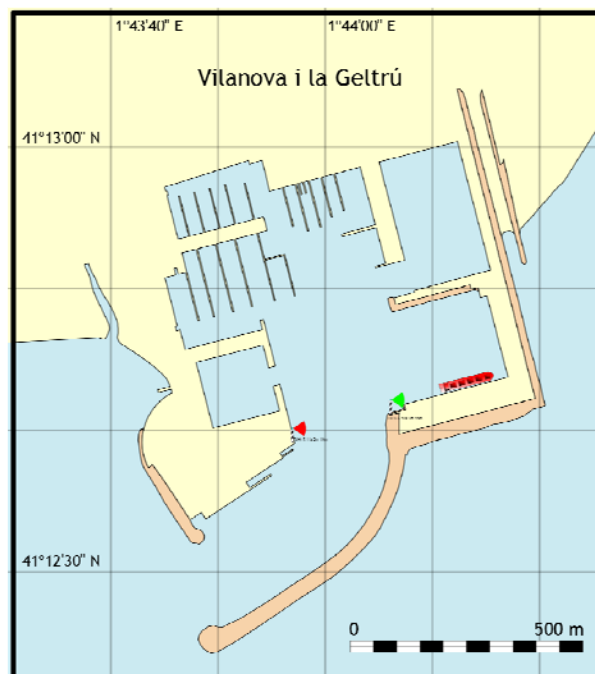
Aproximadamente a las 12:30 horas el buque quedó totalmente amarrado y seguro en el muelle de Baix a Mar, por el costado de estribor (Figura 4).

Figura 4. Puerto de Vilanova i la Geltrú. En rojo, posición de atraque del buque TIDE NAVIGATOR

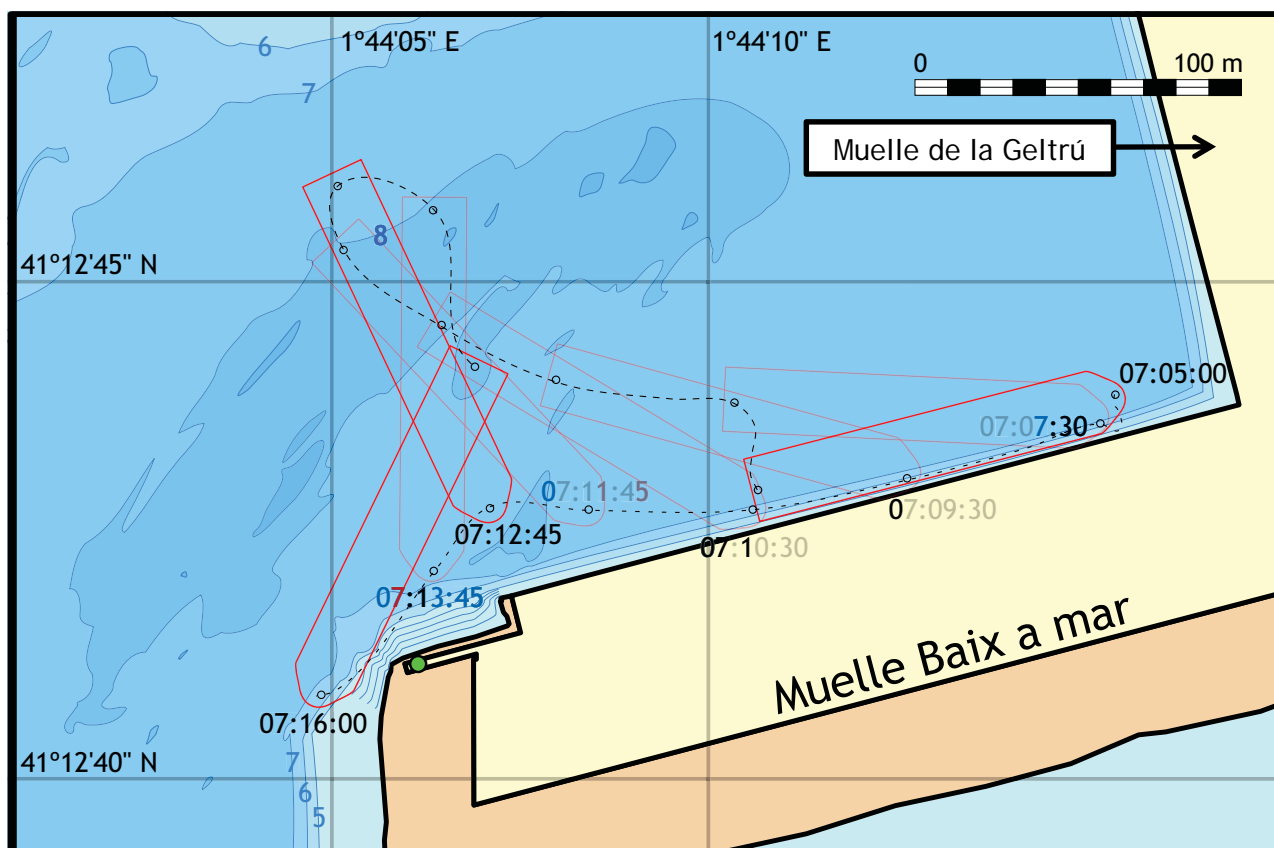
El buque separó la popa del muelle y dio atrás hasta que la popa se encontró en mitad de la dársena comercial (ver Figura 5). En ese momento el buque debía frenar su inercia hacia atrás dando un poco de máquina avante hasta quedarse parado y luego pivotar sobre un punto con la ayuda de la hélice de maniobra. Sin embargo como el buque llevaba más velocidad de la aconsejable (más de un nudo atrás) el capitán tuvo que dar más máquina avante para compensar esa inercia.

Figura 5. Esquema de la maniobra de salida del buque TIDE NAVIGATOR en el puerto de Vilanova i la Geltrú mostrando las posiciones sucesivas del buque.

Este exceso de máquina avante no sólo detuvo el buque sino que le hizo avanzar antes de haber completado el reviro y haber podido enfilarse el canal de salida correctamente.

A las 07:16 horas el buque no pudo enfilarse el canal de salida y mientras intentaba girar hacia estribor se produjo la embarrancada por la parte de proa babor contra el talud de la mota de cierre del muelle.

1. Que establezca un sistema de guardias de forma que durante las maniobras de puerto, en la guardia de puente al menos haya un vigía y un timonel.

2. Que incremente la tripulación del buque para que durante las maniobras en puerto haya un vigía y un timonel en el puente.

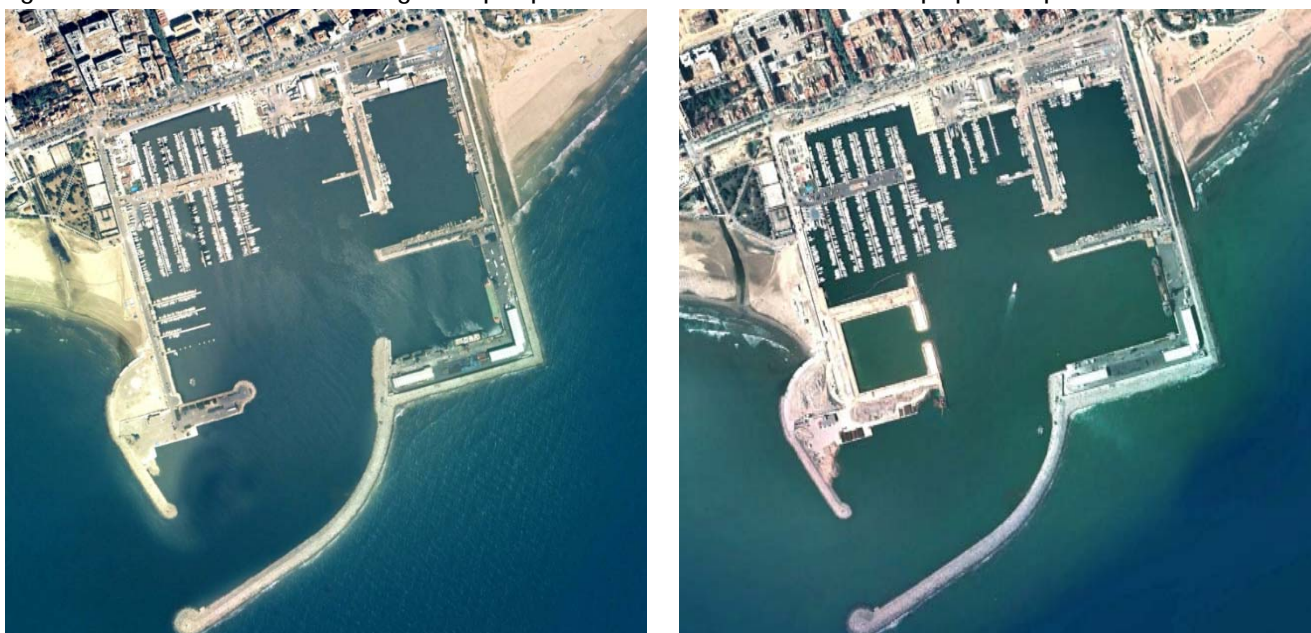
La zona donde el B/M TIDE NAVIGATOR sufrió la embarrancada fue reformada hace años (ver Figura 6).

En el extremo de la dársena comercial antes existía un espigón perpendicular al muelle que fue eliminado. A pesar de que en el resto del puerto todo el fondo es de arena en esta zona donde antiguamente estaba situado el espigón el lecho es de roca.

Al producirse la embarrancada sobre un lecho de roca los daños fueron muchos más graves y la liberación más complicada que si el fondo hubiese sido de arena.

Los daños del buque se extendieron en la zona de proa del buque por el costado de babor en un área de 9 m de largo por 3 m de ancho. Las planchas del casco sufrieron deformaciones entre las cuadernas constructivas 150 y 159, correspondientes al pique de proa y al doble fondo del espacio de la hélice transversal de proa. Entre las cuadernas 155 y 156 se encontraron cinco grietas de unos 15 cm de longitud que provocaron la inundación del pique de proa.

Figura 6. Antes y después de las obras de reforma del puerto de Vilanova i la Geltrú.

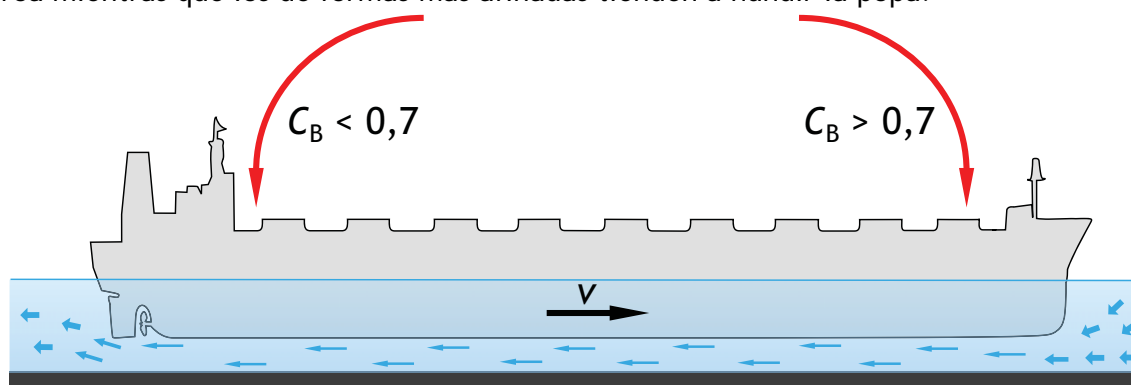
Figura 7. Influencia del coeficiente de bloque en el trimado dinámico.

Con esta fórmula y las características tanto del buque como del puerto se puede estimar que el efecto *squat* en este caso provocaría un hundimiento de la proa de aproximadamente un centímetro, lo que resulta totalmente despreciable y sin influencia en el accidente.
