INFORME CIAIM-08/2016

Accidente operacional a bordo de la embarcación de pesca MAR VELLA a unas 12 millas de la costa, al SSE del Puerto de Barcelona, el 4 de diciembre de 2015, con resultado de un herido

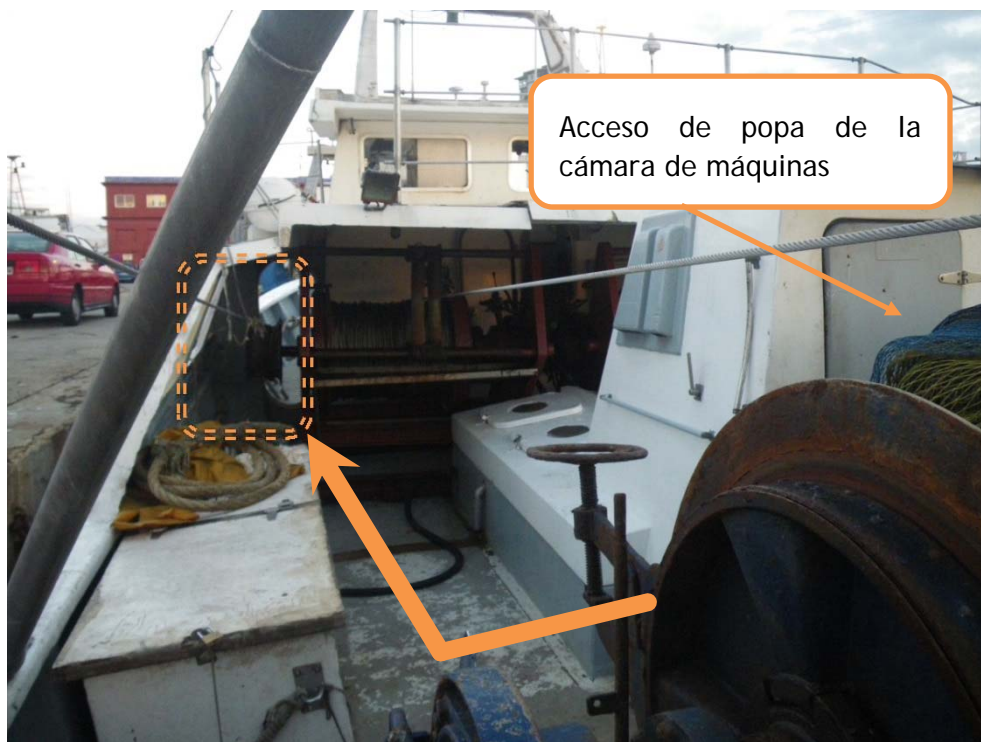
Entonces, el mecánico accedió a la cubierta por babor desde la salida de popa de la cámara de máquinas siguiendo la trayectoria indicada en la figura 5, dirigiéndose a la parte de proa de la embarcación.

Figura 5. E/P MAR VELLA vista desde popa. Trayectoria seguida por el mecánico.

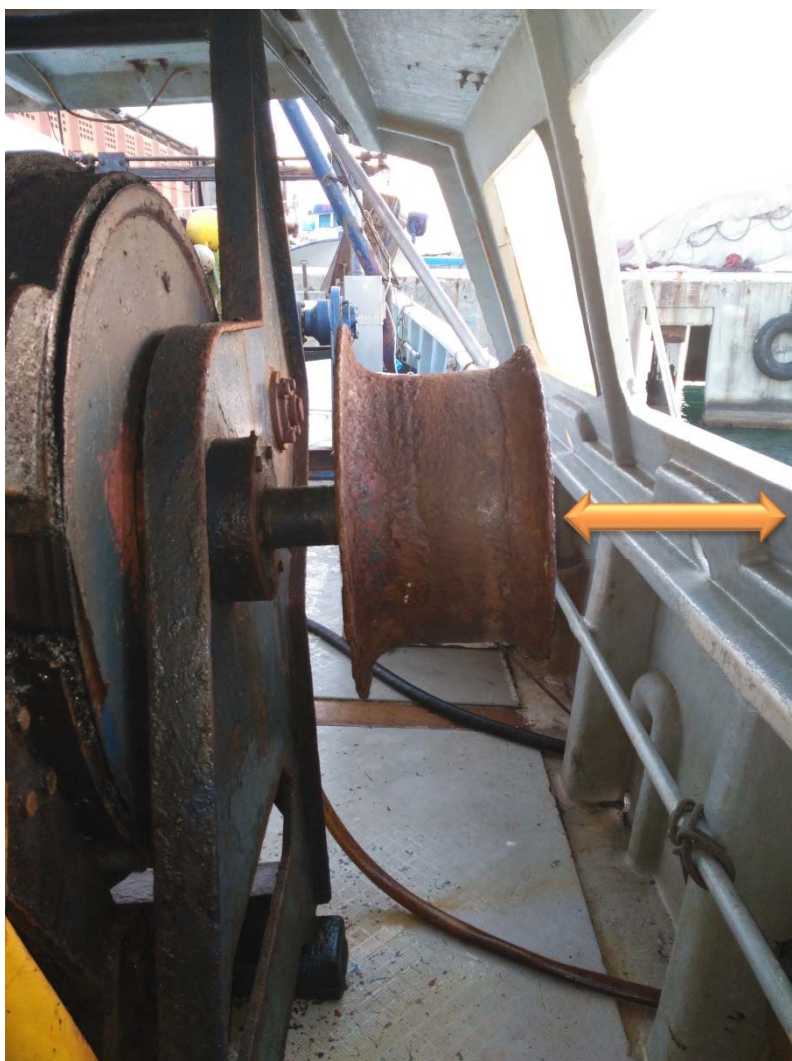
En el camino, debía atravesar un punto en el que la separación entre el cabirón, que estaba en marcha, y el costado era de apenas 40 cm. Este punto se encuentra remarcado en línea naranja discontinua en la figura 5, ampliándose la zona en la figura 6.

Figura 6. Zona de paso entre el cabirón y el costado (40 cm)

Por otra parte, los usos y costumbres del pesquero no contemplaban el que se suprimiera el riesgo parando el cabirón cuando un tripulante debía moverse por el espacio restringido entre este y la amura.

“Procederán a dar la instrucción al trabajador que siempre está en la maquinilla cuando está en funcionamiento, de que pare de forma inmediata la máquina si algún trabajador ha de pasar por el espacio entre ésta y la pared del barco.”

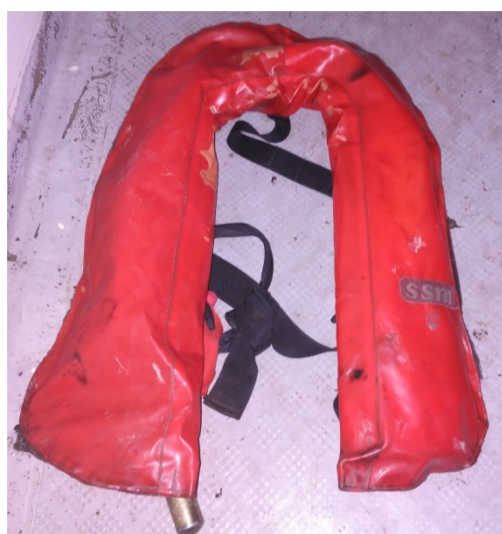
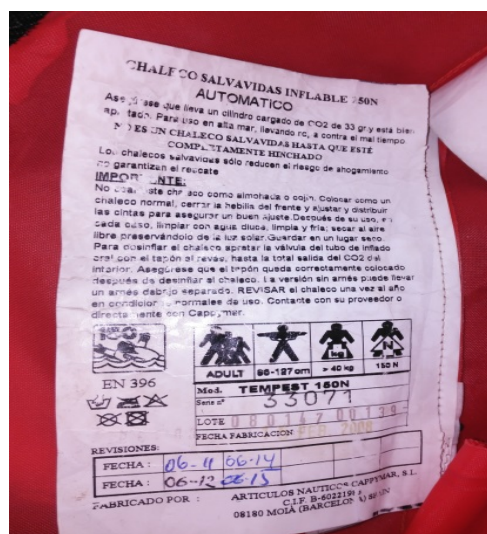
El mecánico salió de la cámara de máquinas sin tener colocado el chaleco salvavidas de trabajo. Véase figura 7. Iba caminando a la vez que se lo iba poniendo cuando llegó a la altura del cabirón. En ese momento lo llevaba presentado sobre su cuerpo, sin haber todavía ajustado las cinchas, por lo que estas se encontraban colgando. Entonces, el cabirón le enganchó por una cincha suelta del chaleco, quedando atrapado y rodando con él. Tras los momentos iniciales de sorpresa, el marinero que manejaba la maquinilla la paró al instante no pudiendo evitar que el

mecánico recibiera varios impactos contra las estructuras aledañas, dada la elevada velocidad a la que giraba el cabirón en ese momento.

Figura 7. Chaleco del tripulante accidentado, y detalle de su etiqueta de control.

Cuando se vaya a acceder a un espacio peligroso, toda persona debe acceder a dicho espacio debidamente protegido y pertrechado, y siempre atento y consciente del riesgo.
