INFORME CIAIM-09/2015

Fallecimiento de un bañista, golpeado y herido por la embarcación de pesca NO SE en las inmediaciones del puerto deportivo Punta Lagoa (Vigo), el 2 de Julio de 2014

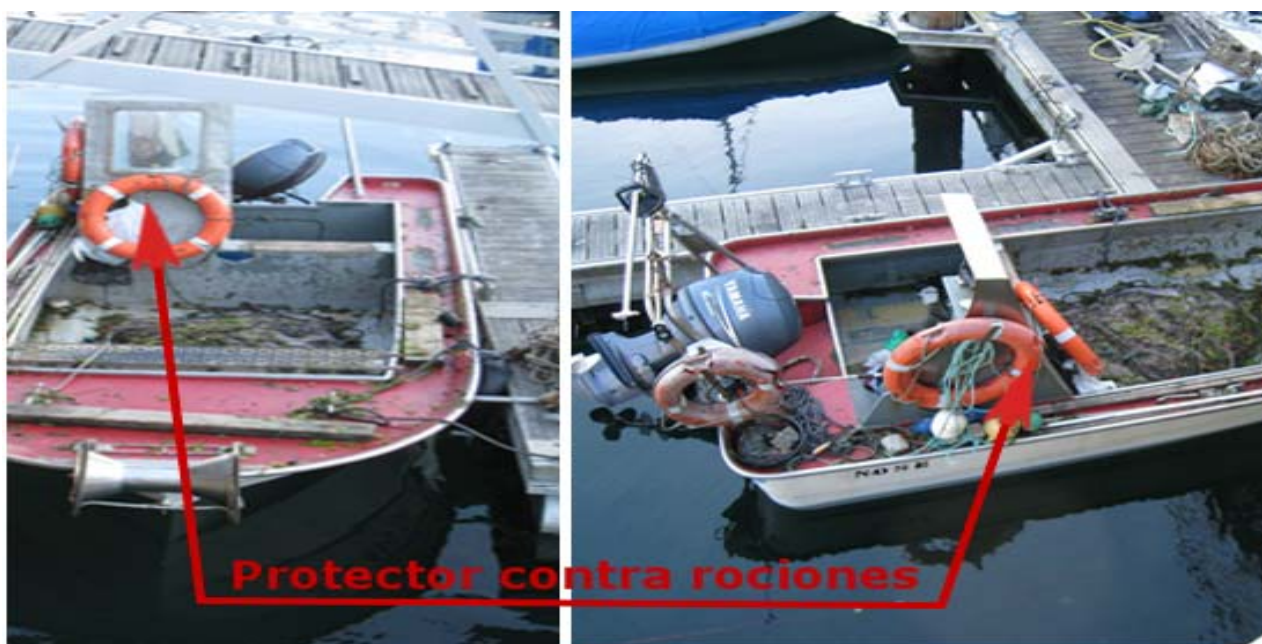
Figura 3. Protector de la embarcación NO SE

La embarcación dispone de un motor fuera borda manejado con la propia caña del motor desde el banco de popa de la embarcación, sin que exista ningún sistema complementario de gobierno. La embarcación está dotada de una mampara de acero con una ventana de metacrilato que protege al timonel de los eventuales rociones de agua. Esta mampara, por su diseño, dificulta la visión de un hombre sentado en posición normal en el banco de popa, sobre todo por su banda de estribor, toda vez que la embarcación en marcha tiende a elevar la proa. Véase la Figura 3.

Como se describió anteriormente la embarcación estaba provista de una mampara de protección para el timonel que dificultaba la visibilidad de este cuando se encontraba sentado en su puesto, sobre todo cuando navegaba con una cierta velocidad. Además, dicha mampara generaba un ángulo muerto por la banda de estribor que disminuía mucho la visibilidad del timonel por esta banda.

1. Que se asegure que, desde la posición de gobierno, tenga visibilidad en todo momento, en todo el horizonte y sea cualquiera la posición que ocupe, sobre todo en las zonas y condiciones y lugares en que pueda existir algún riesgo.
2. Que valore la posibilidad de instalar un sistema de gobierno de la embarcación en un punto cercano a la mampara de protección desde el que tenga mayor visibilidad.
3. Que observe escrupulosamente las normas sobre velocidad, vigilancia y precauciones a tomar en las zonas de baño.

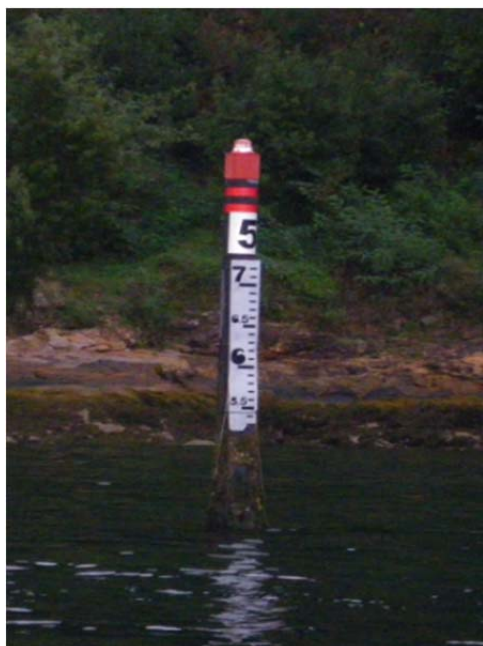
Figura 6. Baliza que delimita el puerto de A Lagoa

Los límites del puerto se encuentran balizados por el este por balizas fijadas sobre el fondo, pintado su cuerpo de negro y en la parte superior con unas franjas rojas. Están provistas de luz de destellos ámbar y no tienen marca de tope. Las balizas están numeradas correlativamente del 1 al 15, según la dirección de una embarcación que arriba al puerto, y algunas están provistas de una escala que informa de la profundidad, véanse figuras 6, 7 y 8.

4. Que considere balizar la zona de baño donde ocurrió el accidente.
5. Que intensifique la vigilancia de conductas peligrosas en zonas de baño, incoando los expedientes administrativos correspondientes.

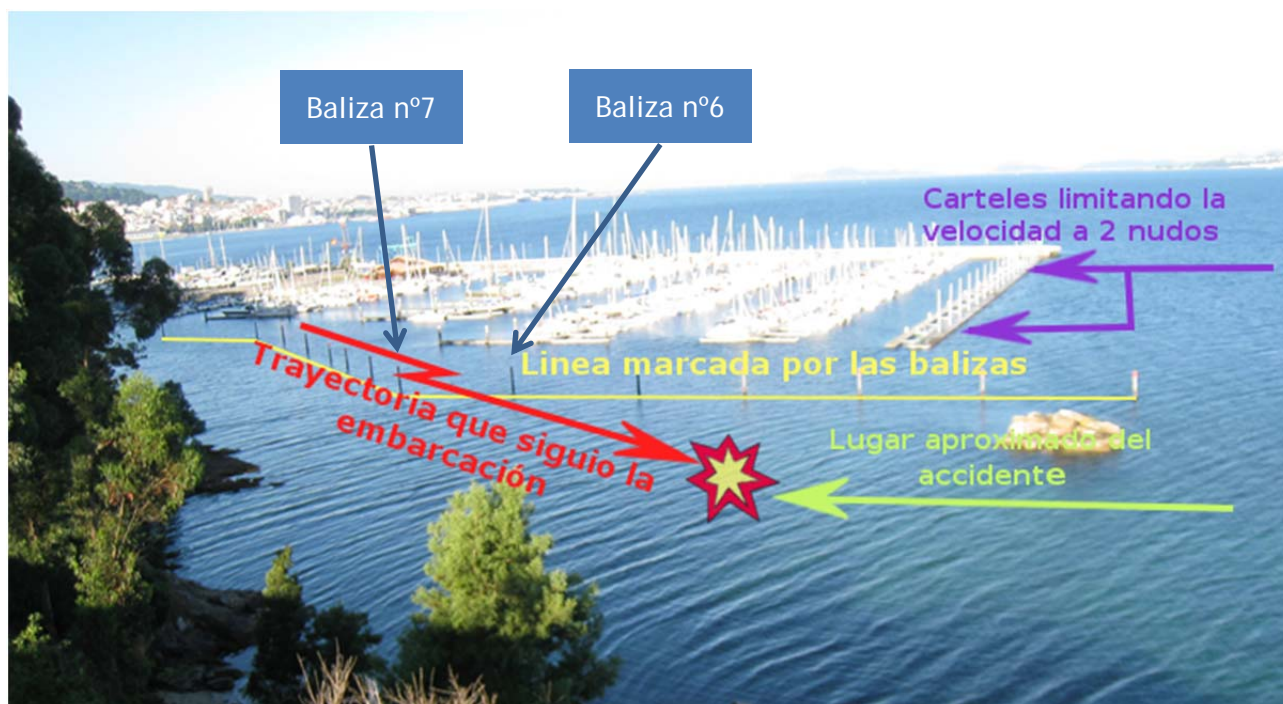
Figura 7. Zona inmediatamente del accidente, con indicación de enfilaciones y trayectorias.

La embarcación abandonó las instalaciones del puerto deportivo Punta Lagoa siguiendo una ruta paralela a la línea que marcan las balizas que delimitan la zona de maniobras de las dársenas del puerto, por el Este. Véanse figuras 7 y 8.

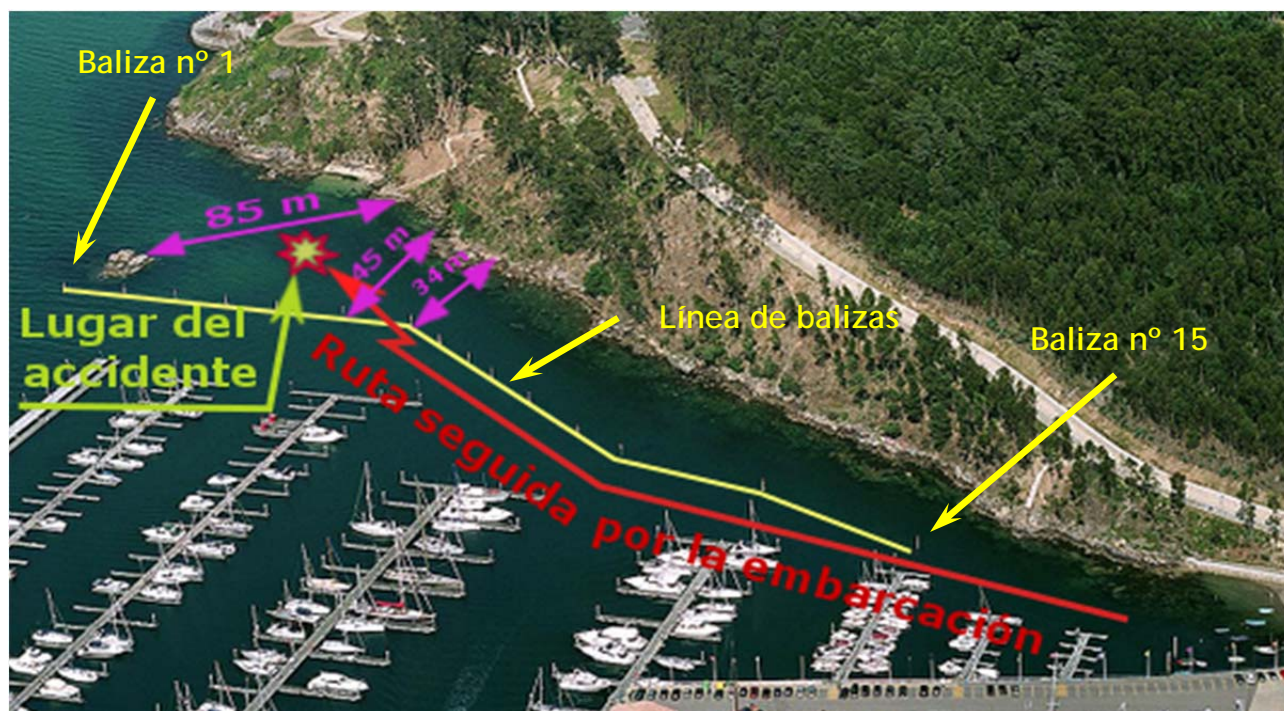
Figura 8. Vista general de la zona del accidente, con indicación de distancias y trayectorias.

Según el relato del patrón, a la altura de la baliza nº 8 el motor de la embarcación perdió fuerza llegando a pararse por un breve espacio de tiempo, que el patrón estimó en un minuto. Debido al viento del NNE la embarcación sufrió un ligero abatimiento hacia el SSW. El patrón arrancó de nuevo el motor y dió avante al 50% de la potencia, cruzando la línea del límite del puerto entre la baliza nº 6 y la nº 7.

De las declaraciones de los testigos y de la tripulación, el bañista accidentado se encontraba a unos 40 o 50 m de la línea de balizas del puerto deportivo, por lo que el tiempo que transcurrió desde que la embarcación cruzó la línea de balizas hasta que el bañista fue alcanzado por la embarcación fue de 6 o 7 segundos aproximadamente.

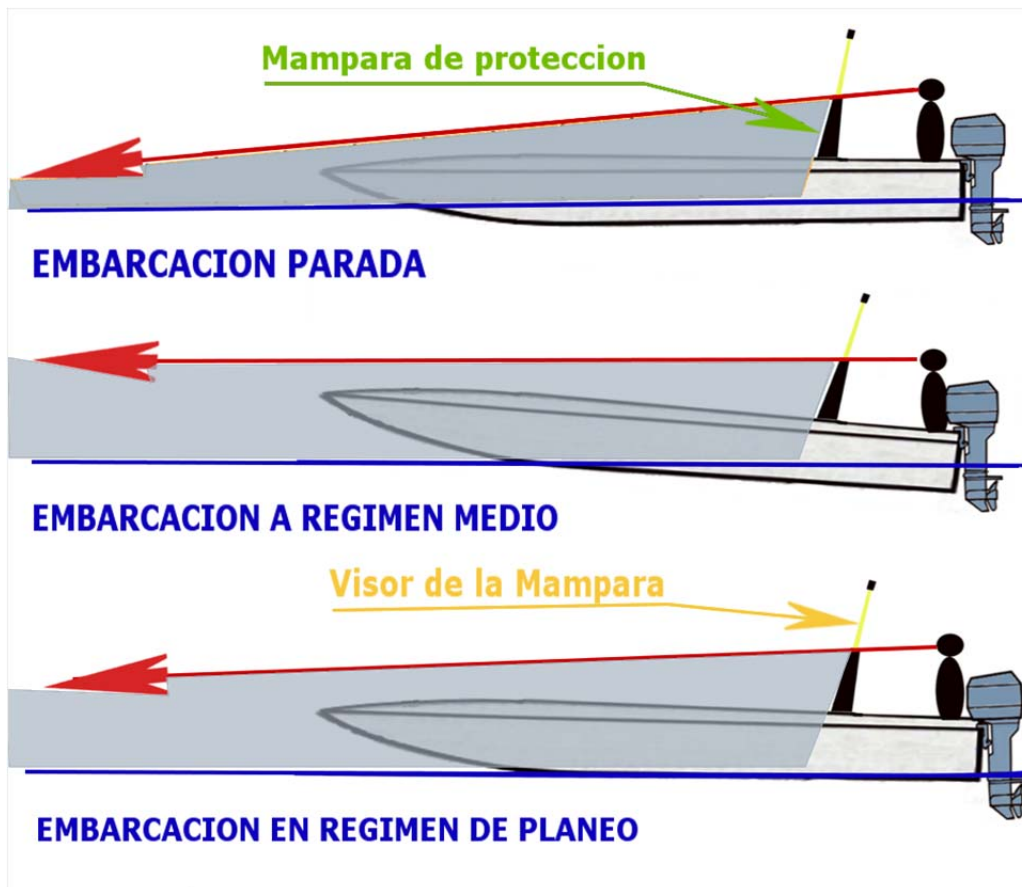
Figura 9. Ángulo ciego vertical debido al trimado aproximado de una embarcación como consecuencia de su velocidad

El gobierno de la embarcación se realizaba con la propia caña del motor fueraborda y solo se podía atender desde la popa, la posición más cómoda para la persona que gobernaba la embarcación era la de sentado en el banco de popa. Desde esta posición el timonel tenía un ángulo ciego horizontal por su banda de estribor y un ángulo ciego vertical, ambos provocados por la ubicación de la mampara. Véanse figuras 9 y 10.

Al sentarse, el patrón perdió la visión completa del espacio delante de la embarcación debido a los ángulos ciegos, tanto vertical como horizontal, provocados por la mampara de protección que tenía delante. Cobra especial relevancia que tuviera restringida la visibilidad por la banda de estribor.

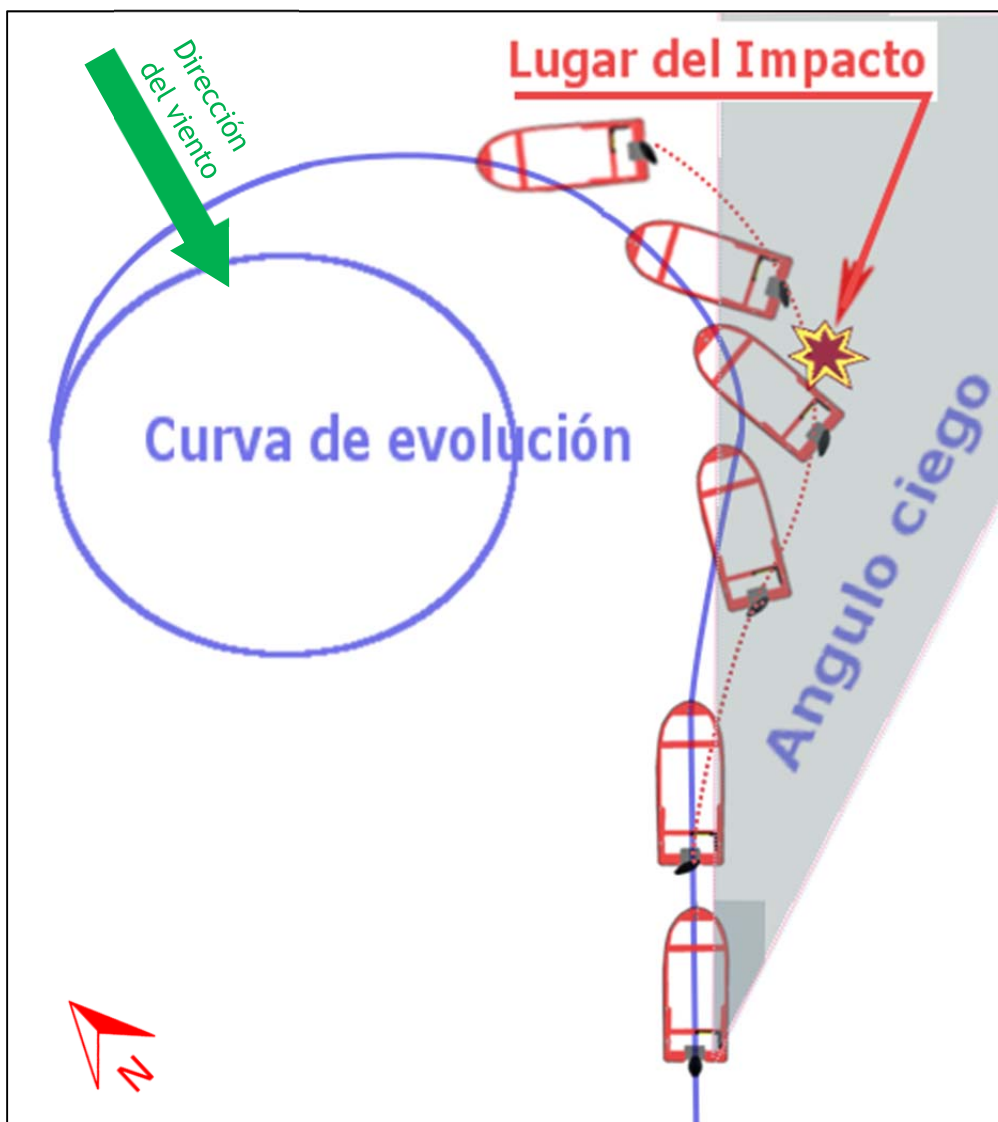
Figura 11. Esquema de la evolución de la embarcación durante la maniobra

Este movimiento de la popa hacia estribor se añadía a la resultante transversal del ejercido por el motor al estar metido a la banda de babor. Esto provocó que su centro de giro se desplazara levemente también hacia estribor, por lo que la curva de evolución normal de la embarcación sería la que se representa en la figura 11. Este movimiento se vio favorecido también por el viento que recibía la embarcación por la amura de babor. Todo ello conllevó que la popa invadiera la zona del ángulo ciego horizontal de la mampara por estribor.
