INFORME CIAIM-09/2017

Caída al mar y fallecimiento de un tripulante del pesquero
ALMIRANTE BERRIA, a 7 millas de la costa francesa en el Golfo de
Vizcaya, el 27 de octubre de 2015.

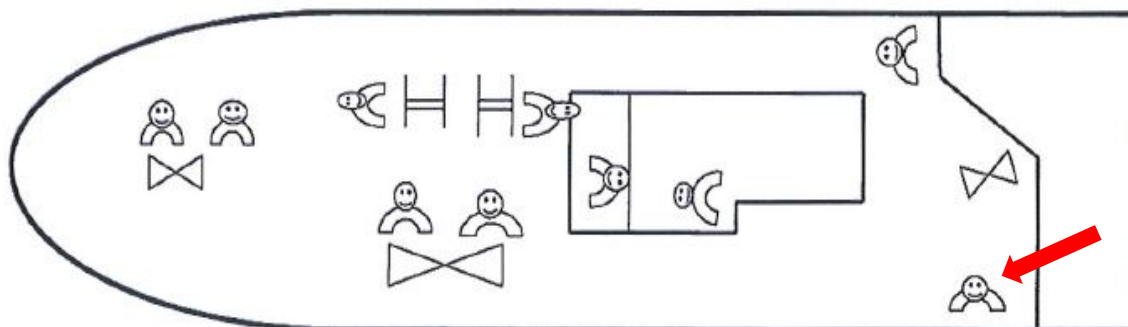
Figura 4. Disposición aproximada de los tripulantes del B/P ALMIRANTE BERRIA, tomada del informe de OSALAN. La posición del tripulante accidentado se ha señalado con una flecha

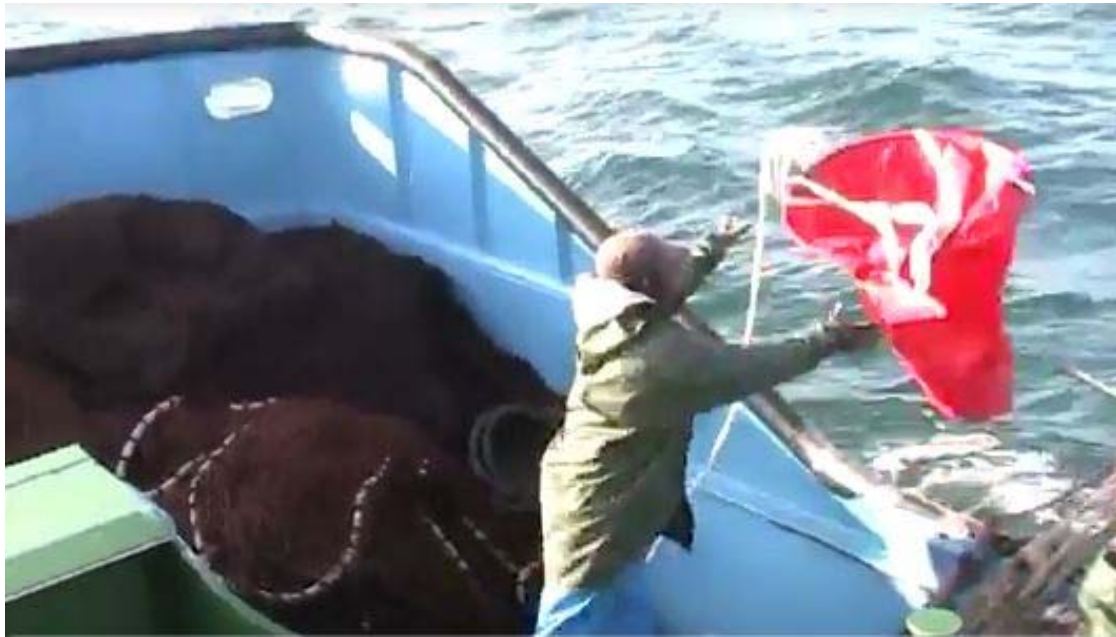
Este tripulante debe de retirarse inmediatamente de la popa tras lanzar el ancla puesto que, de no hacerlo, se vería arrastrado por el arte. Véanse figuras 5 y 6.

Figura 5. Largado del ancla flotante. La foto corresponde a un barco similar al B/P ALMIRANTE BERRIA

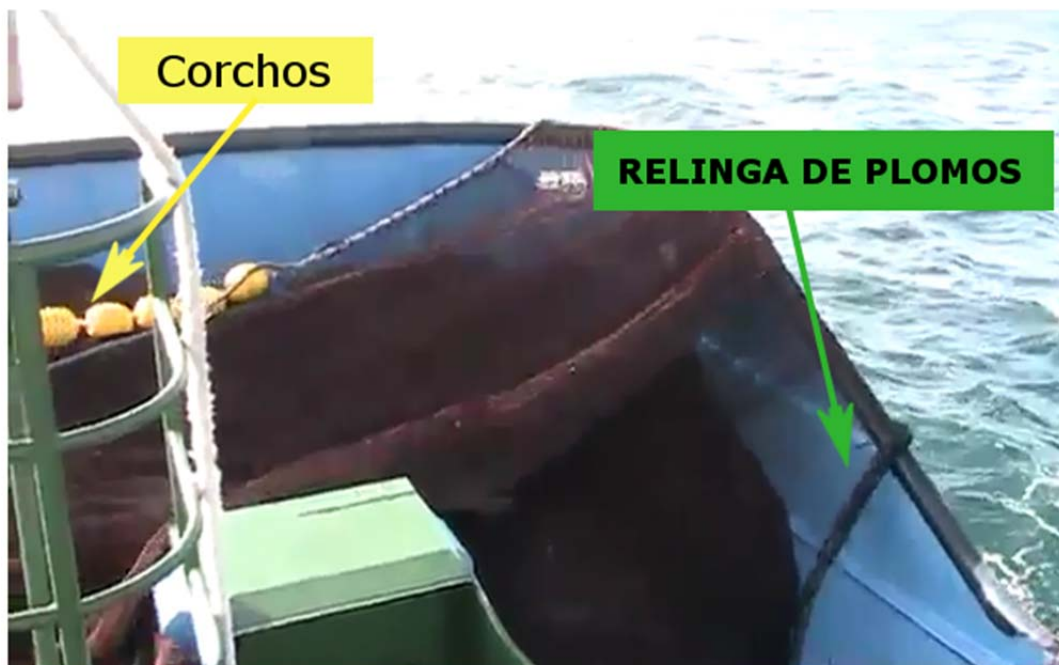
Figura 6. Despliegue del arte en otro barco similar al B/P ALMIRANTE BERRIA. Momentos iniciales tras lanzar el ancla flotante.

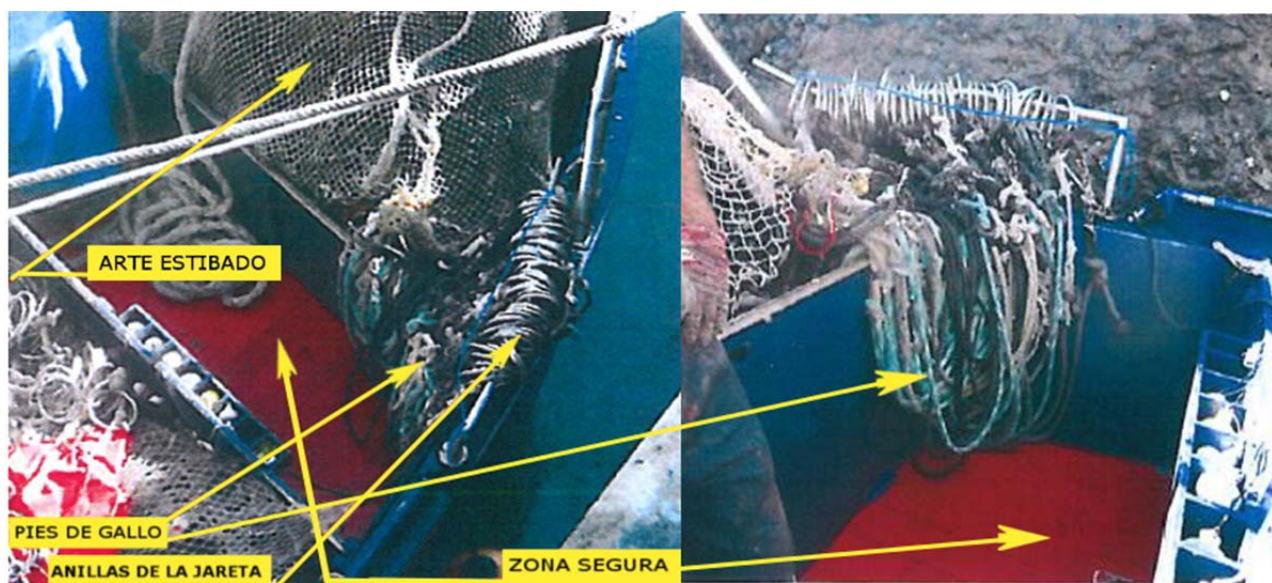
En el B/P ALMIRANTE BERRIA, los pies de gallo invadían levemente el “espacio seguro”, y no había ningún medio físico que los separara del lugar de estancia del tripulante. Véase la figura 7.

Figura 7. Estiba de los principales elementos del arte en el B/P ALMIRANTE BERRIA. Foto tomada del informe de OSALAN. Los apuntes y viñetas son de la CIAIM.

Del informe de autopsia y de las declaraciones de la tripulación se deduce que el accidente se produjo por un atrapamiento de la pierna del accidentado por uno de los pies de gallo que unen las anillas de la jareta a la relinga de plomos.

Este atrapamiento se produjo al abandonar el tripulante la zona segura y acercarse demasiado a la zona donde se encontraban estibados los pies de gallo. La investigación no ha podido concluir cuales fueron las causas que llevaron al accidentado a realizar esta acción, no obstante se encontraron indicios de que esta era una conducta más habitual que lo deseable en la pesca de cerco.

La falta de barreras de separación de la zona segura y el lugar de estiba de las anillas de la jareta favoreció esta conducta.

1. Que evalúen los riesgos de cada una de las tareas a realizar por cada individuo que ocupa un puesto de trabajo.
2. Que se establezcan procedimientos seguros de trabajo para cada una de las tareas a realizar.
3. Que se establezcan medios físicos de separación, de las distintas zonas de estancia, tránsito y vigilancia con zonas peligrosas por elementos susceptibles de tener movimiento, protegiendo los lugares de vigilancia mediante garitas u otros dispositivos si fuera necesario.

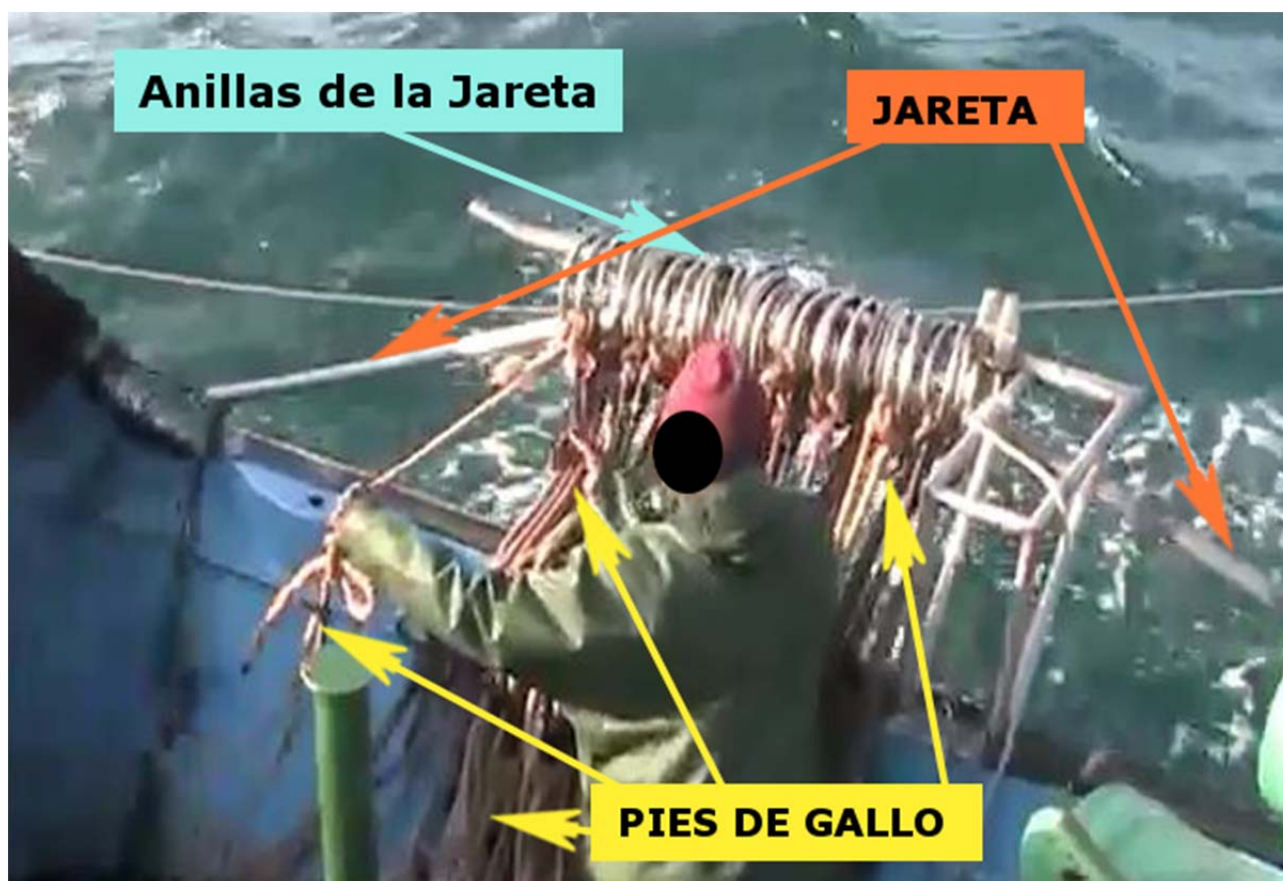
se encuentra el arte. No obstante, a veces, los tripulantes encargados de esta tarea, en un exceso de celo, suelen aventurarse a guiar las anillas que van saliendo con la mano, en la creencia de que el arte saldrá mejor. A modo de ilustración véase la figura 8, correspondiente a otro buque.

Figura 8. Salida de las anillas de la Jareta en otro barco similar al B/P ALMIRANTE BERRIA

Esta conducta debe ser reprendida por el patrón, que debe ser consciente del peligro que ello representa y que “guiando” las anillas con la mano, no se evita que los pies de gallo se enreden. Al contrario, guiar las anillas con la mano aumenta considerablemente la probabilidad de ser atrapado por los cabos del aparejo.
