INFORME CIAIM-10/2014

Embarrancada del pesquero NUEVO MUGARDOS a la entrada de la Ría de A Coruña, el 25 de noviembre de 2013.

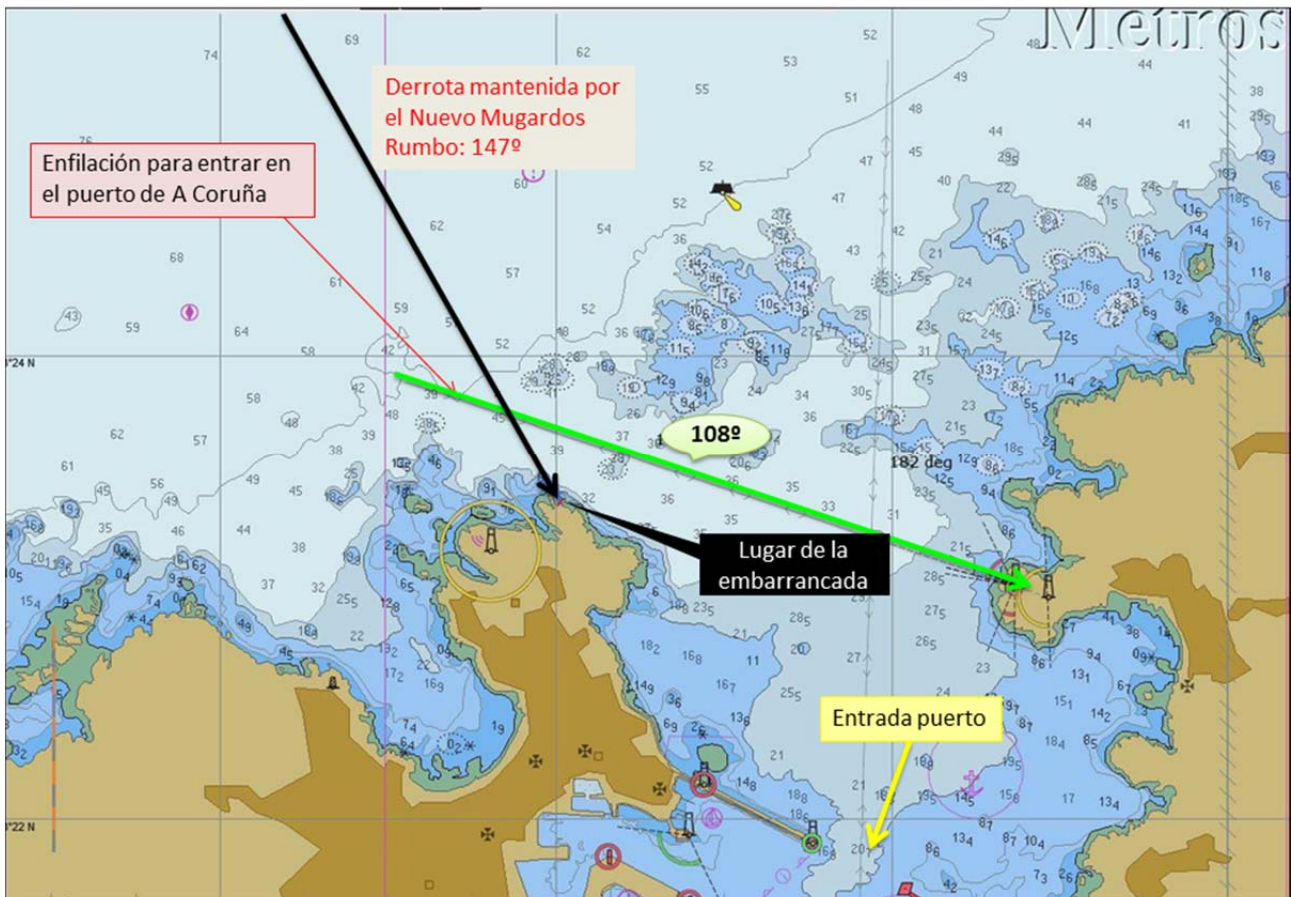
Figura 3. Localización de la embarrancada

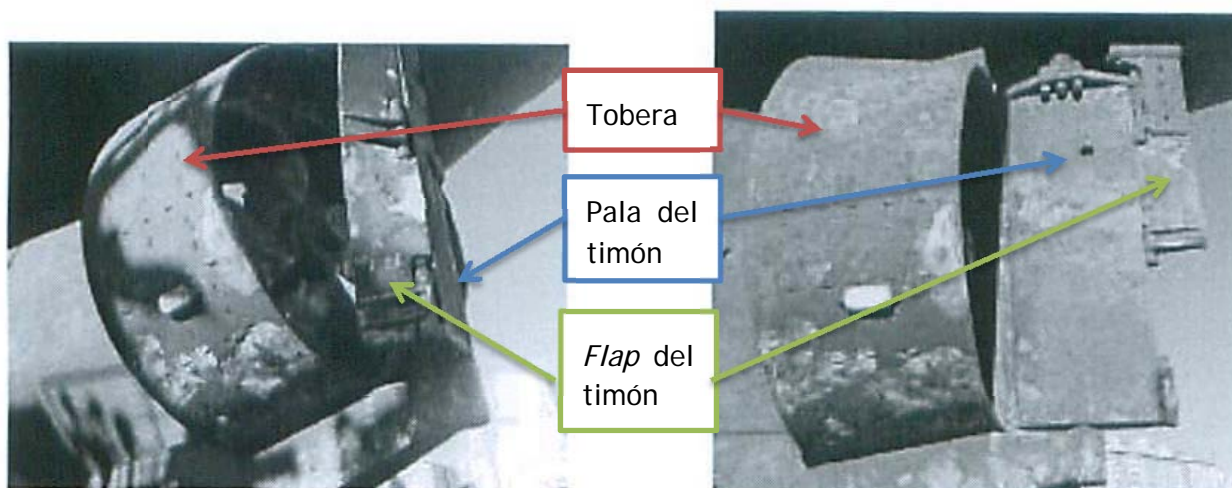
Tras el accidente el buque fue subido a varadero para su reparación. Las inspecciones realizadas por la Capitanía Marítima de A Coruña ponen de manifiesto daños en la tobera de la hélice, en el pinzote del timón y en el *flap* de popa del timón. Según este informe, la tobera no estaba

deformada, el timón se encontraba girado, y el flap del timón estaba deformado. Antes de poner a flote el buque se puso el timón a la vía y se cortó la zona del flap deformada (ver figura 4).

Estos daños son atribuibles a la embarrancada, y el hecho de que no se hubiesen encontrado durante la reparación otras averías en el sistema de gobierno indica que con gran probabilidad el sistema de gobierno estaba operativo antes del accidente. Por tanto no parece probable una avería en este sistema que dejase sin gobierno al buque antes de la embarrancada.

Figura 4. Tobera y timón, antes (izquierda) y después (derecha) de la reparación. (fuente: informe de la Capitanía Marítima en A Coruña)

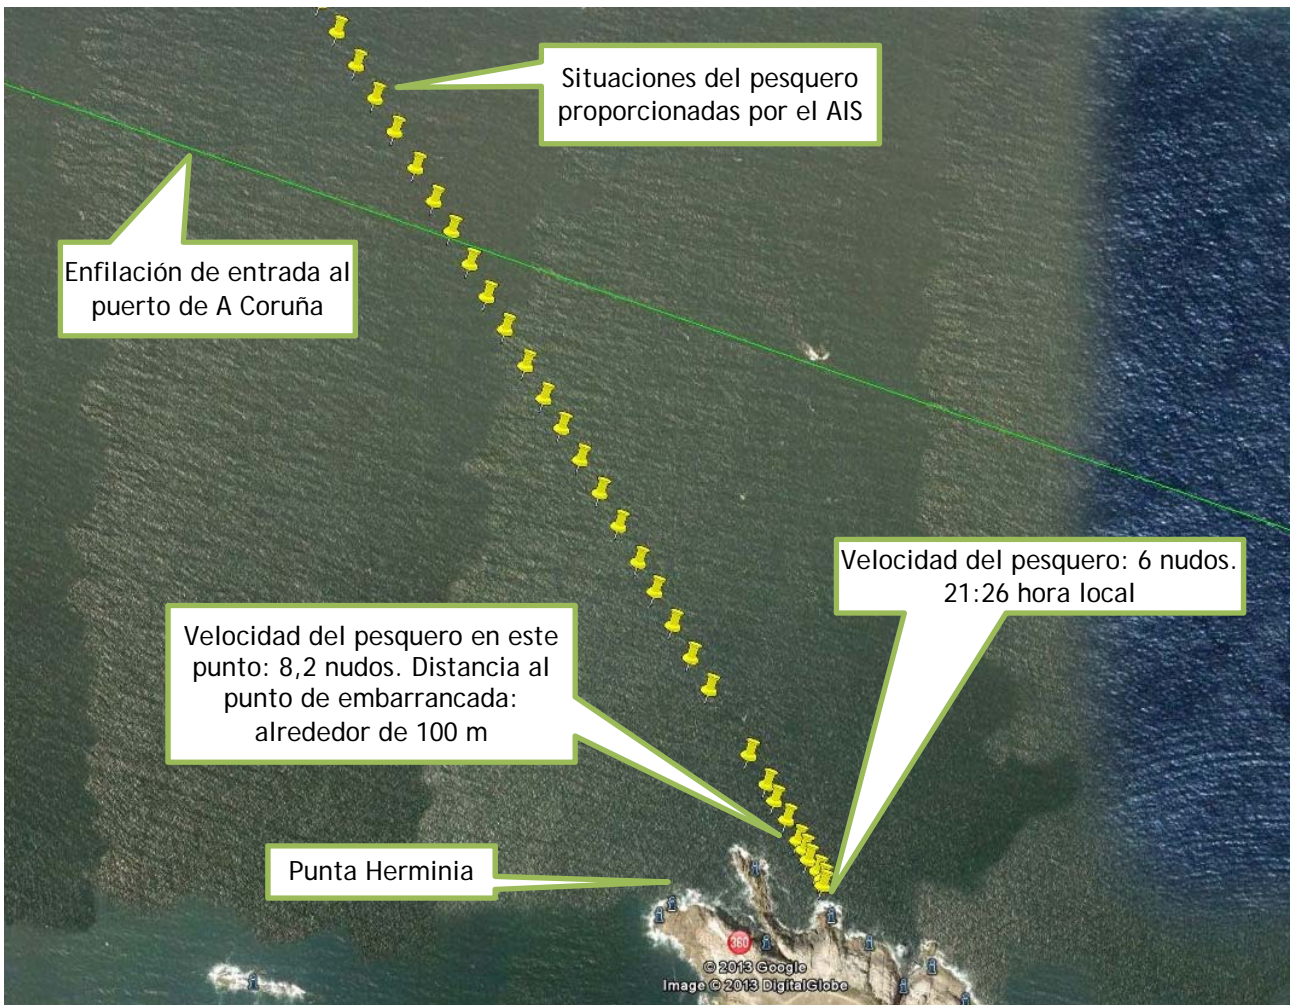
Del análisis de los datos facilitados por el sistema AIS⁷ que incorpora el pesquero se desprende que, momentos antes del accidente, el patrón al mando no llevó a cabo ninguna acción para tratar de evitar que el pesquero terminara embarrancando (ver figura 5).

Estos datos muestran que, por motivos que no han podido determinarse, el patrón, momentos antes del accidente, no modificó la velocidad del pesquero ni llevó a cabo ninguna otra acción para evitar la embarrancada del pesquero en Punta Herminia.

Analizados los datos del sistema AIS de los últimos 30 minutos anteriores al accidente, la embarcación de pesca no presentó ningún problema para mantener constantes, por medio del piloto automático, los parámetros establecidos de navegación, esto es, un rumbo verdadero del 147° y una velocidad promedio en torno a 8 nudos. Esto refuerza la hipótesis anterior de que el sistema de gobierno funcionaba correctamente.

Figura 5. Representación de los datos aportados por el sistema AIS
