INFORME CIAIM-11/2015

Vuelco y hundimiento del pesquero ITSASO BERRIA en las proximidades de la playa de Barrika (Vizcaya), el 27 de octubre de 2014, con resultado de un tripulante fallecido.

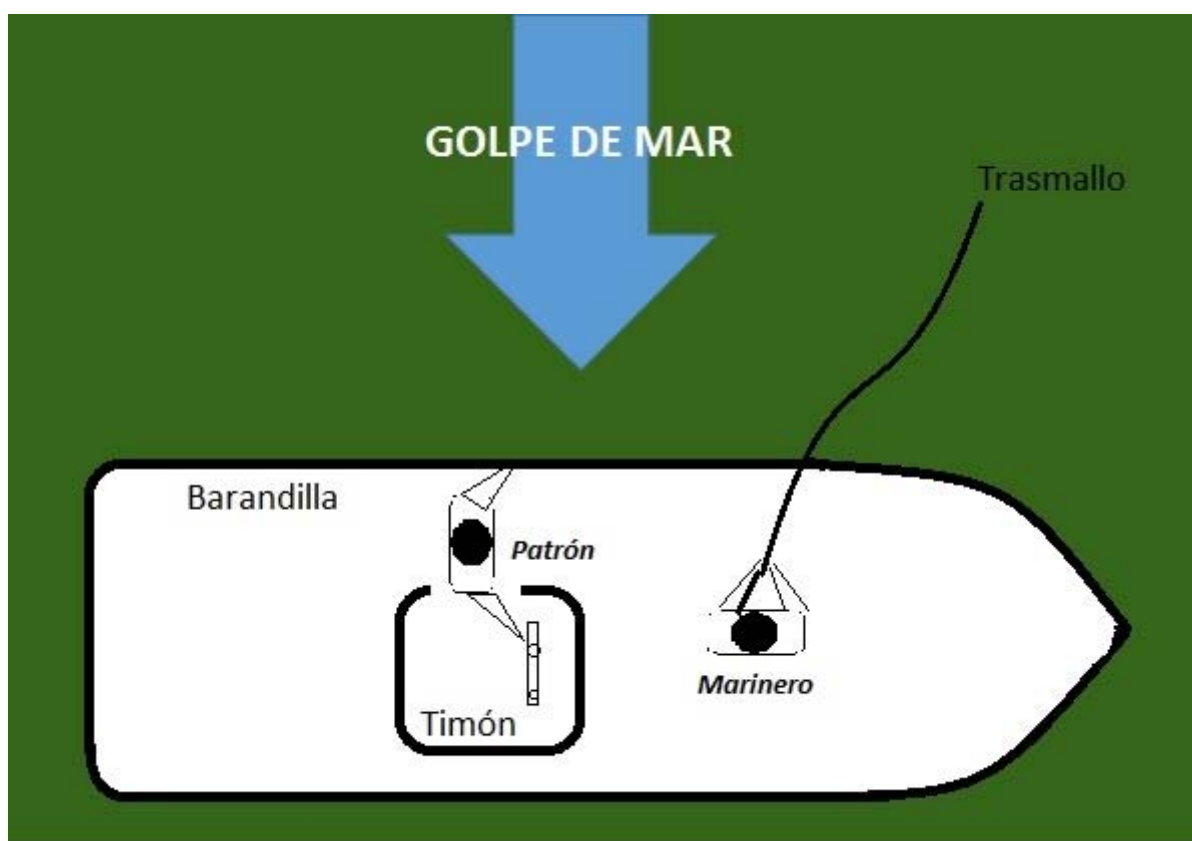
El patrón se encontraba agarrado a la barandilla y a la rueda del timón, pero fue arrojado al mar, permaneciendo en el agua a merced de un tren de olas a las que consiguió sobrevivir a duras penas. Tras el paso de este tren de olas la situación mejoró levemente, y se dirigió a nado hasta la embarcación que se encontraba con la quilla al sol, a unos 25 metros.

Consiguió encaramarse sobre la quilla, desde donde divisó al otro tripulante que trataba de llegar hasta el barco, pero una ola le sumergió y no volvió a verlo.

Figura 4. Situación de los tripulantes

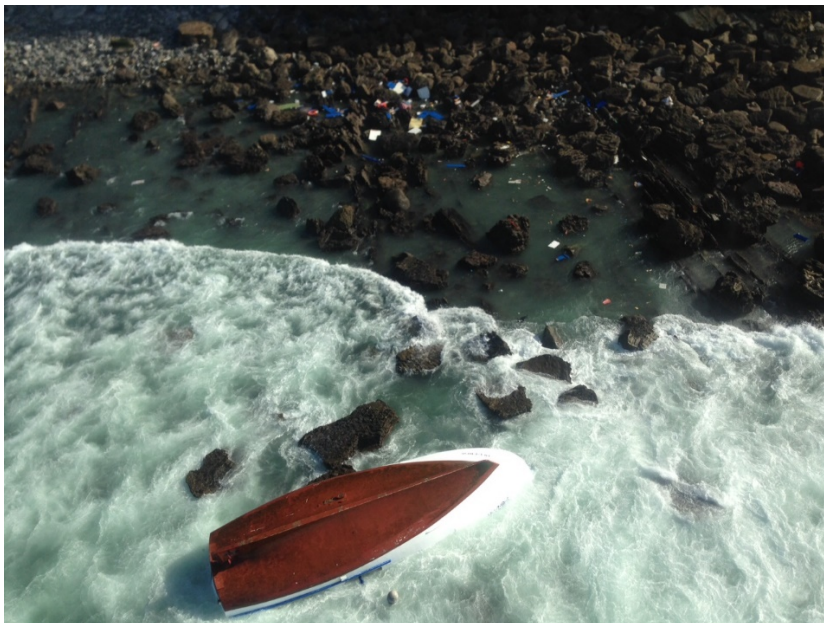
Figura 5. Embarcación en la playa de Barrika

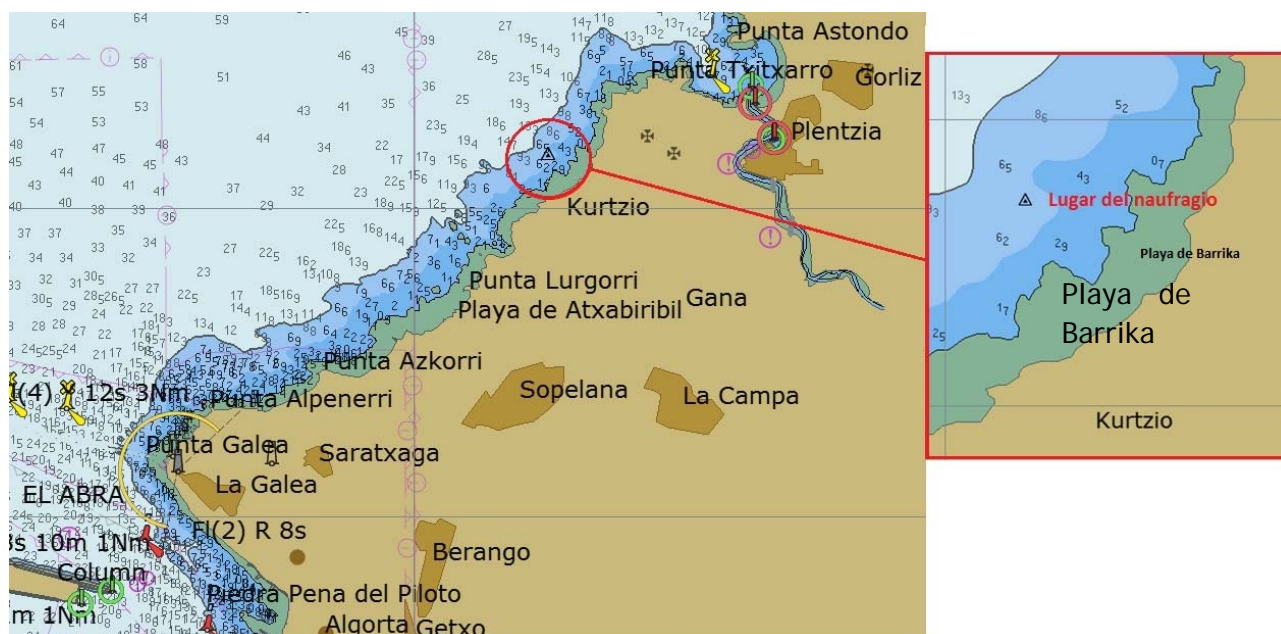
Según algunos pescadores de la zona, las circunstancias de la pesca en la zona del incidente, con una notable concurrencia de arrastreros, obliga a las embarcaciones de pesca artesanal a acercarse a la orilla, a la zona de rocas y rompientes con profundidades entre 4 y 6 metros en bajamar. En esta zona los buques arrastreros de mayor porte, que en sus lances en aguas más profundas pueden llegar a destruir los aparejos de pesca artesanal, no pueden trabajar.

Figura 6. Detalle de la zona del naufragio

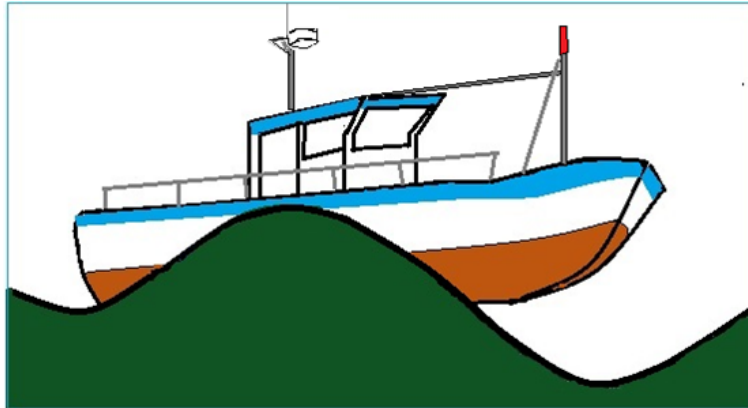
La secuencia de los hechos, narrada por el patrón, se estructura en tres situaciones del barco (ver figuras 7, 8 y 9): Al percibirse de que se aproximaba una ola de grandes dimensiones, maniobró para capearla de proa. Recibió la primera ola por la proa, pero debido a la altura de la ola, la embarcación cayó con un fuerte pantocazo, y la embarcación se atravesó a la dirección de propagación del oleaje. En esta situación la segunda ola rompió sobre el costado y la cubierta, arrastrando al agua a los dos tripulantes. La inundación comprometió seriamente la estabilidad de la embarcación, que las sucesivas olas empeoraron al haber descendido el francobordo, produciendo su vuelco.

Figura 7. Primera Ola

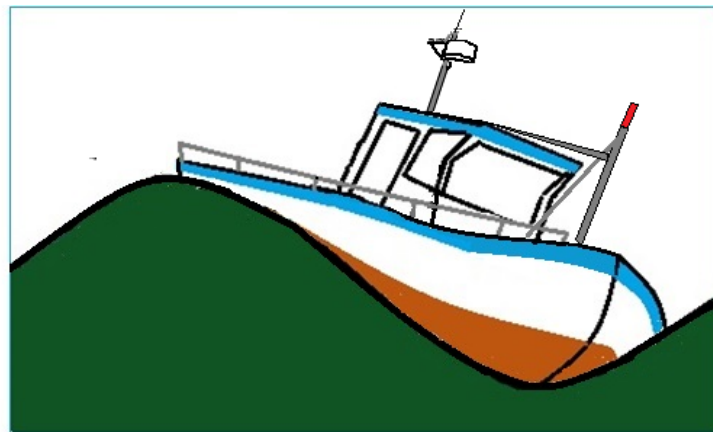
Figura 8. Embarcación al través

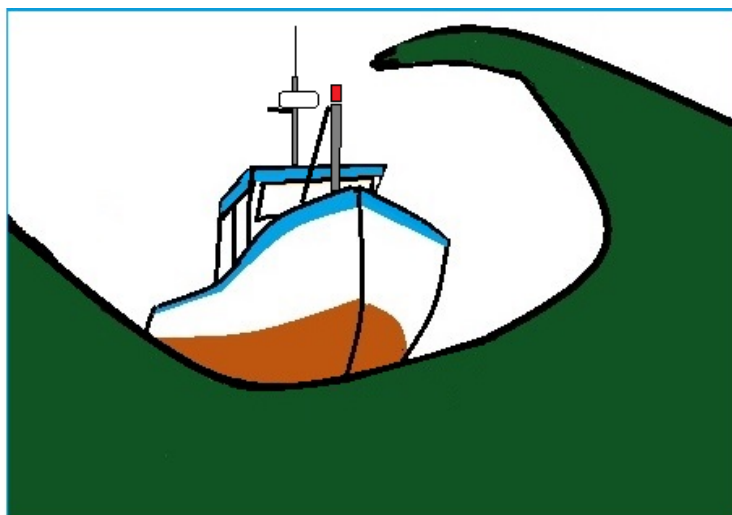
Figura 9. Ola rompiente

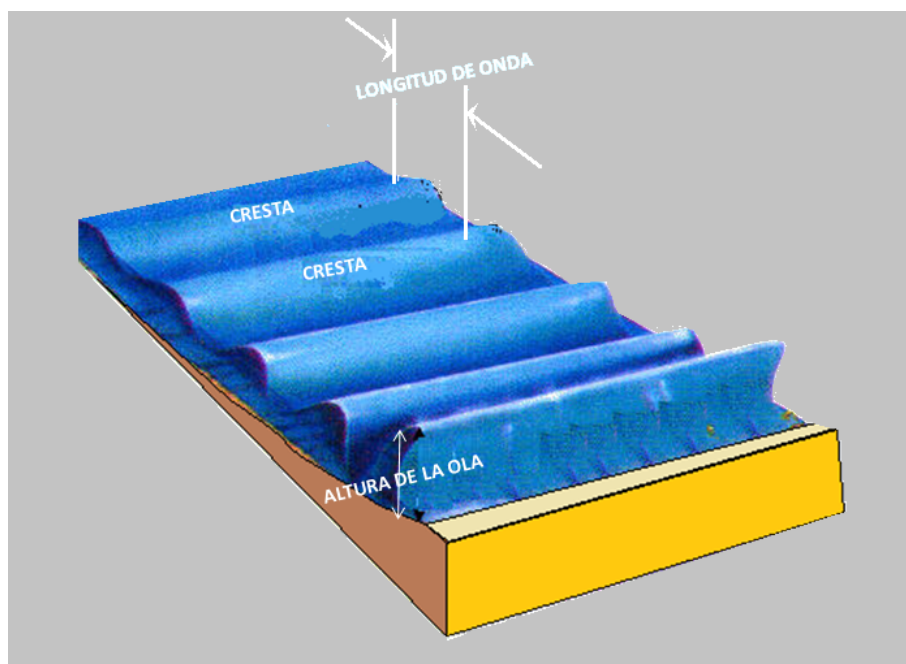
Figura 10. Asomeramiento

Según este informe había mar rizada, con mar de fondo del NW y altura significativa de oleaje de 2,5 m en aguas profundas. Teniendo en cuenta la profundidad y la disposición de las isobatas en el punto del accidente, se estimó un coeficiente de asomeramiento (ver figura 10) de entre 1,3 y 1,5.

Considerando la refracción, o transformación de la altura de ola de aguas profundas por cambio de la dirección de la trayectoria de las olas, estimado para la zona de estudio en torno a 0,8 y el de asomeramiento que experimenta en la zona de aguas poco profundas, la altura de ola incidente en el lugar de los hechos, despreciando las corrientes de marea, estaría entre 2,6 y 3,0 m.
