INFORME CIAIM-12/2016

Fallo estructural en los tanques de carga del buque STOLT BOBCAT en el puerto de Barcelona el 7 de agosto de 2015

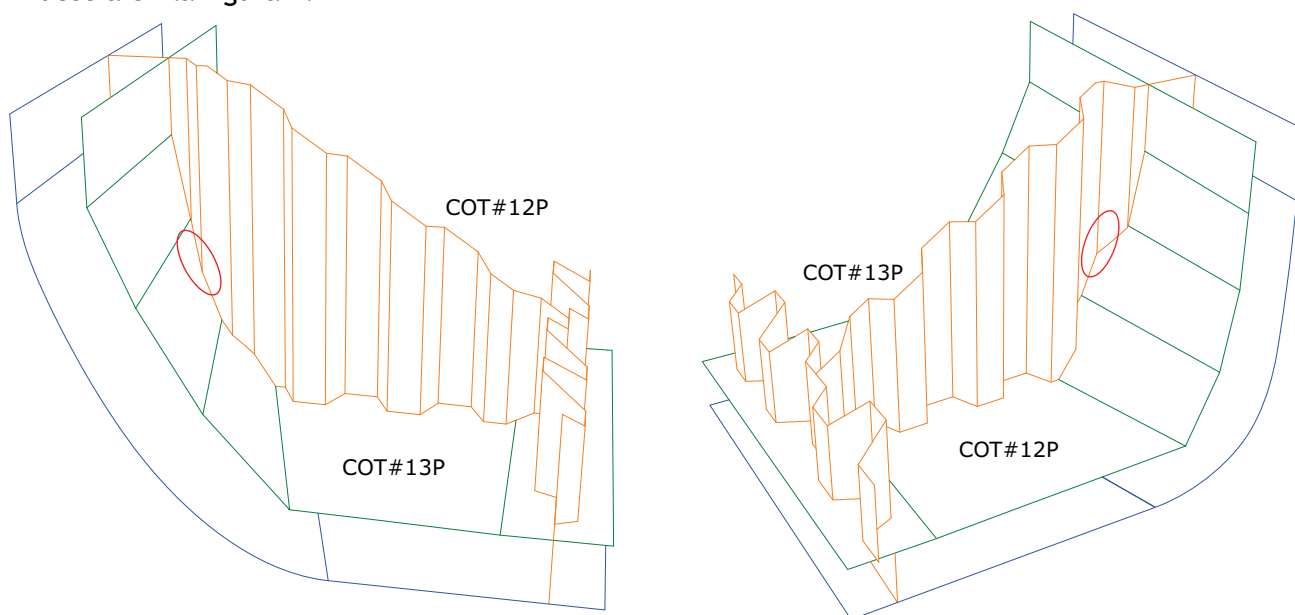
La grieta estaba localizada en un cordón de soldadura que unía el doble casco con el mamparo corrugado transversal que separa los tanques COT#12P y COT#13P, a una altura de unos 3,5 m sobre el fondo de los tanques e iniciándose en unos de los ángulos del corrugado, según se muestra en la figura 7.

Figura 7. Localización de la grieta entre los tanques.

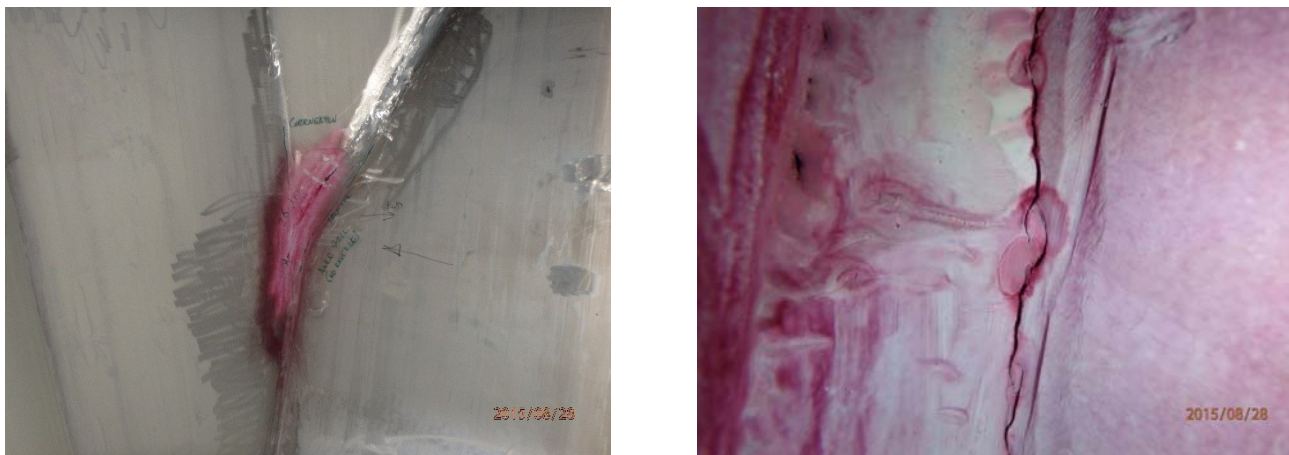
La grieta tenía una longitud de 23 cm, totalmente pasante entre ambos tanques y se extendía a lo largo del pie de la soldadura (figura 8). En la parte inferior de la misma, junto al ángulo del corrugado la grieta se desarrollaba más allá de la soldadura internándose en la chapa.

Aunque no figura reflejada en ninguna inspección ni en ningún parte de reparaciones, al observar la soldadura y la grieta existentes actualmente en el mamparo de babor se comprueba que esta soldadura ya había sido reparada previamente, aunque no se puede concretar en qué fecha.

De esta forma se tiene constancia de que en los seis años de vida de este buque se ha producido la misma avería en al menos cuatro ocasiones. Este tipo de averías repetidas es indicativo de la existencia de un problema anterior con origen en las fases de diseño y construcción.

Figura 8. Grieta actual (vista desde COT#12P) y detalle de la misma.

1. Que adopte soluciones constructivas en las zonas de unión de los mamparos corrugados a los costados tendentes a evitar este tipo de averías.

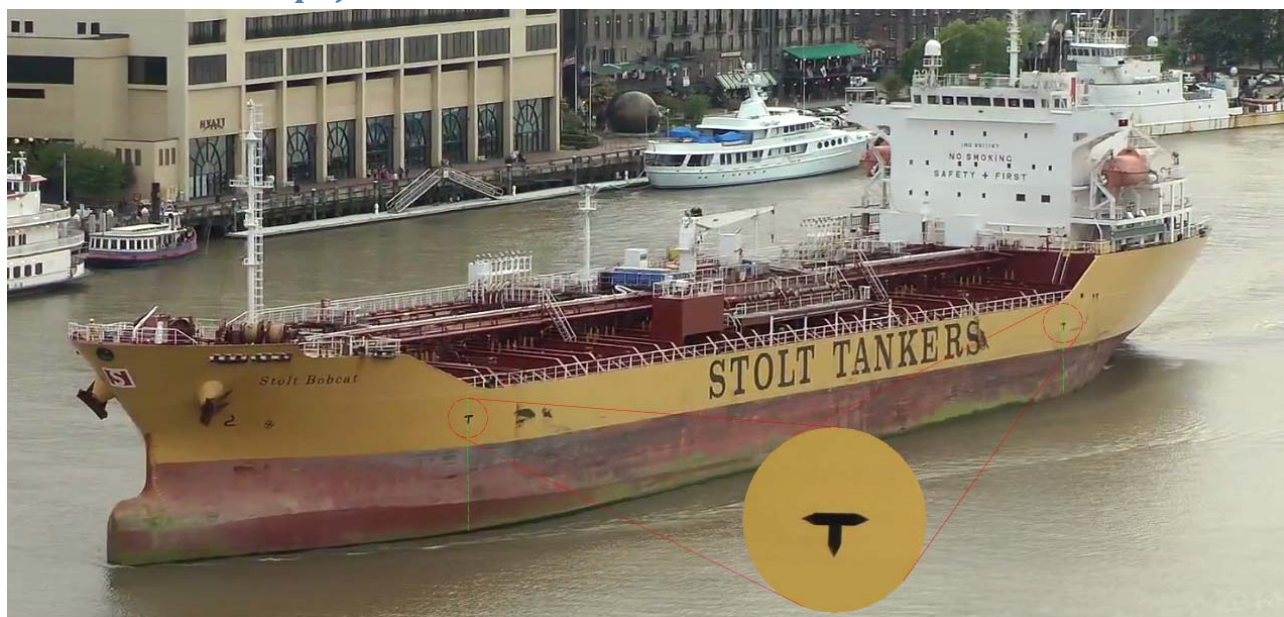
Figura 9. Puntos de empuje de remolcadores.

El buque dispone de dos zonas marcadas como puntos de empuje para remolcadores situadas a ambas bandas, una a proa en la cuaderna de construcción 172, coincidente con el mamparo corrugado que separa los tanques COT#2 y COT#1; y otra a popa en la cuaderna de construcción 52, coincidente con el mamparo corrugado que separa los tanques COT#13 y COT#12.

Durante el año 2015 el buque entró en un gran número de puertos, en la mayoría de los cuales necesitó la ayuda de barcos remolcadores-empujadores para atracar. Este hecho (ver tabla 7), pudo contribuir a debilitar la zona de contacto.

La EMPA recomienda que estas marcas definan claramente los límites de la zona en que es seguro empujar y la fuerza máxima que es posible ejercer.

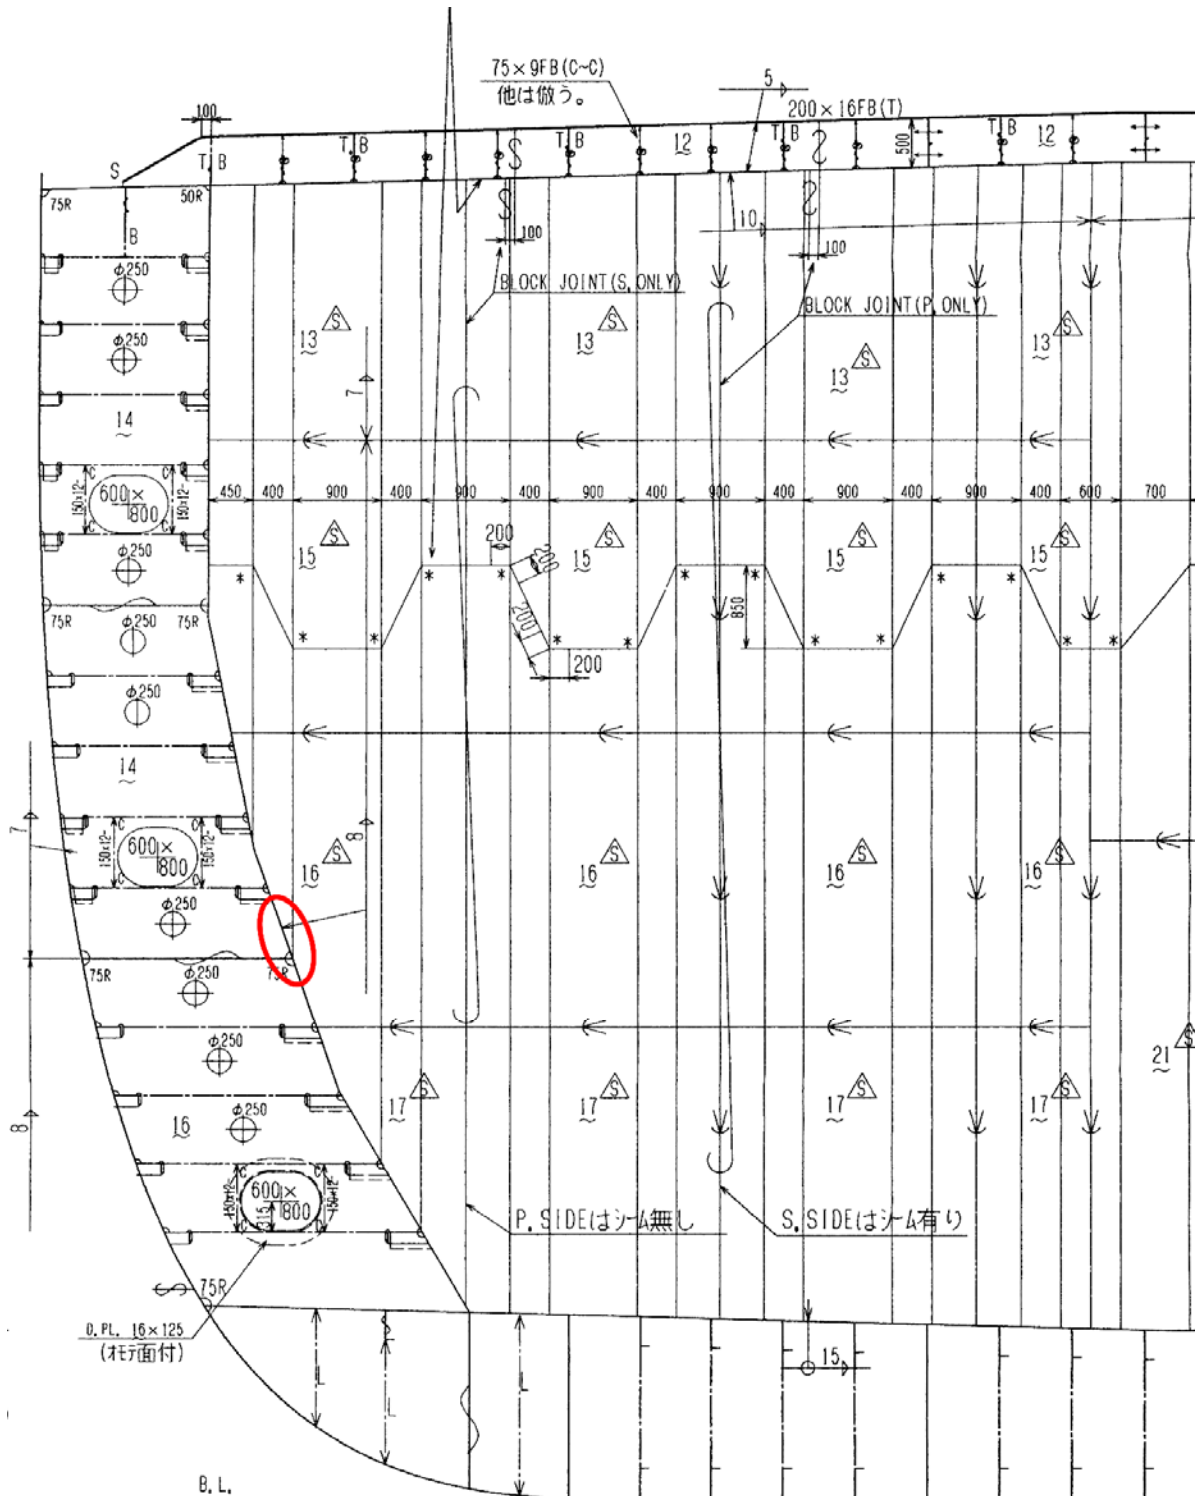
Según el proyecto de construcción del buque los puntos de empuje de los remolcadores no están definidos de ninguna manera, ni el escantillonado en esas zonas del buque está reforzado o es diferente del resto, tal como puede apreciarse en la figura 11.

También se aprecia que el mamparo corrugado intersecta con una superficie, el doble fondo, que en la zona de la avería está inclinada. El trazado, corte, plegado y soldadura de mamparos corrugados en zonas de unión con otras estructuras que no sean perfectamente horizontales o verticales, es notablemente difícil, especialmente en el caso de acero inoxidable. Mínimos errores de trazado, corte o plegado se convierten en vanos de soldadura irregulares, excesivos en muchos puntos, en los que hay que añadir grandes pegotes de soldadura para rellenarlos. Eso crea zonas intrínsecamente frágiles, que si están situadas en zonas con esfuerzos atípicos, como las zonas de empuje de los remolcadores, acaban agrietándose. La reparación suele consistir en rellenar las grietas con soldadura, o incluso un injerto pequeño, local. Por tanto, la avería será recurrente.

Figura 11. Estructura interna de la zona averiada. Se ha indicado en color rojo la zona donde se produjo la grieta.

Del análisis del accidente se concluye que la causa de la grieta entre los tanques COT#12S y COT#13S es un error en el proyecto y en la construcción del buque, derivado de las dificultades para conectar un mamparo corrugado con una chapa inclinada, especialmente en caso de acero inoxidable. Cualquier error en el trazado o plegado de un mamparo corrugado puede dar lugar a una separación muy superior a la tolerancia admisible entre el mamparo y la chapa inclinada del costado; si además el material tanto del mamparo como del casco es acero inoxidable, dichos errores son difícilmente subsanables por el astillero. Ello puede llevar a una debilidad de la unión soldada, que será propensa a sufrir grietas en la estructura del buque en esa zona, lo que se amplifica si además coincide con el punto de empuje de remolcadores.

Para evitar estos problemas, en multitud de buques con taludes en bodegas o tanques se disponen polines bajo el mamparo corrugado justo hasta la altura de los taludes, sorteando las dificultades expuestas en el párrafo anterior. El astillero debería haber adoptado prácticas constructivas similares para evitar la aparición recurrente de grietas en esas zonas.

3. Que, a la vista de los defectos puestos de manifiesto en este informe, y a la luz de averías similares de las que tengan conocimiento en esa Sociedad de Clasificación, revisen las reglas relativas a los mamparos corrugados en las fases de proyecto y construcción de buques.
