INFORME CIAIM-16/2016

Incendio del buque pesquero factoría ADMIRAL SHABALIN en el Puerto de la Luz, Las Palmas de Gran Canaria, el 26 de Octubre de 2015

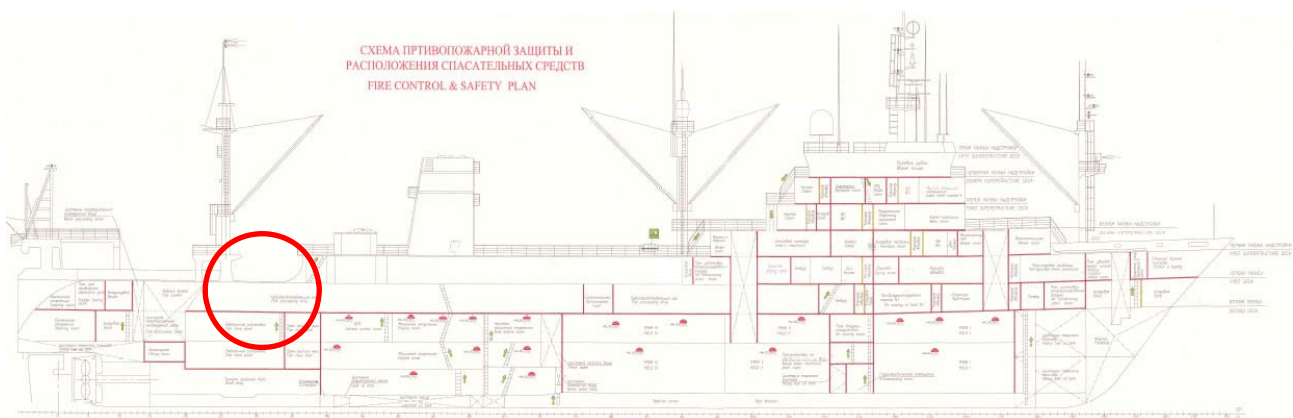
Estas inspecciones permitieron averiguar que el fuego se inició con toda probabilidad en la sala de control de la factoría, situada sobre la 2ª cubierta, entre las cuadernas 22 y 35, a babor.

Figura 5. Alzado del buque. Origen del incendio.

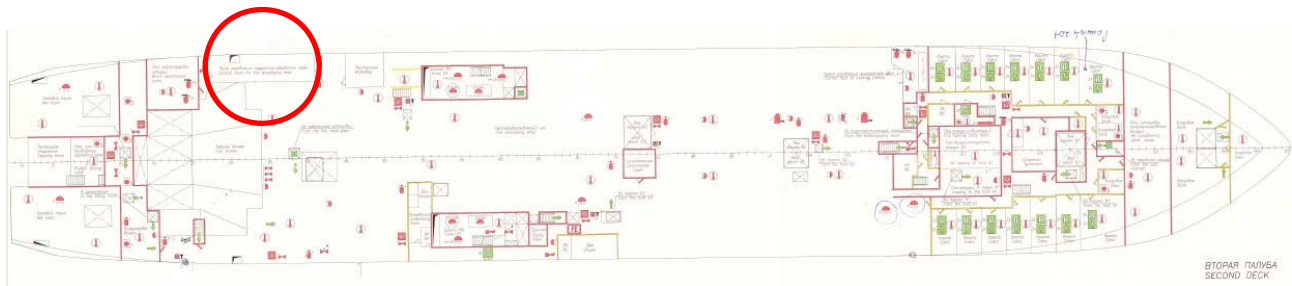
Figura 6. Vista de planta de la segunda cubierta del buque. Origen del incendio.

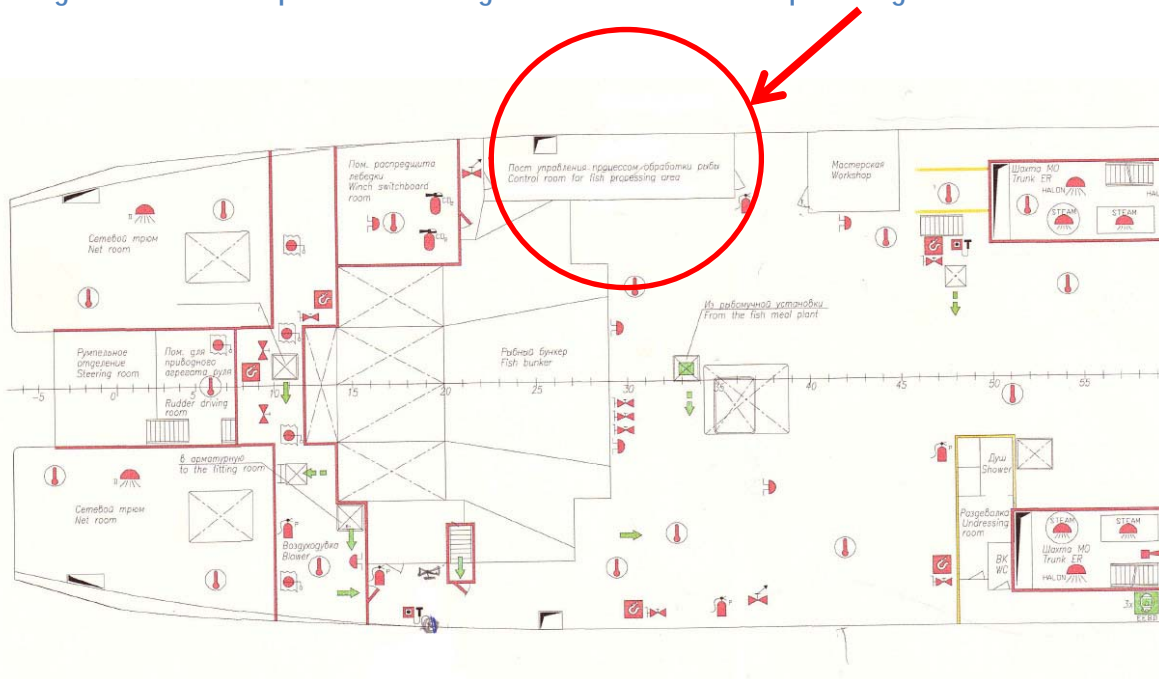
El fuego se inició en la sala de control de la factoría, y aunque todo apunta a un incendio de origen eléctrico, sus causas no se han podido determinar. El local donde se originó albergaba diversos cuadros eléctricos para dar servicio a la maquinaria de la factoría, ventilación, calefacción e iluminación. De acuerdo con las declaraciones del oficial electricista de a bordo, tenían corriente los cuadros de iluminación y de calefacción. Algunos de estos cuadros eléctricos resultaron muy dañados, lo que permite apuntar la hipótesis de que el fuego se inició en uno de esos cuadros.

Figura 7. Inicio del fuego

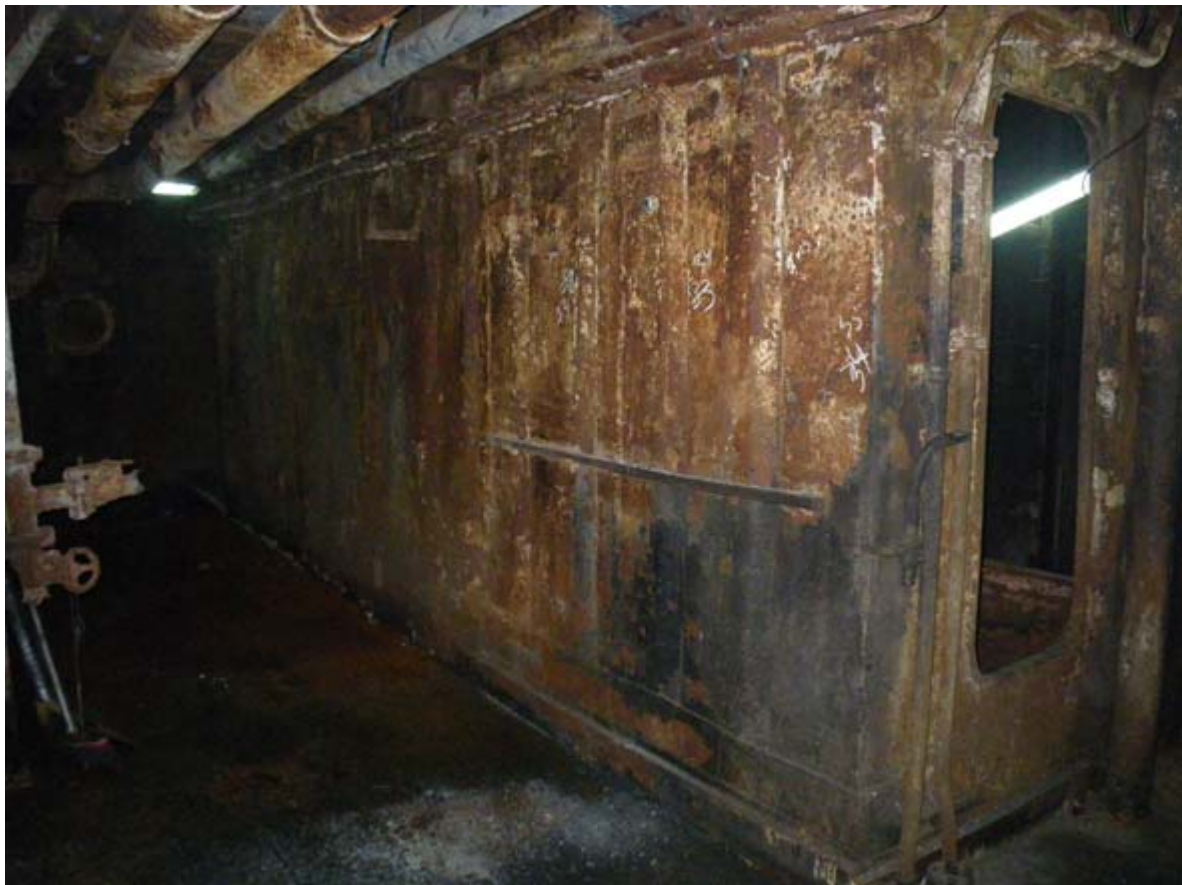
Durante la inspección de las zonas transitadas llamó la atención que el mamparo corrugado que separa el local de cuadros eléctricos del espacio destinado a factoría presentaba una importante deformación en una superficie aproximada de 1,5 m²; al igual que la puerta de acceso al citado local que se encontraba semiabierta y presentaba una notable deformidad.

Al estar todos estos elementos adosados al mamparo metálico de separación éste, además de sufrir la importante deformación observada, transmitiría el calor por conducción al exterior del local pudiéndose haber propagado el incendio por ignición de los componentes de recubrimiento de la zona de factoría adyacente.

Figura 8. Estado del mamparo de la sala de control de la factoría una vez finalizadas las operaciones de limpieza previas a su reparación eventual.

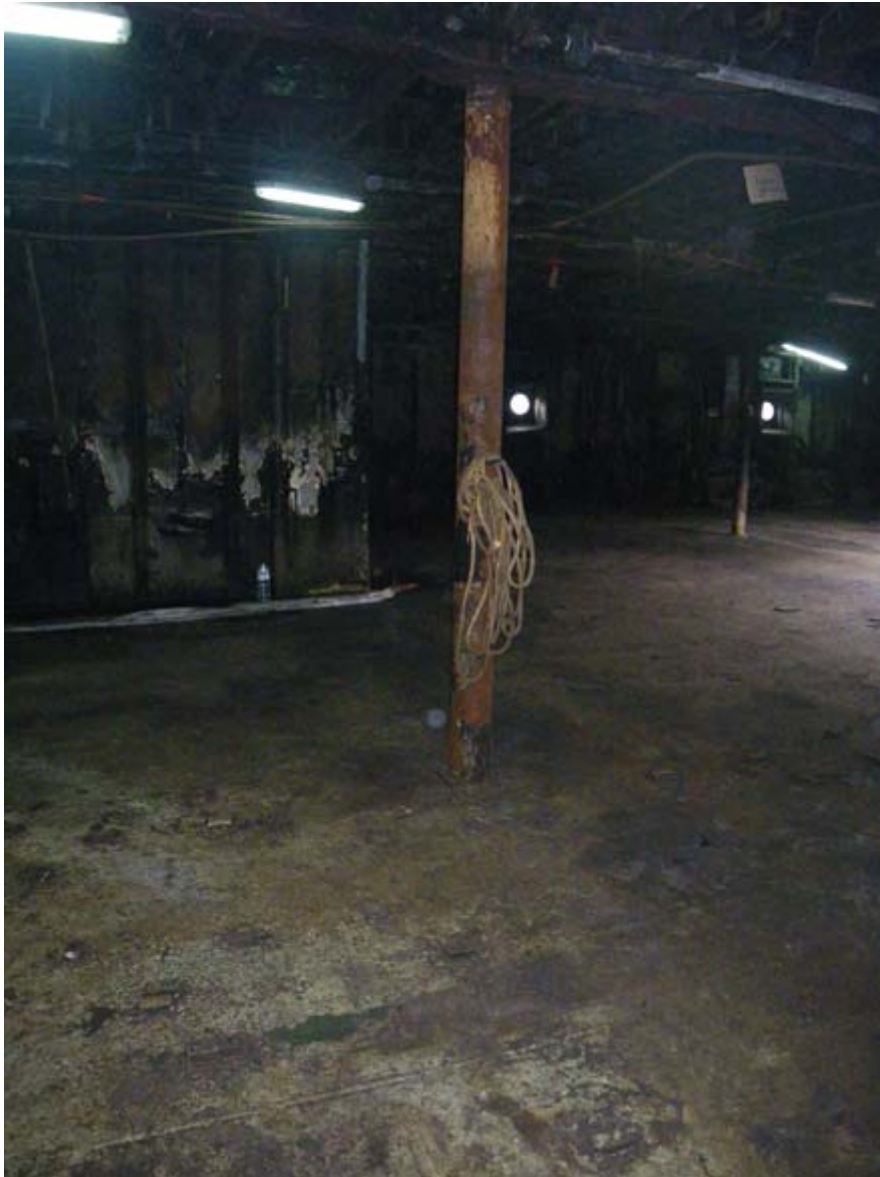
Figura 9. Estado del mamparo de la sala de control de la factoría una vez finalizadas las operaciones de limpieza previas a su reparación eventual. Vista desde la factoría a popa.

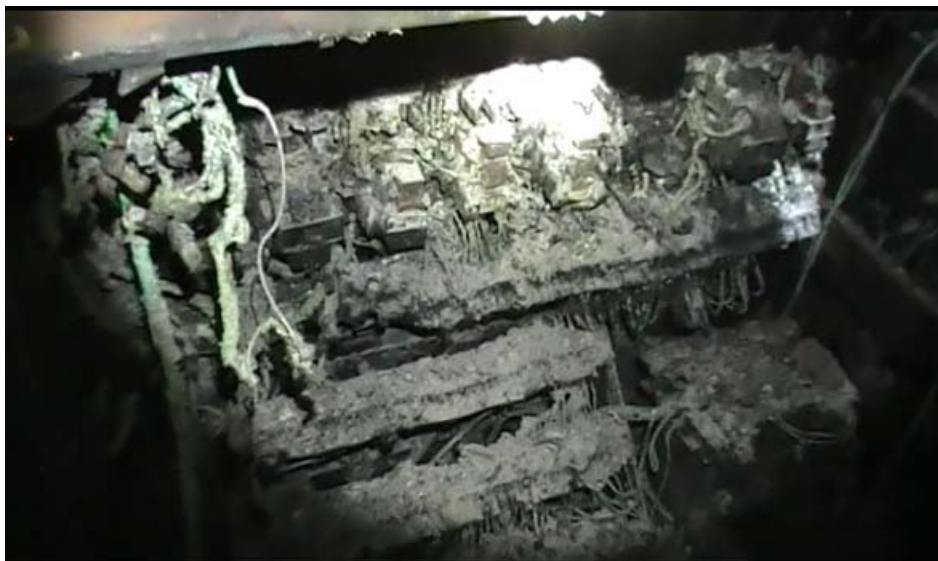
Durante la investigación dentro del cuarto de control de la planta de procesamiento de pescado se comprobó que había 7 armarios eléctricos, todos ellos seriamente afectados por el fuego. Los armarios formaban parte del sistema de control eléctrico (de 220 y 380 voltios) de las líneas de transporte de pescado, las bombas de alimentación del pescado, ventilación de la zona de procesamiento de pescado, calentadores de las maquinillas, etc.

También se inspeccionaron las luces fluorescentes (5) existentes dentro de la cámara de control. En dos puntos se observó la existencia de actividad por arcos eléctricos en los cables eléctricos de la iluminación fluorescente. La inspección de estos arcos puede identificar áreas en las que el fuego haya dañado conductores cargados eléctricamente en las fases previas del desarrollo de un incendio. La inspección de estos arcos, también conocido como el mapeado de arcos, es una técnica en la que el investigador utiliza la identificación de la localización de estos elementos para ayudar a determinar el área del origen del fuego.

En base a lo que se ha estado investigando y las entrevistas a la tripulación, y a pesar de la limitada información existente al respecto, se puede considerar como la causa más probable del incendio un fallo eléctrico en un cable, conexión o componente de alguno de los armarios eléctricos.

Figura 10. Estado del interior de uno de los cuadros eléctricos de la cámara de control de la factoría

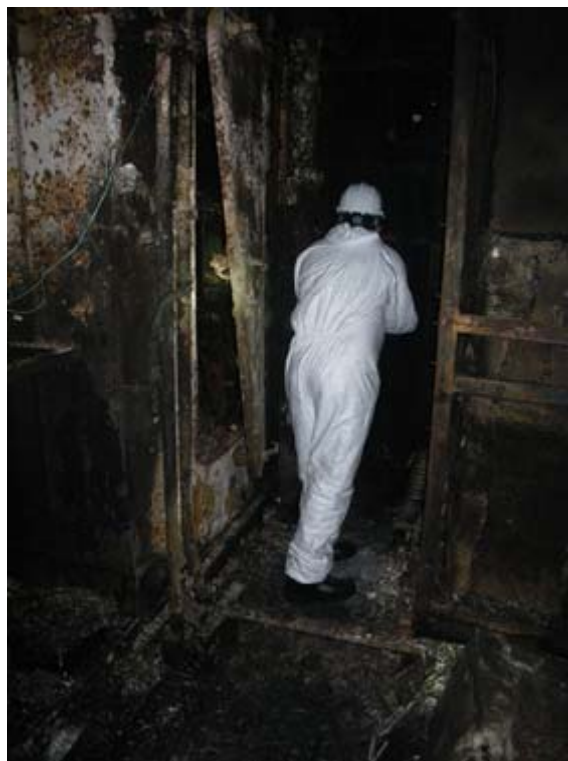
Figura 11. Puerta deformada de acceso al cuarto de control desde la factoría

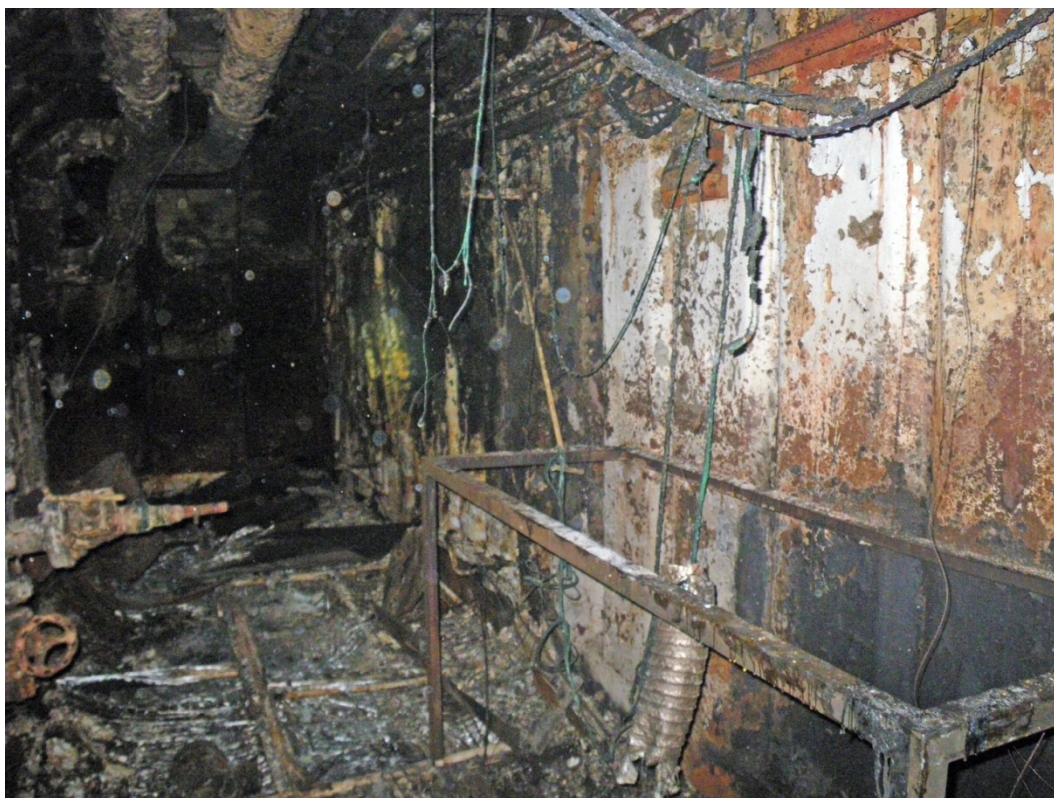
El local donde se inició el fuego no contaba con protección estructural contraincendios: aunque la factoría está limitada a proa y popa por mamparos de grado A y la 2ª cubierta sobre la que está este espacio cuenta con el mismo tipo de protección, los mamparos que delimitan la sala de control no son contraincendios. Ello permitió que el calor se transmitiera rápidamente a través de esos mamparos, posiblemente incendiando su recubrimiento por la cara que da a la factoría.

Figura 12. Mamparo exterior del cuarto de control de la factoría

Si los mamparos del local de control de la factoría hubieran sido de clase A, el incendio habría quedado confinado a ese local durante más tiempo.

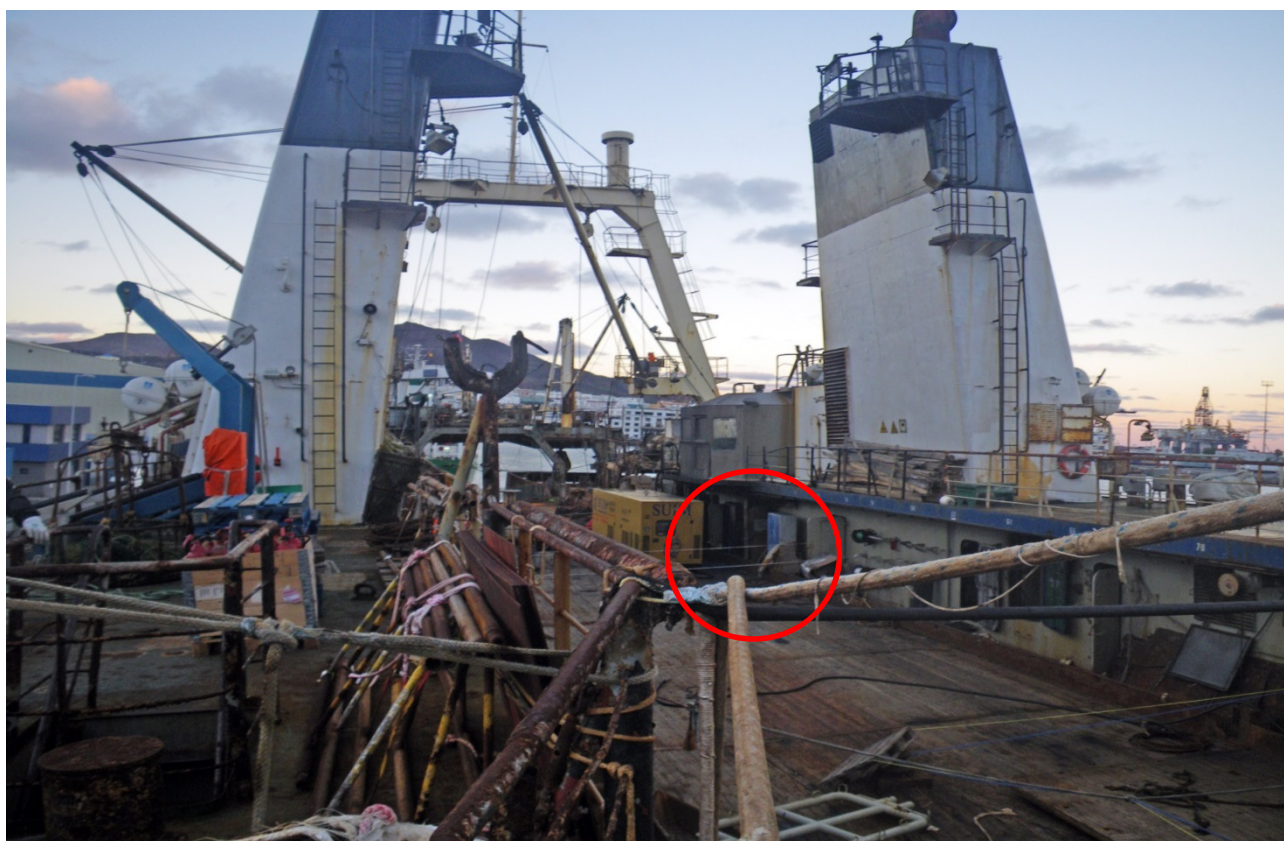
Durante su estancia en puerto, un generador de puerto suministraba la energía eléctrica al buque. Este generador se conectaba al buque a través de un cuadro eléctrico dispuesto para tal fin en un local situado (véase figura 13) en la primera cubierta de superestructura (o cubierta de pesca) a popa-babor, junto al acceso a la factoría desde la cubierta.

Figura 13. Generador de puerto y acceso a la factoría desde la cubierta de pesca

Por la factoría discurrían bandejas de cables que distribuían la energía eléctrica desde el cuadro principal a las distintas zonas del buque. Tanto los cuadros eléctricos de la sala de control de la factoría como las bandejas y cables que cruzaban por la factoría quedaron muy dañados por el fuego, lo que sin duda constituyó el origen del primer *blackout* sufrido y lo que imposibilitó restablecer el suministro eléctrico.

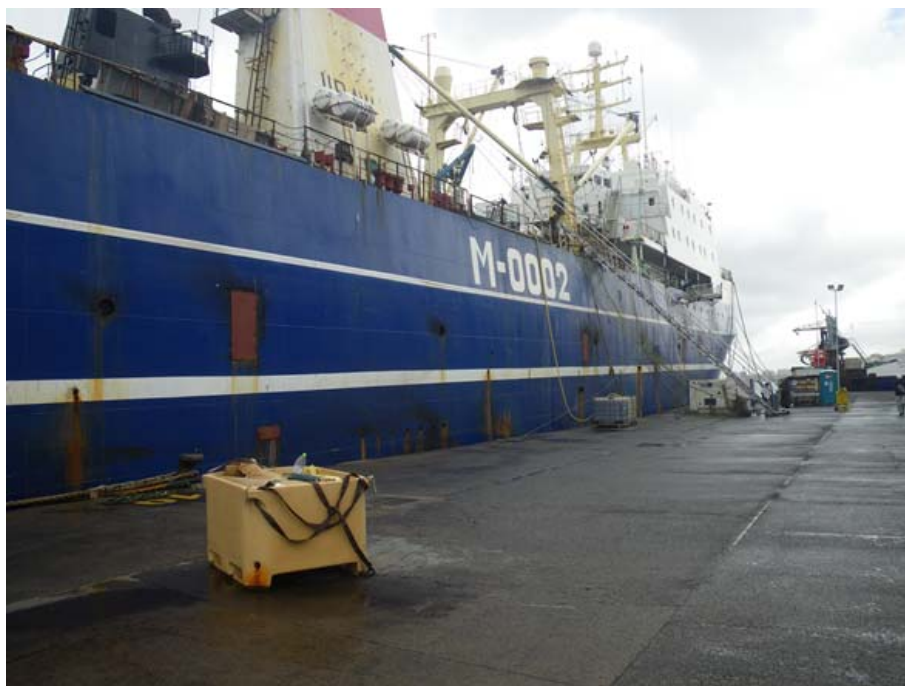
Figura 14. Cesáreas practicadas por los equipos de intervención en el costado de Er.

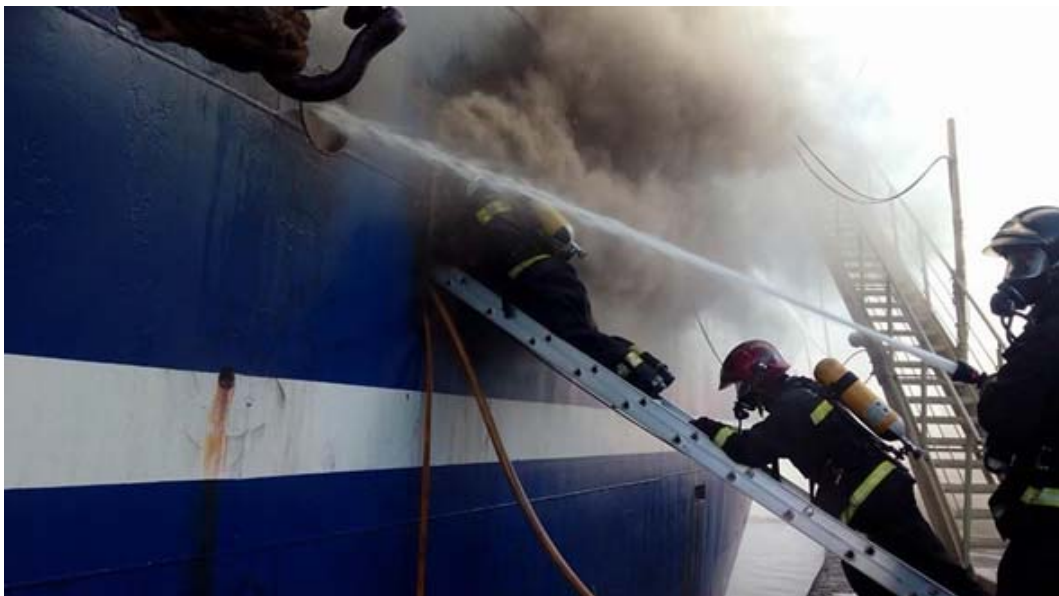
Figura 16. Bomberos intentando acceder a través de una de las cesáreas practicadas. Intensidad de la humareda.
