INFORME CIAIM-16/2017

Embarrancada del buque tanque SEA DWELLER en las proximidades del fondeadero del puerto de Ceuta, el 9 de febrero de 2015

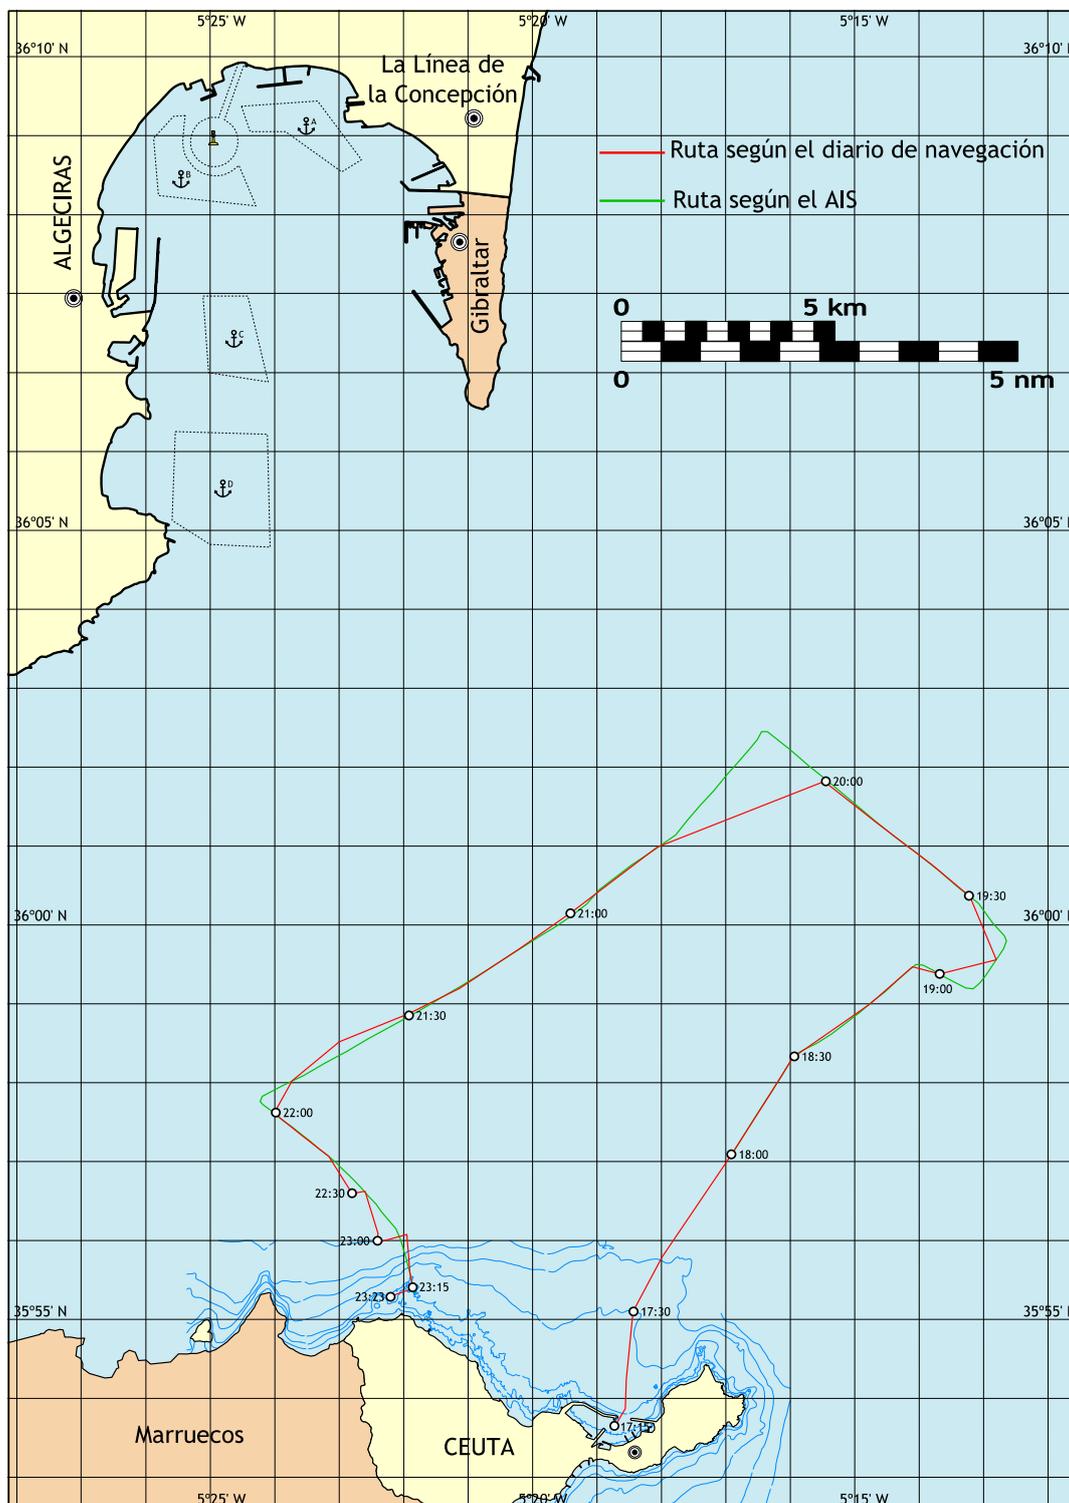
Figura 4. Ruta del buque antes del accidente, con indicación de las horas

nudos. En estas condiciones el barco no procedió directamente hacia a Algeciras y aproximadamente a las 17:30 horas cambió el rumbo en dirección NE (Figura 4).

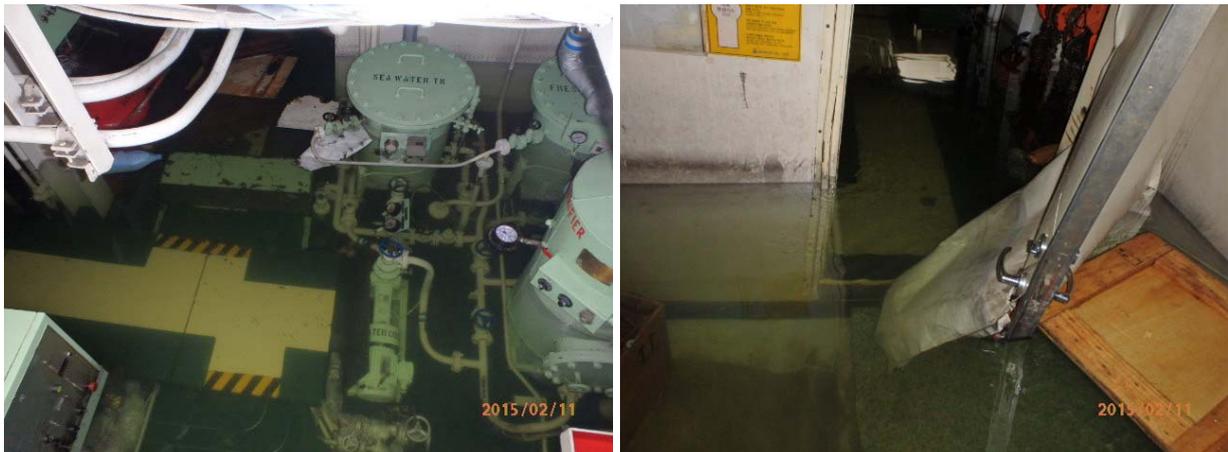
Figura 6. Inundación de la cámara de máquinas.

El día 10 de febrero de 2015 a las 00:22 horas el buque informó de que estaba fondeado con el ancla de babor y tenía cuatro largos de cadena en el agua. Además tenía la cámara de máquinas inundada hasta un nivel de 6 m (Figura 6) y falta de energía eléctrica.

Las grietas producidas en el pantoque provocaron una vía de agua que inundó la cámara de máquinas y posteriormente una caída de la planta eléctrica.

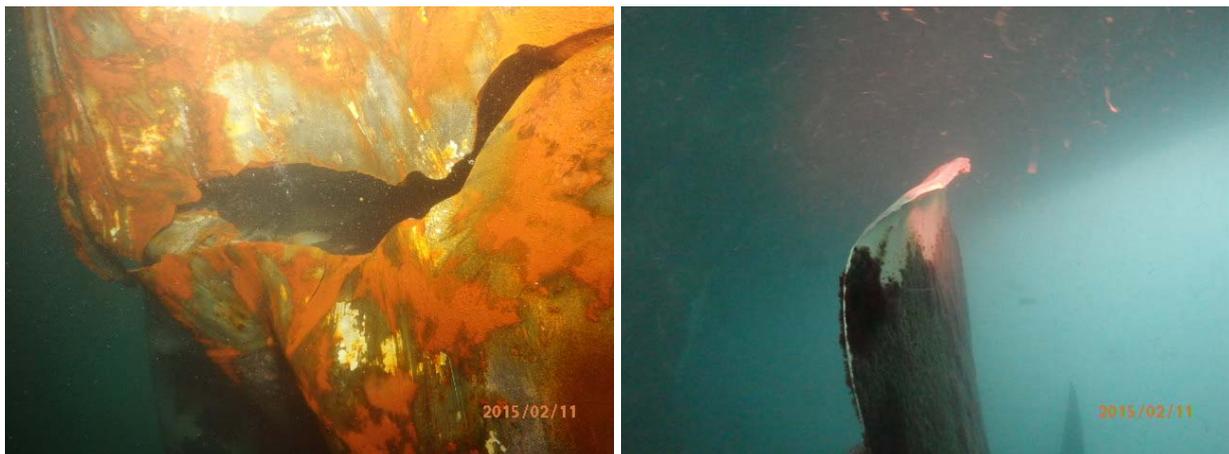
Figura 7. Algunos daños en el casco y en la hélice

Dadas las malas condiciones meteorológicas esta acción únicamente logró que la proa del buque librara el bajo pero no la popa. La zona de estribor del buque desde mitad de su eslora hasta popa hizo contacto con el bajo de Susán y provocó diversos daños de consideración.

- Deformaciones en el timón, sin grietas aparentes.
- Deformaciones en las cuatro palas de la hélice, con pérdida de material (Figura 7).
- Grietas y deformaciones en la zona de pantoque de estribor, en toda la longitud de la cámara de máquinas (entre las cuadernas 7 y 51).
- Rotura de la quilla de balance de estribor (entre las cuadernas 43 y 51).
- Arañazos en el bulbo de proa producidos por la cadena del ancla.

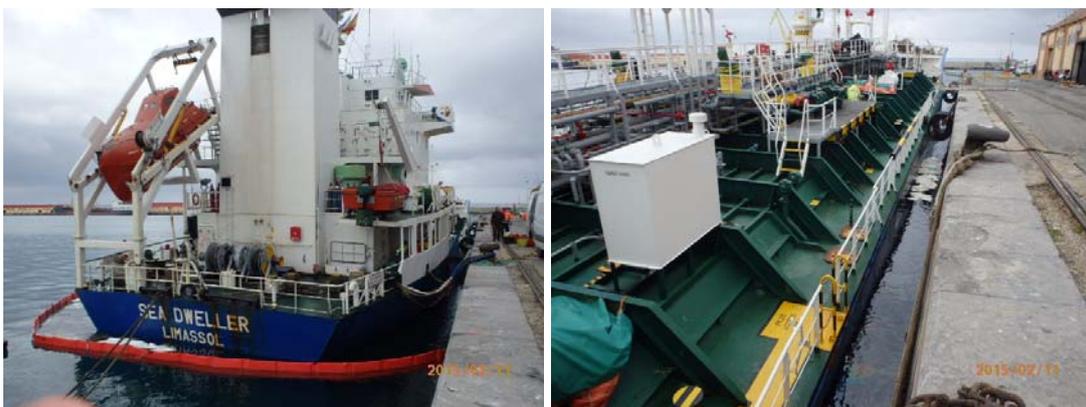
Figura 8. Buque atracado en Ceuta tras la embarrancada.

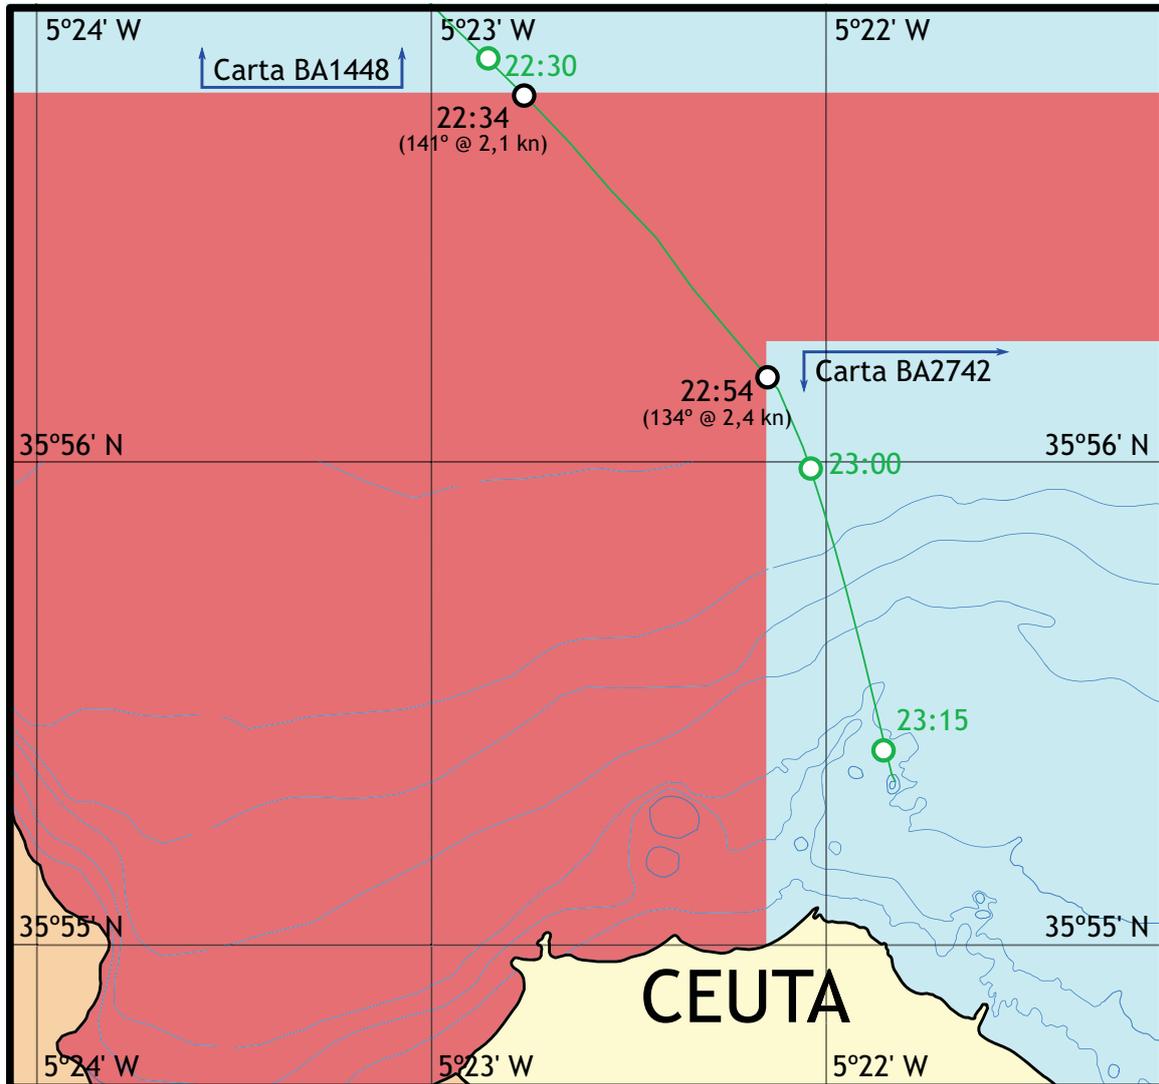
Como se puede apreciar en la Tabla 6 las dos cartas de detalle no están solapadas entre sí, sino que dejan una pequeña franja sin cubrir por ninguna de ellas. La anchura de esta franja es de aproximadamente media milla náutica en el sentido norte-sur, ver Figura 12.

Figura 12. Cobertura de las cartas náuticas.

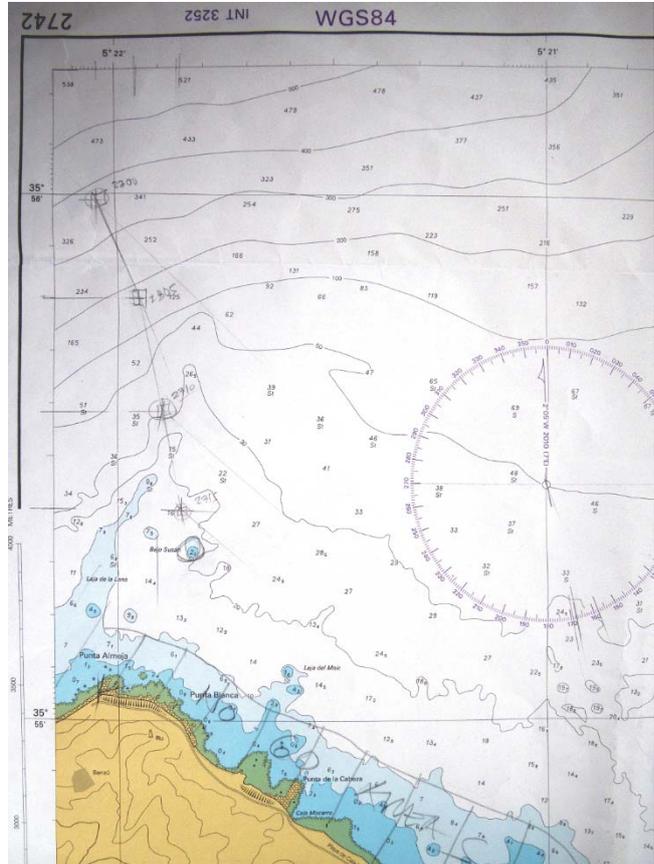
Según las declaraciones, el segundo oficial iba tomando las posiciones del receptor de GPS y marcándolas en la carta en papel como se aprecia en la Figura 13. El capitán iba buscando el abrigo de la costa para protegerse de las malas condiciones meteorológicas. Aunque eran conscientes de la cercanía de la costa y tenían marcada una zona en la carta a la que no debían aproximarse, no fue hasta dos minutos antes del accidente cuando se percataron de la existencia de bajos justo por delante de ellos. En ese momento aún tenían una sonda de 32 m y ordenaron virar todo a babor.

Figura 13. Detalle de los bajos en la carta 2742.

1. Que planifique adecuadamente la navegación, evaluando los riesgos y beneficios de navegar cerca de la costa y las medidas a tomar en caso de una aproximación excesiva.
