INFORME CIAIM-17/2017

Caída de un pasajero al agua desde el barco de pasaje BARCO LA TOJA a la entrada del puerto de O Grove el 20 de agosto de 2016 con resultado de fallecimiento

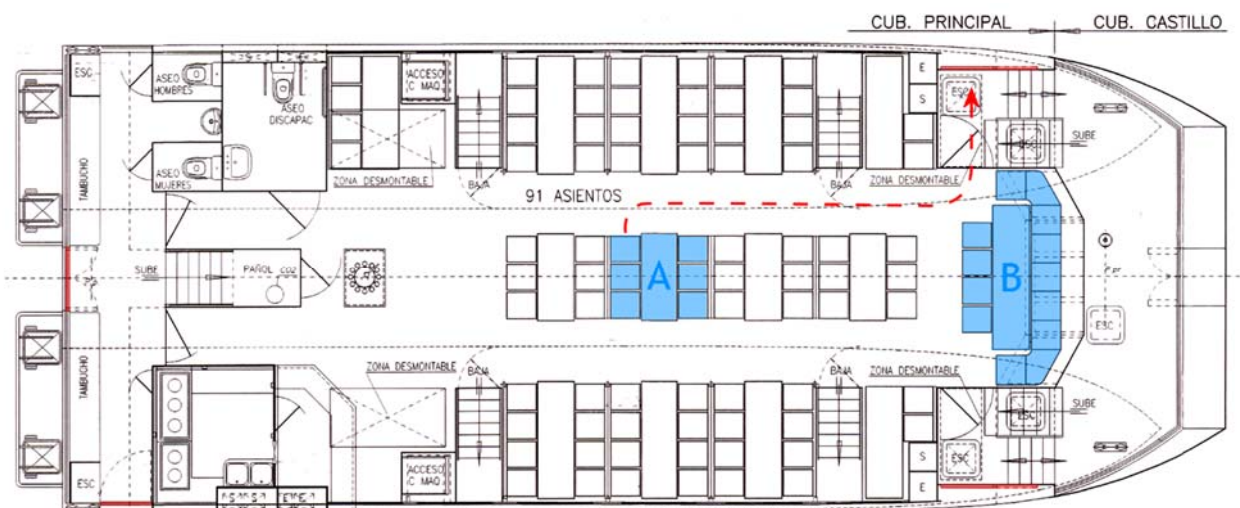
Figura 6. Esquema de mesas en el salón de la cubierta principal.

Entre los pasajeros se encontraba un grupo formado por un hombre de nacionalidad portuguesa acompañado de familiares y amigos. Este grupo ocupaba una de las mesas centrales en la cubierta principal, indicada como mesa «A» en la Figura 6.

Por delante de este grupo en la mesa indicada como «B» se encontraba otro grupo de ocho personas que tenía visión directa de la puerta «1Br» (ver Figura 7).

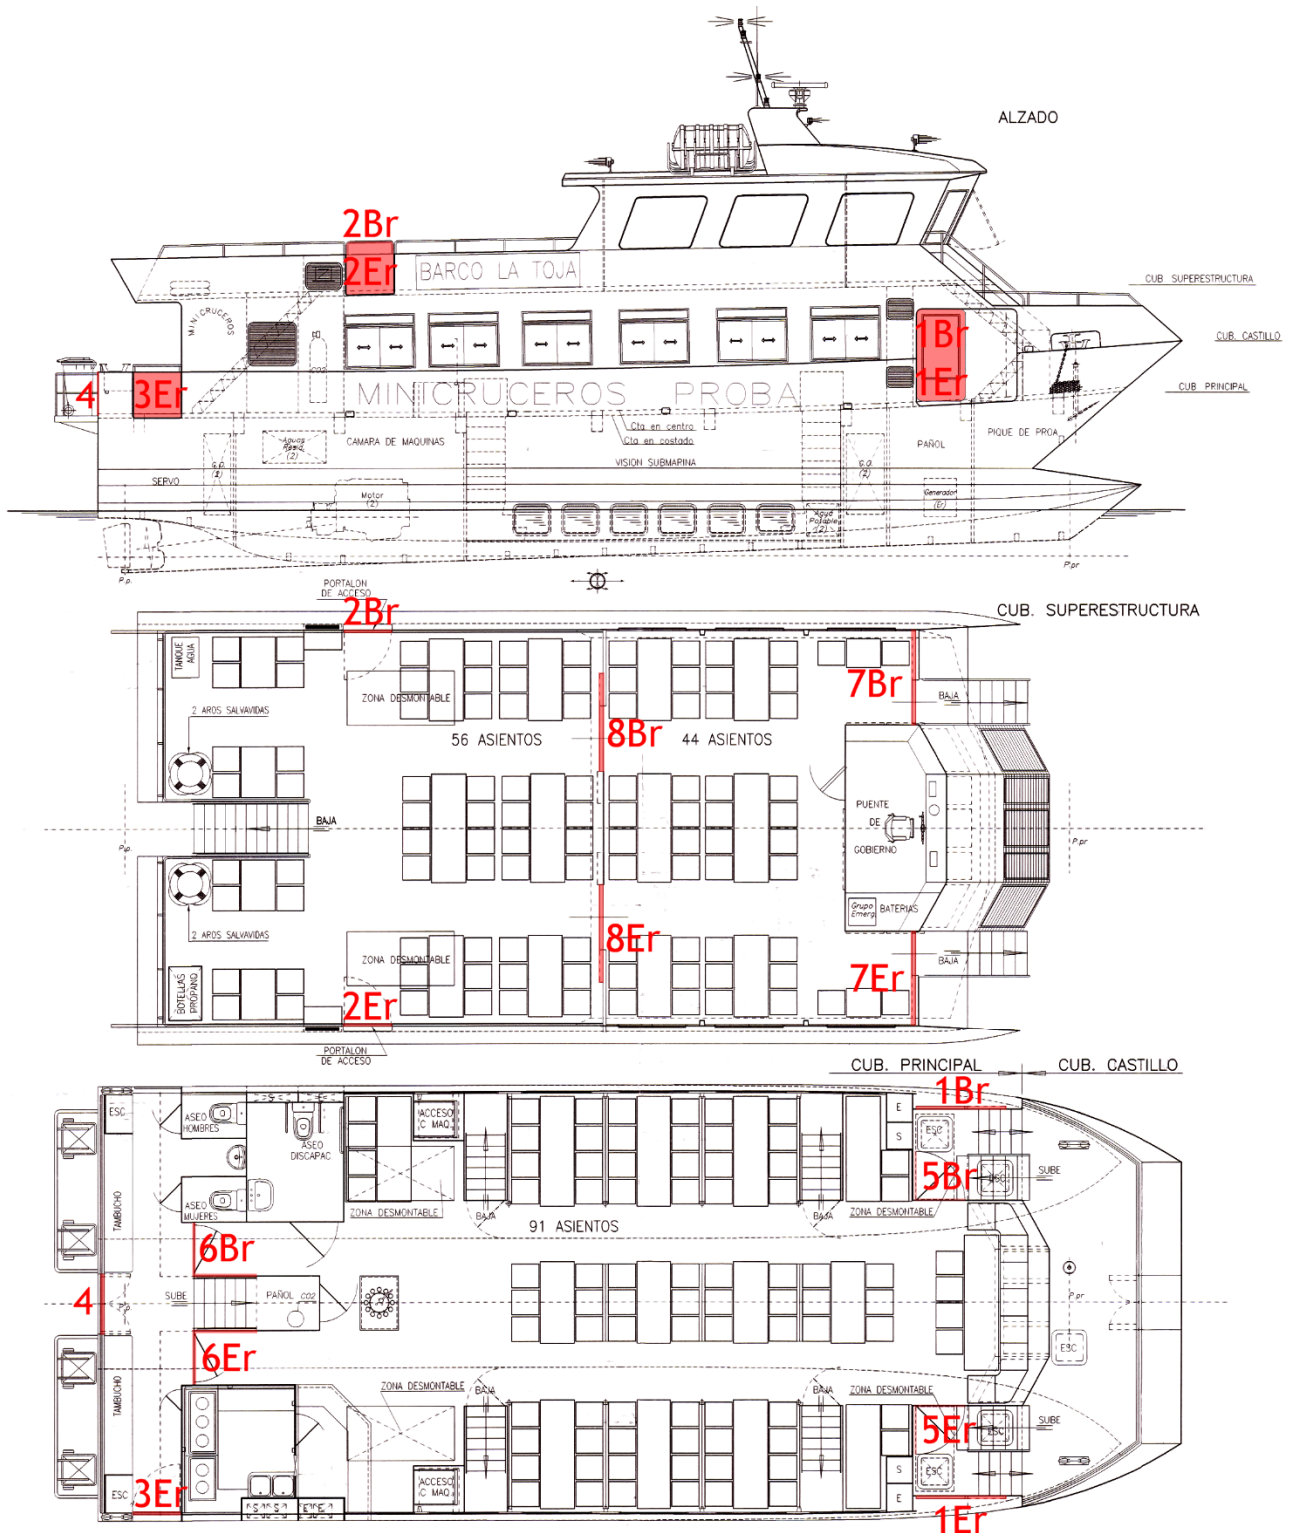
Figura 7. Puertas del B/P BARCO LA TOJA.

Aproximadamente a las 22:45 horas el mencionado hombre sentado en la mesa «A» se levantó de la mesa y se dirigió por el pasillo hacia proa, hasta llegar al vestíbulo entre las puertas «5Br» y «1Br». La puerta interior «5Br» que comunica el salón con el vestíbulo estaba abierta y el hombre la atravesó. A continuación abrió la puerta corredera «1Br» que comunica dicho vestíbulo con el exterior y se precipitó al agua.

- **Puerta «1Br»:** Situada en la cubierta principal, a proa en el costado de babor. Se trata de una puerta corredera que da acceso a un vestíbulo de pequeñas dimensiones. En este vestíbulo existen a proa unas escaleras que suben a la cubierta castillo de proa situada al aire libre y una puerta oscilante que comunica con el salón de la cubierta principal. La puerta tiene dos modalidades de cierre. Un cierre sencillo con manilla (Figura 12) que únicamente sirve para mantener la puerta enclavada en su posición de cerrada y un cierre adicional con llave que asegura que no pueda ser abierta por personal no autorizado. En la Figura 9 se puede apreciar la puerta corredera «1Br» desde el exterior del barco y tras ella el vestíbulo mencionado con las escaleras a proa y el paso al salón. En la Figura 10 se observa el mismo vestíbulo visto desde el salón, con la puerta oscilante entre el vestíbulo y el salón en primer plano y las escaleras que suben a la cubierta castillo (Figura 11).

En el barco las vías de evacuación y acceso a las balsas salvavidas son las puertas «1Br», «1Er» y «3Er», aunque no disponen de señales específicas que lo indiquen. Tampoco disponen de carteles que indiquen el riesgo de caída al mar.

El día del accidente tras el embarque del pasaje, la puerta «1Br» se cerró con su manilla pero no se bloqueó el cierre con llave. Según la tripulación del barco la puerta «1Br» no se bloqueó con llave porque se trata de una vía de evacuación. Las otras dos puertas que también sirven para el acceso a las balsas salvavidas en caso de abandono, puertas «1Er» y «3Er» tampoco estaban bloqueadas con llave durante el viaje, según manifestó la tripulación.

Ninguna de estas puertas tenía sistemas de detección y alarma de su estado de apertura. Las puertas tampoco tenían ninguna identificación de que daban al exterior o de que existía un peligro de caída.

1. Que señalice adecuadamente las puertas que dan al exterior del barco, que presentan un peligro de caída o que solamente pueden ser operadas por la tripulación del barco.
2. Que instale sistemas de detección y alarma del estado de apertura de las puertas que dan al exterior del barco.

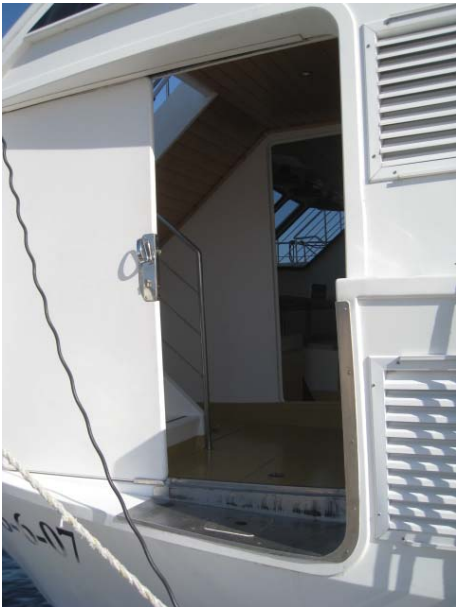
Figura 9. Puerta «1Br» y «5Br» desde el exterior.

Del análisis del accidente se concluye que la causa del accidente fue un error humano del pasajero al confundir la puerta de entrada al aseo con la puerta de acceso al barco por su costado de babor. Como causas subyacentes se encuentran:

- La puerta no estaba bloqueada con llave.
- La puerta no estaba identificada como salida al exterior o con peligro de caída.

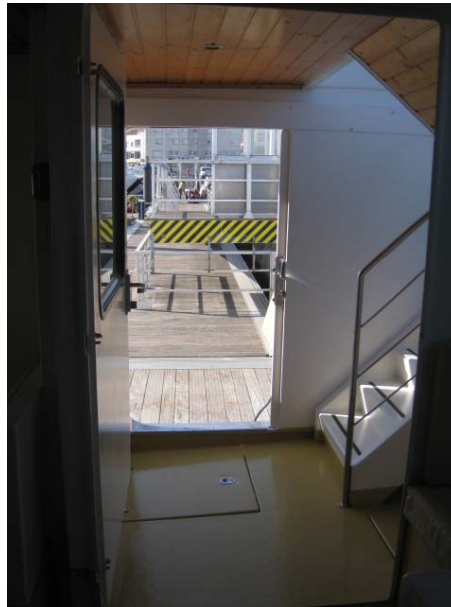
Figura 10. Puerta «1Br» y «5Br» desde el interior.

Sin embargo este hombre se dirigió hacia la proa del barco y cruzó la puerta «5Br» que se encontraba abierta. Una vez que estaba en el vestíbulo entre las puertas «1Br» y «5Br» tenía al frente la puerta «1Br» que estaba cerrada y a la derecha una escalera con sólo cinco escalones y un desnivel de aproximadamente un metro que da a la cubierta de castillo de proa.

Desde esta posición en el vestíbulo era posible identificar la zona al aire libre, ya que la comunicación directa del vestíbulo con el espacio abierto de la cubierta del castillo permite advertir las corrientes de aire fresco que identifican la existencia de un espacio al aire libre.

De esta forma parece lógico pensar que este pasajero si continuó de frente y abrió la puerta «1Br» lo hizo buscando el aseo y no otra zona descubierta donde poder fumar.

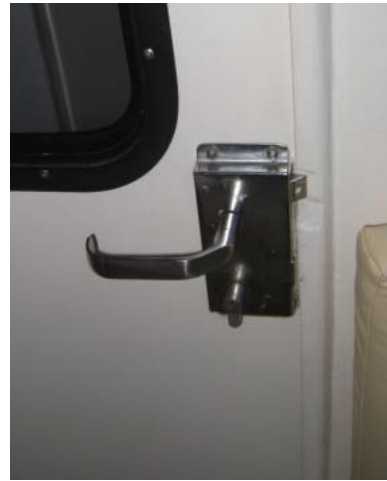
Figura 13. Manilla de la puerta «5Br».

- Puerta «5Br»: Situada en el lado de babor del salón, cerca de la proa. Se trata de una puerta oscilante que da acceso a un vestíbulo. La apertura de la puerta es hacia el vestíbulo. La puerta tiene dos modalidades de cierre. Un cierre sencillo con manilla (Figura 13) que únicamente sirve para mantener la puerta enclavada en su posición de cerrada y un cierre adicional con llave que asegura que no pueda ser abierta por personal no autorizado.
- Puerta «5Er»: Situada en el lado de estribor del salón, totalmente simétrica de la puerta «5Br» y con la misma configuración.
- Puerta «6Br»: Situada a popa del salón, a babor de la línea central de mesas. Se trata de una puerta oscilante que da acceso a la zona exterior de la cubierta principal. La apertura de la puerta es hacia el interior del salón. La puerta tiene dos modalidades de cierre. Un cierre sencillo con manilla que únicamente

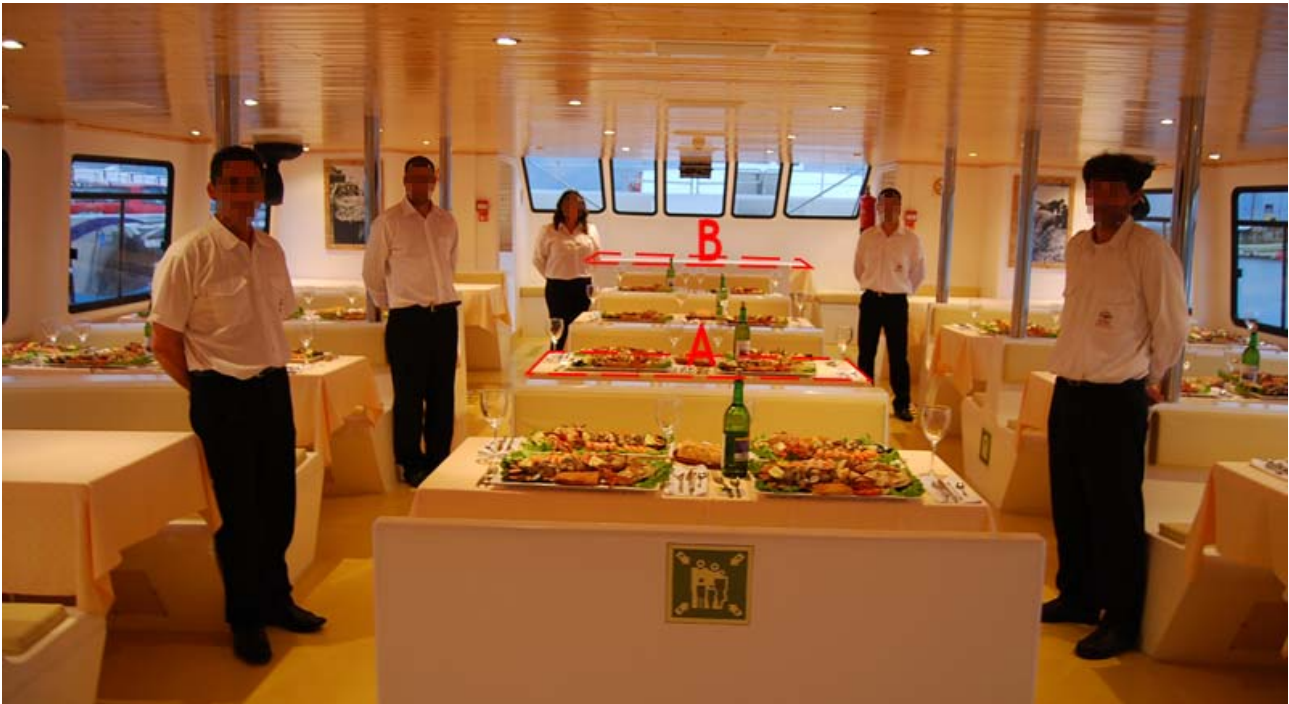
Figura 14. Mesas «A» y «B»

En la mesa «B» se encontraban sentadas en ese momento ocho personas de las cuales dos se percataron de la caída del hombre al agua. Una de ellas vio al hombre como venía andando por el

pasillo y tras cruzar el vestíbulo cómo abría la puerta «1Br» y desaparecía. El segundo de los testigos sólo se percató de que acababa de pasar una persona por ese vestíbulo cuando oyó el ruido, parecido a un chapoteo, producido al caer el hombre al agua.
