INFORME CIAIM-07/2014

Colisión del buque mercante LAUDIO contra la escollera del dique de abrigo de la entrada sur del puerto de Barcelona el 20 de junio de 2013

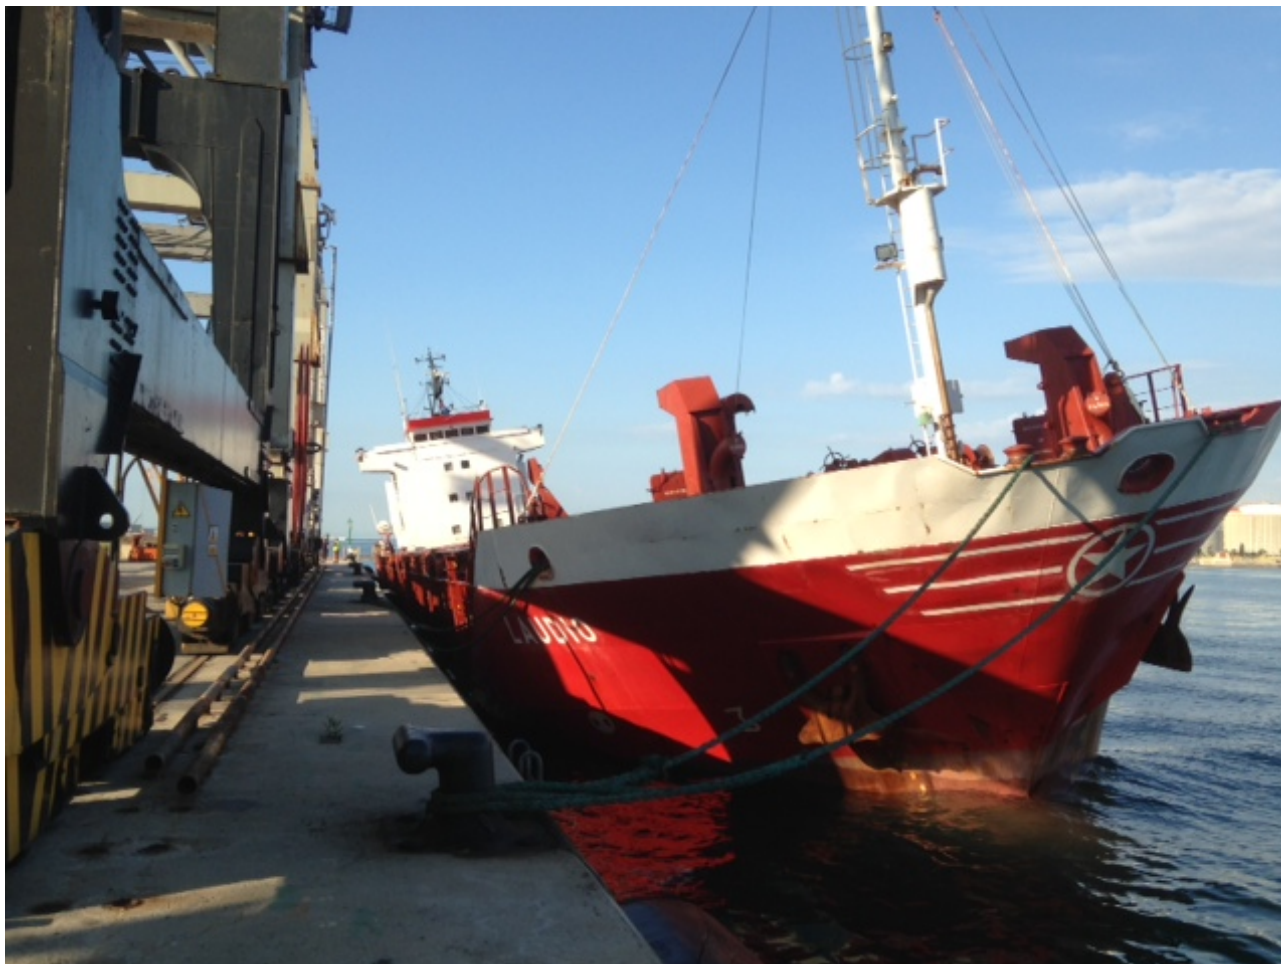
dique del Este y, debido a la arrancada que llevaba el buque, rozara violentamente buena parte de ese costado contra las piedras de la escollera.

Figura 4. Fotografía del B/M LAUDIO tomada a primera hora de la mañana del día siguiente a su accidente

Después de la colisión, el buque siguió moviéndose con arrancada adelante en el canal del puerto mientras iba escorando progresivamente hasta llegar a tener una escora permanente de aproximadamente 10° a estribor.

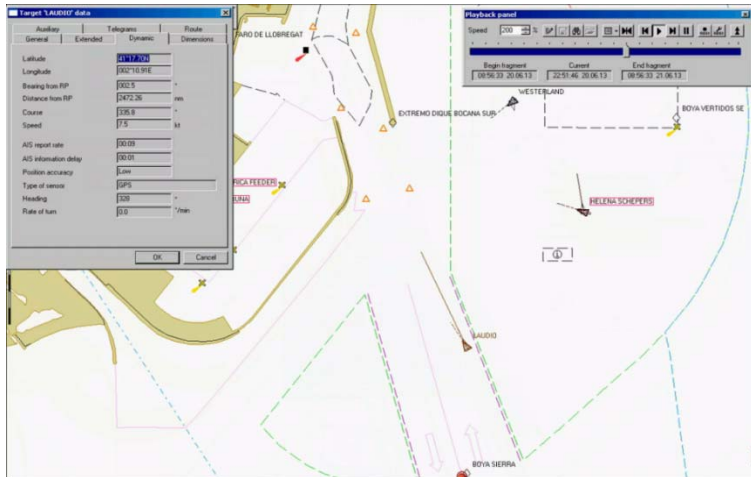
Imagen 1

Embarque del práctico.

Hora 22:51:46
 Distancia al dique:
 1,36 millas
 Rf: 335,8°
 Vf: 7,5 nudos
 Rg: 328°

1. El práctico embarcó en el punto designado en la carta, a 1,36 millas de distancia del morro del dique de levante. Véase imagen 1.
2. El buque aumentó la velocidad hasta 10,3 nudos. Resulta relevante indicar que un buque, a la velocidad de 9 nudos, recorre una distancia de 1,36 millas en aproximadamente 9 minutos.

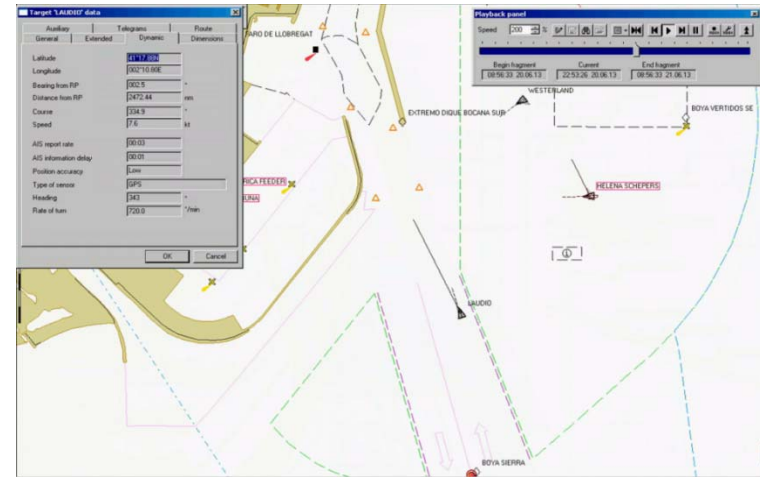
Imagen 2

Caída de rumbo 13° a estribor.
 Rumbo directo al morro del dique.

Hora 22:53:26
 Distancia al dique:
 1,19 millas
 Rf: 334,9°
 Vf: 7,6 nudos
 Rg: 343°

3. Entre el momento del embarque del práctico, a las 22:51:46 h y el momento en que se produjo el cambio de rumbo que se muestra en la figura 2, a las 22:53:26 h, transcurrieron 1 minuto y 46 segundos. En este período de tiempo el buque siguió el rumbo recomendado por el práctico (Rg) de unos 330°.

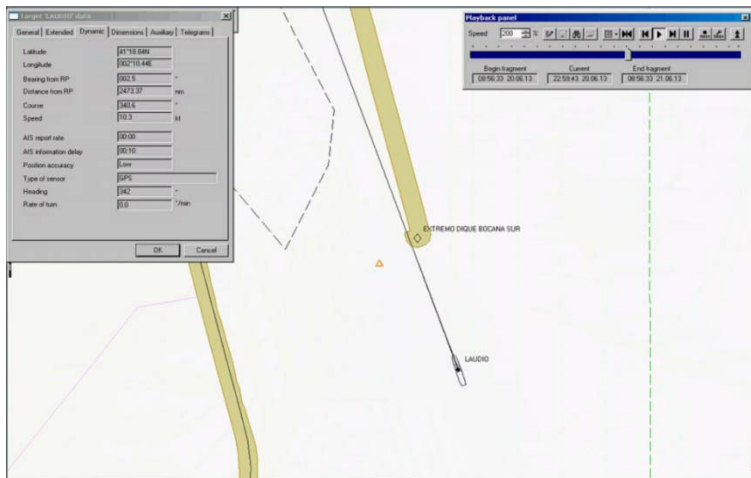
Imagen 3

Instantes antes de la colisión.

Hora 22:59:43
 Distancia al dique:
 0,20 millas
 Rf: 340,6°
 Vf: 10,3 nudos
 Rg: 342°

4. A las 22:53:26 h el buque arrumbó (Rg) a las inmediaciones de la luz verde del dique de levante, al 343°, y se mantuvo con ese rumbo hasta las 22:59:43 h (imagen 3) cuando el práctico se dio cuenta de la extrema cercanía del buque al morro del dique. Entre un momento y otro transcurrieron 6 minutos y 17 segundos.

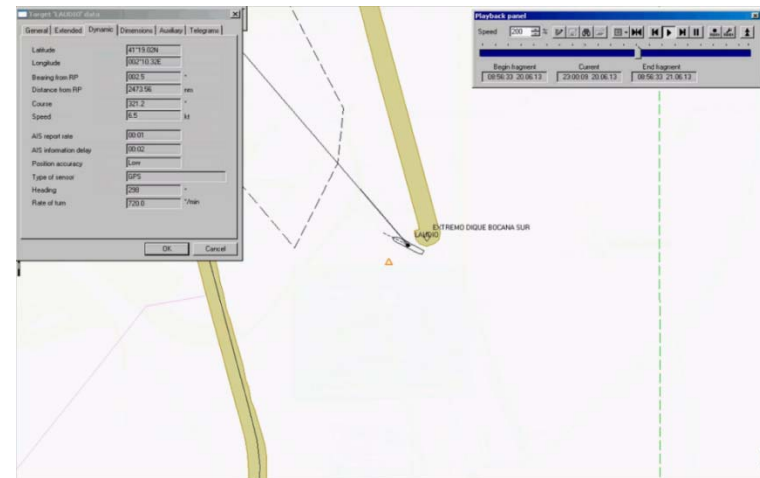
Imagen 4

Momento de la colisión.

Hora 23:00:09
 Distancia al dique:
 0 millas
 Rf: 321°
 Vf: 6,5 nudos
 Rg: 298°

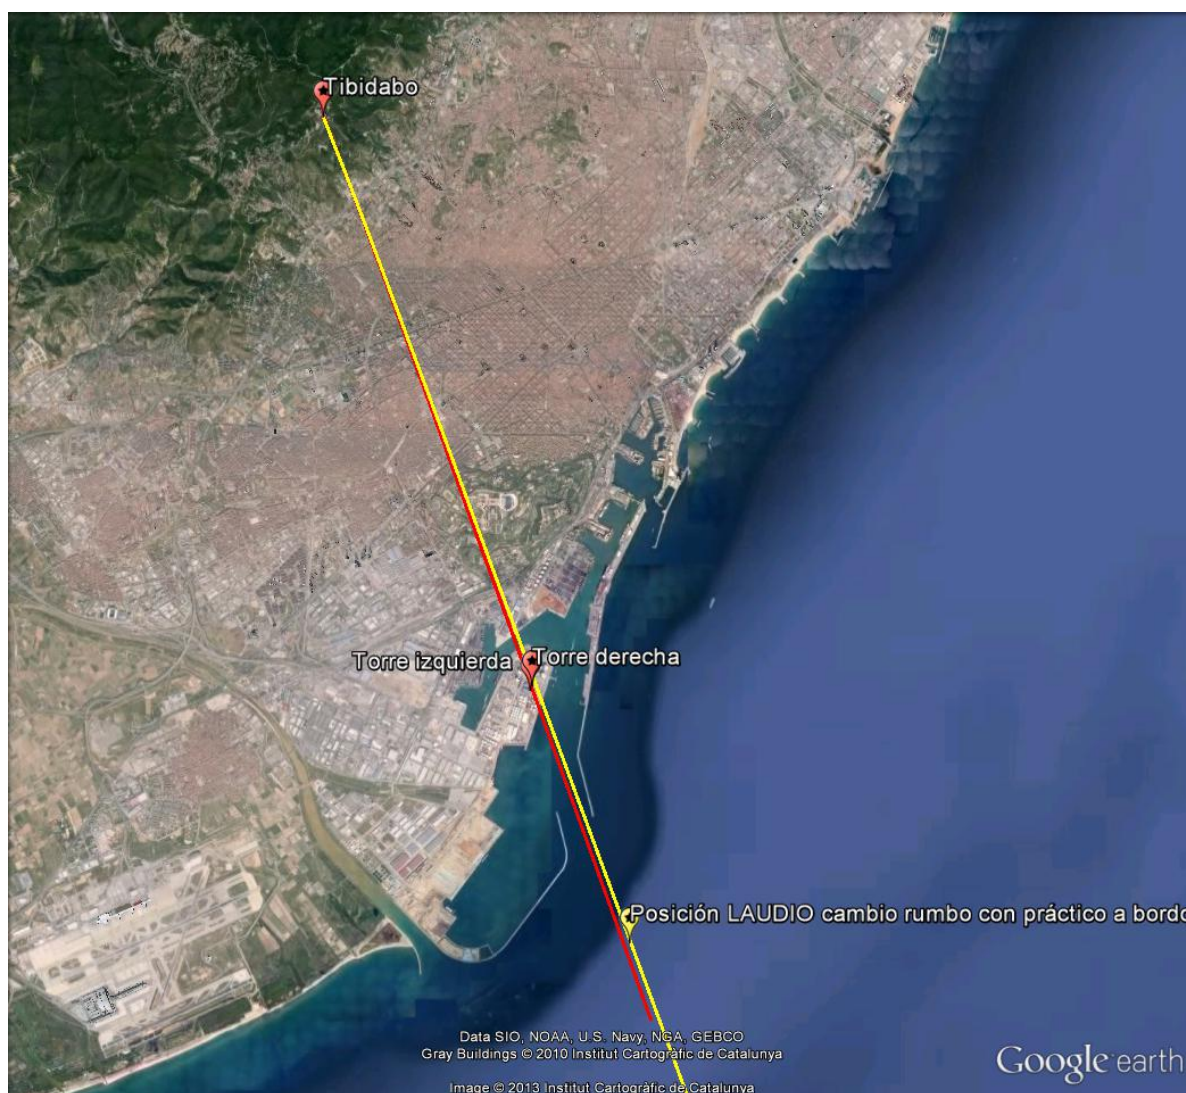
Figura 5. Enfilación para la entrada al puerto de Barcelona y demora seguida por el B/M LAUDIO

- a) En color rojo, la enfilación que correspondería a lo manifestado por capitán y práctico en su declaración conjunta; es decir, la prolongación hacia la mar de una línea imaginaria que uniera "las luces del Tibidabo"³ con las chimeneas de la planta de generación⁴ de ciclo combinado de Gas Natural, indicadas en la figura como "torres derecha e izquierda". Partiendo de las luces del Tibidabo dicha enfilación corresponde a un ángulo de 160° (aproximado al grado entero), es decir, cualquier barco que se aproximara a la bocana sur del puerto de Barcelona siguiendo esta enfilación por el centro del canal, lo haría sobre la trayectoria resultante a un rumbo aproximado de 340°. Si se siguiese una

enfilación paralela por el borde de estribor del canal de entrada resultaría un rumbo cercano a colisión con el morro del dique de levante.

- b) En color amarillo, la línea de demora resultante de unir las luces del Tibidabo con la posición que ocupaba el B/M LAUDIO cuando éste efectuó el cambio de rumbo que se indica en la imagen 4, casi dos minutos después del embarque del práctico.

El ángulo formado por estas dos líneas es de $0,5^\circ$ pero, dada la distancia entre las luces del Tibidabo y la posición del buque, de 7,9 millas, una pequeña variación en este ángulo supone una apreciable traslación lateral en el arco.

La consecuencia más importante de lo anterior es que utilizar una única referencia visual lejana no proporciona la precisión necesaria para navegar por el canal de acceso. El buque estaría siguiendo una demora (la demora a las "luces del Tibidabo") sin tomar en consideración su posición relativa al entorno en cada momento. El buque se encontraba ya de inicio, cuando embarcó el práctico, en la parte de estribor del canal de entrada y próximo a su borde. A medida que iba transcurriendo el tiempo, esta circunstancia fue agravándose sin que el capitán y el práctico lo advirtieran.

Tal y como estaba el buque procediendo por la parte más a estribor del canal de entrada poner un rumbo del entorno del 340° produjo que el buque pusiera un rumbo sensiblemente directo al punto de colisión.

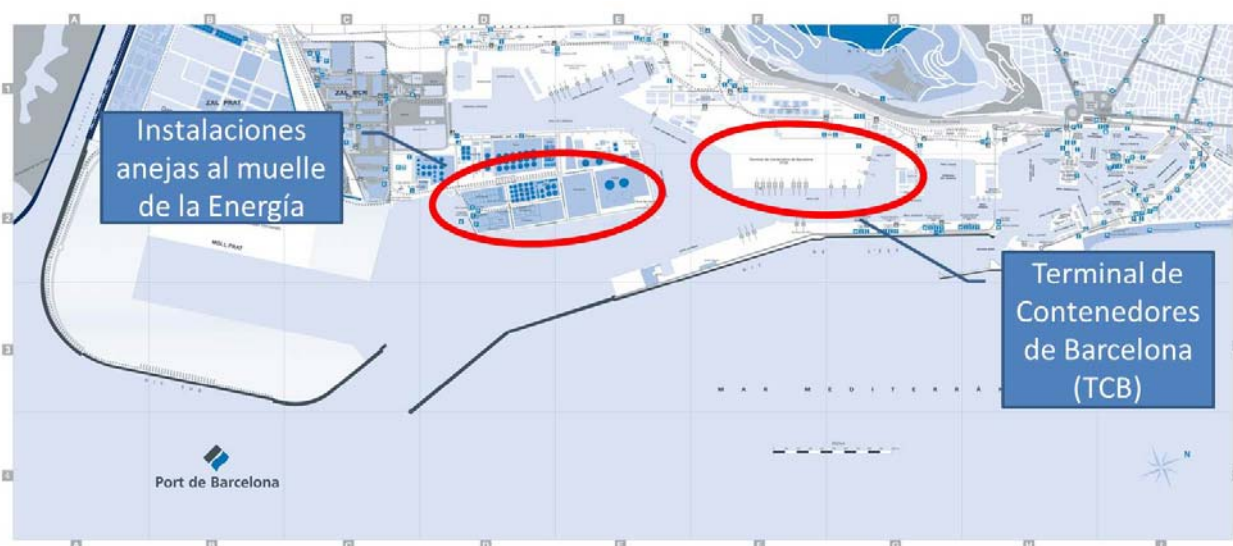
Figura 6. Instalaciones que pudieron haber producido contaminación lumínica en la bocana del puerto

Las luces objeto de la contaminación lumínica que dificultaba la visión de esta luz, circunstancia aducida por el capitán y el práctico en su escrito así como corroborada por las declaraciones, podía provenir de dos localizaciones principales, que se muestran indicadas en la Figura 6:

- El muelle de la energía y sus instalaciones anejas, situado frente a la bocana sur del puerto. Se considera que la contaminación lumínica producida por estas instalaciones es limitada.
- La Terminal de Contenedores de Barcelona (TCB) y buques atracados en la misma. Esta instalación, así como el buque que se encontraba operando en sus instalaciones en el momento del accidente, fueron señalados como las principales fuentes de contaminación lumínica.

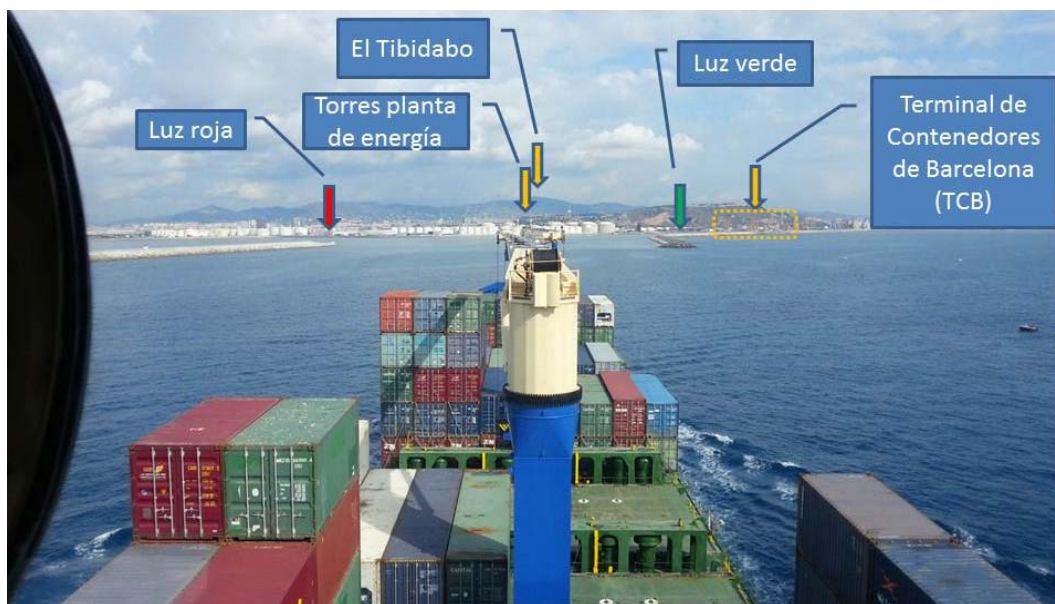
Figura 7. Aproximación de un buque mercante a la bocana sur. Inmediaciones del punto de embarque del práctico

La Figura 7 corresponde aproximadamente a la visión de la bocana en el momento del embarque del práctico. Esta visión puede variar dependiendo de la posición relativa del buque dentro del canal de entrada, pero implica que cuanto más hacia babor se encontrara el buque más cerca se encontraría la luz verde de alinearse con el fondo de la TCB.

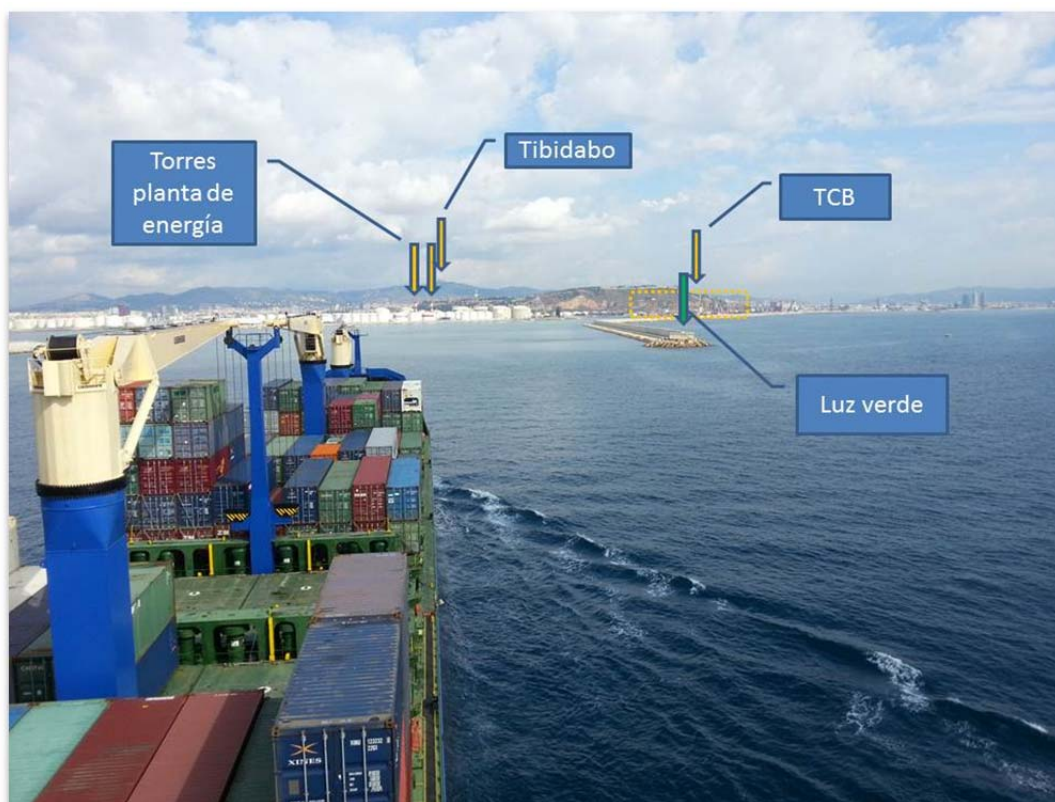
Figura 8. Aproximación de un buque mercante a la bocana sur. Inmediaciones del morro del dique

Poco tiempo después, al irse aproximando el buque a la bocana la visual de la luz verde se introduce en el fondo de la TCB (Figura 8).

Atendiendo a esta evidencia, podría interpretarse que las alusiones a la falta de visión de la luz verde del dique de levante podrían haberse debido a que el buque se encontraba ya muy avanzado en su recorrido hacia la bocana.

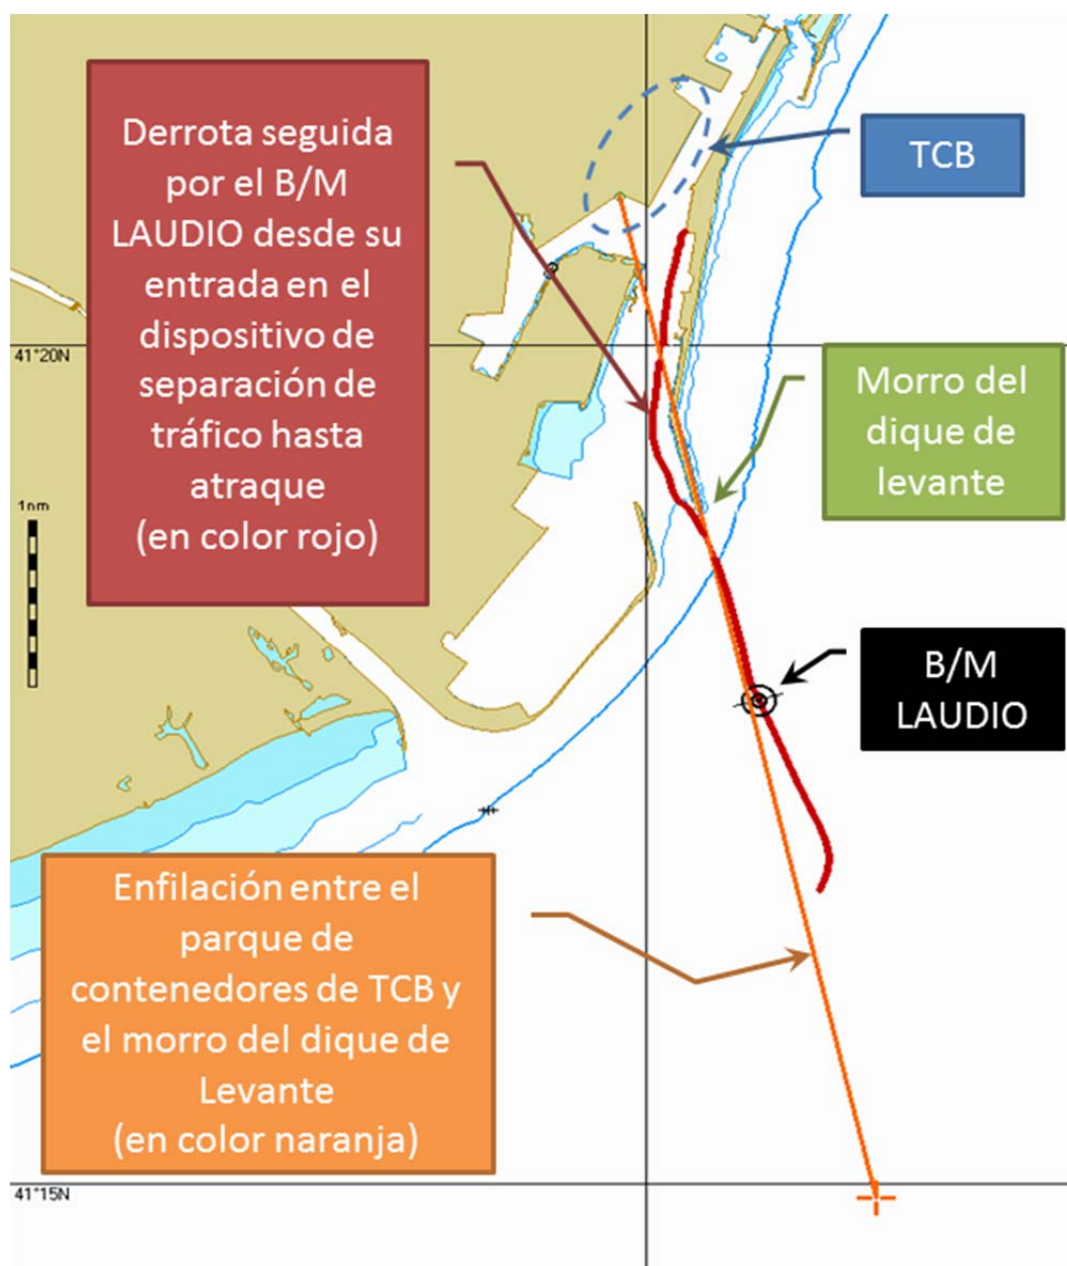
Figura 9. Demora límite de comienzo de contaminación lumínica debida a las instalaciones del TCB y buques atracados

Por tanto, la CIAIM considera que la contaminación lumínica no fue causa determinante de este accidente.

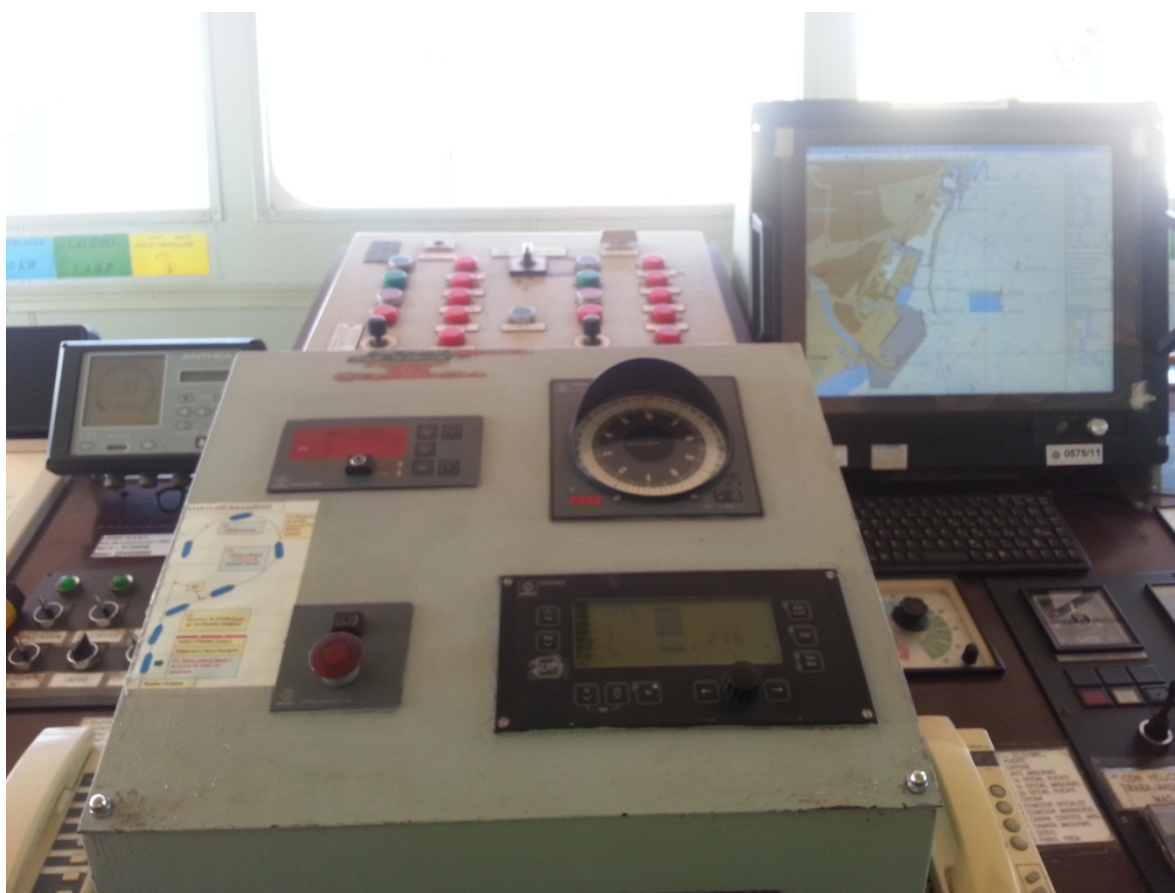
Figura 10. Consola de gobierno, con el SIVCE al lado y las ventanas al fondo de la imagen

Otro asunto a considerar es la configuración del puesto de gobierno. Contiguo a él, junto a la consola de control de la máquina, se encuentra el dispositivo SIVCE por lo que es improbable que quien se encontrase al cargo del gobierno no estuviera también al tanto de la navegación, y esta circunstancia podría crear un malentendido acerca de las funciones a desempeñar por cada tripulante en el equipo de puente. Véase la Figura 10.

Según esta distribución no es descartable que el resplandor, incluso atenuado, de la pantalla del SIVCE pudiese dificultar la visión de un objeto que estuviera a estribor del puesto de gobierno.
