INFORME CIAIM-16/2014

Explosión e incendio en la sala de máquinas de estribor del buque de pasaje de gran velocidad JAUME I, en las proximidades del puerto de Alcudia (Mallorca) el 31/07/2013

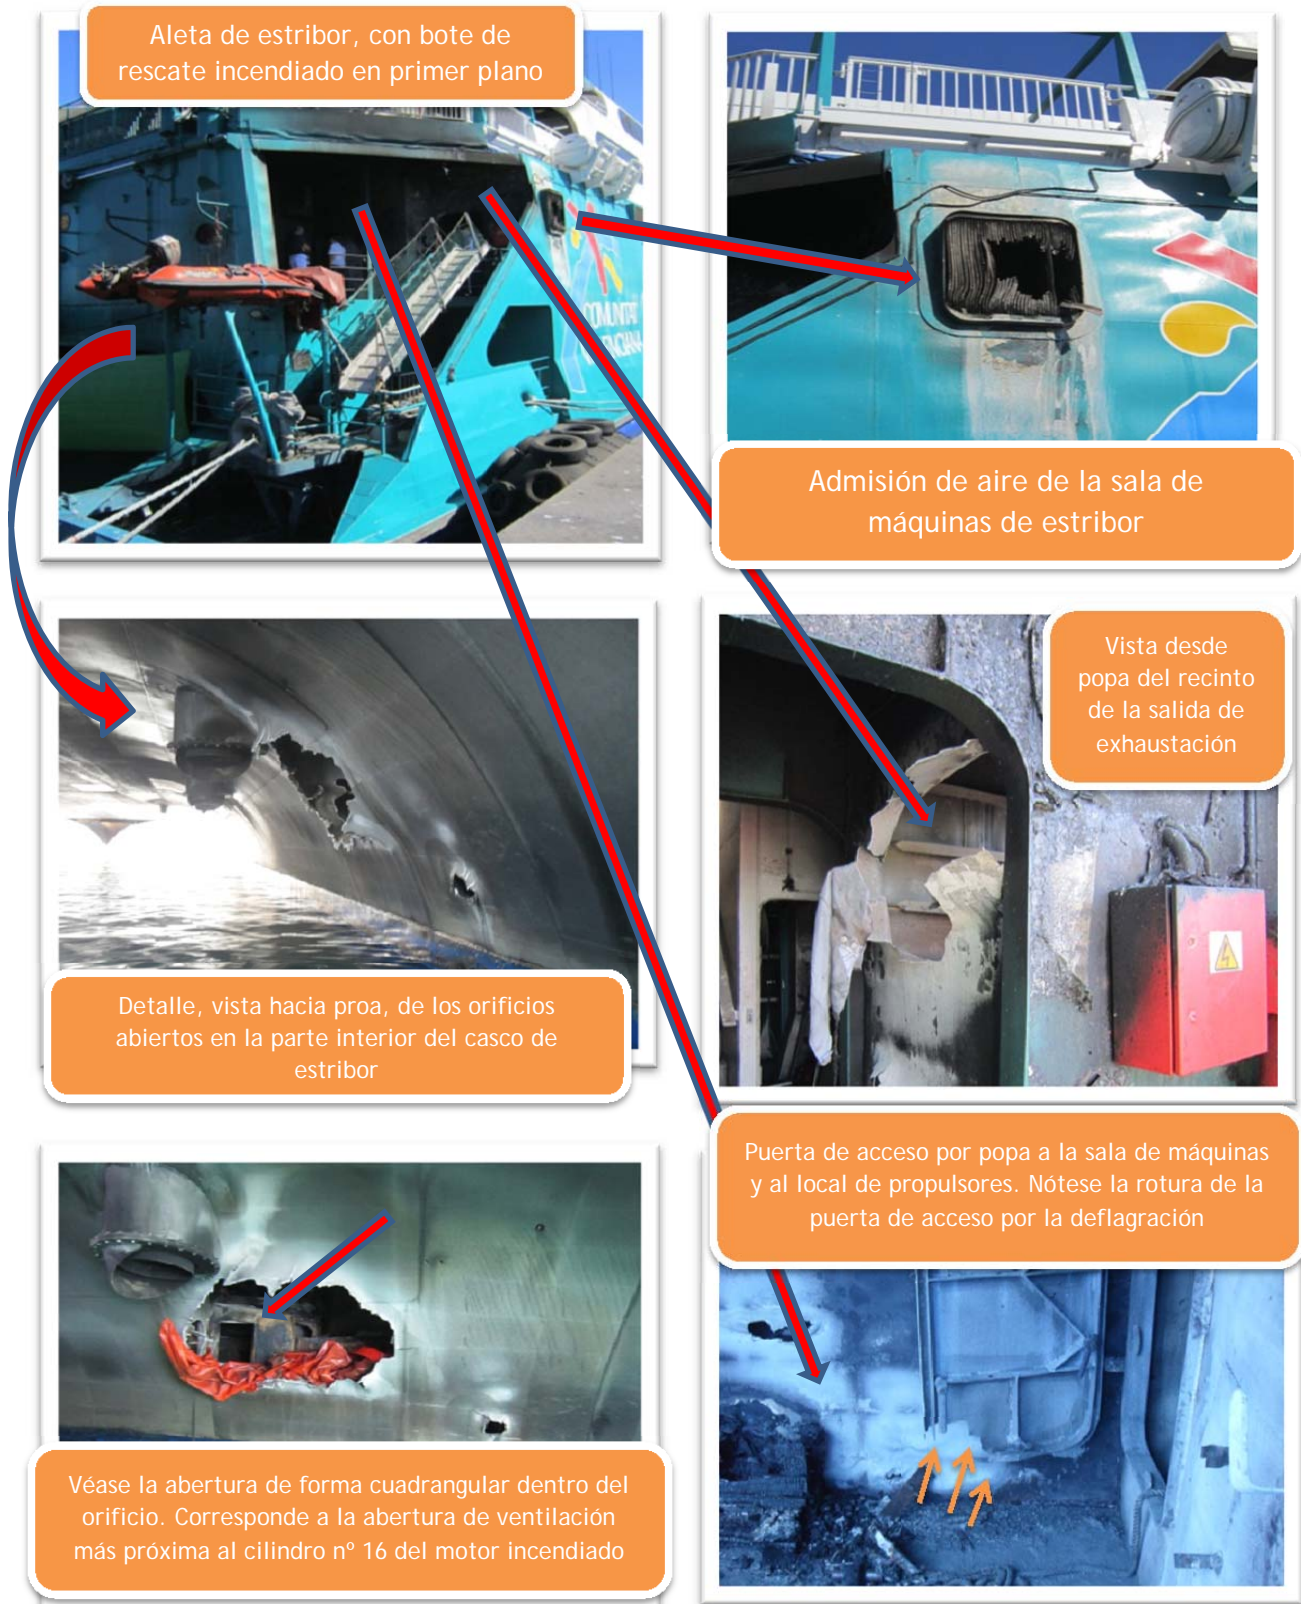
- Casco del buque, especialmente entre las cuadernas números 3 y 6, por la parte interior del casco. Los daños afectaron también a estructuras secundarias soportadas en aquellas, como las cuadernas intermedias 4.5 y 5.5. La deflagración causó dos orificios en el casco del buque, por encima de la línea de flotación (véase Figura 3). El mayor tenía aproximadamente 2,1 m x 1 m de abertura y se abrió en el forro a la altura de la sala de máquinas, entre las cuadernas 4 y 6. El orificio más pequeño y cercano a la línea de flotación se abrió a la altura de la sala de propulsores, en las proximidades de la cuaderna 3. Tanto la sala de máquinas como la sala de propulsores se comunicaron por la rotura del mamparo que los separaba (coincidente con la cuaderna 4) así como a través del espacio vacío estructural existente entre sus recintos y el forro.

- o el mamparo construido sobre la cuaderna 4 (y que separaba la sala de máquinas del cuarto de propulsores), parcialmente destruido, y
 - o la puerta estanca de acceso a la sala de máquinas desde la cubierta del bote de rescate de estribor, cuyos goznes no resistieron la onda de presión y provocaron que dicha puerta saltara completamente de su emplazamiento (la lengua de fuego

que salió de esta abertura fue la que probablemente incidió sobre el bote de rescate provocando su incendio).

Figura 3. Vistas de algunos de los daños visibles desde el exterior sufridos por el JAUME I.

Véase también la Figura 7, correspondiente al motor SIME, visto hacia popa. Se ha marcado con una flecha la trampilla de ventilación de la sala de máquinas. Se supone que la onda de presión resultante de la deflagración tuvo mayor efecto en esa dirección. La ruta directa que siguió dicha onda de presión fue la causante del orificio mayor mostrado en la Figura 3.

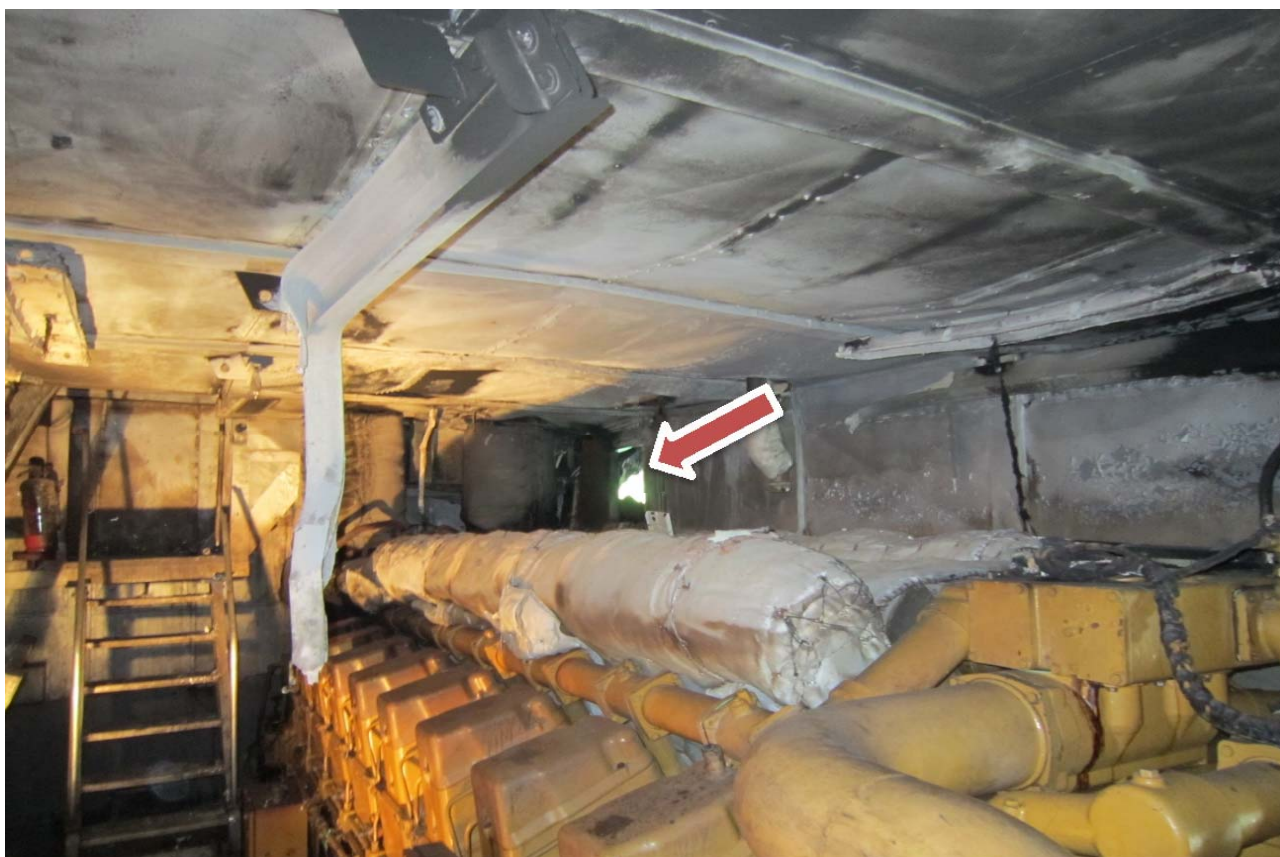
Mediante la inspección de los daños producidos ha sido posible determinar la zona del origen de la deflagración y posterior incendio, localizándose dicho origen en la parte de popa del motor SIME.

Figura 7. Vista general de la sala de máquinas de estribor; vista hacia popa con el SIME en primer plano

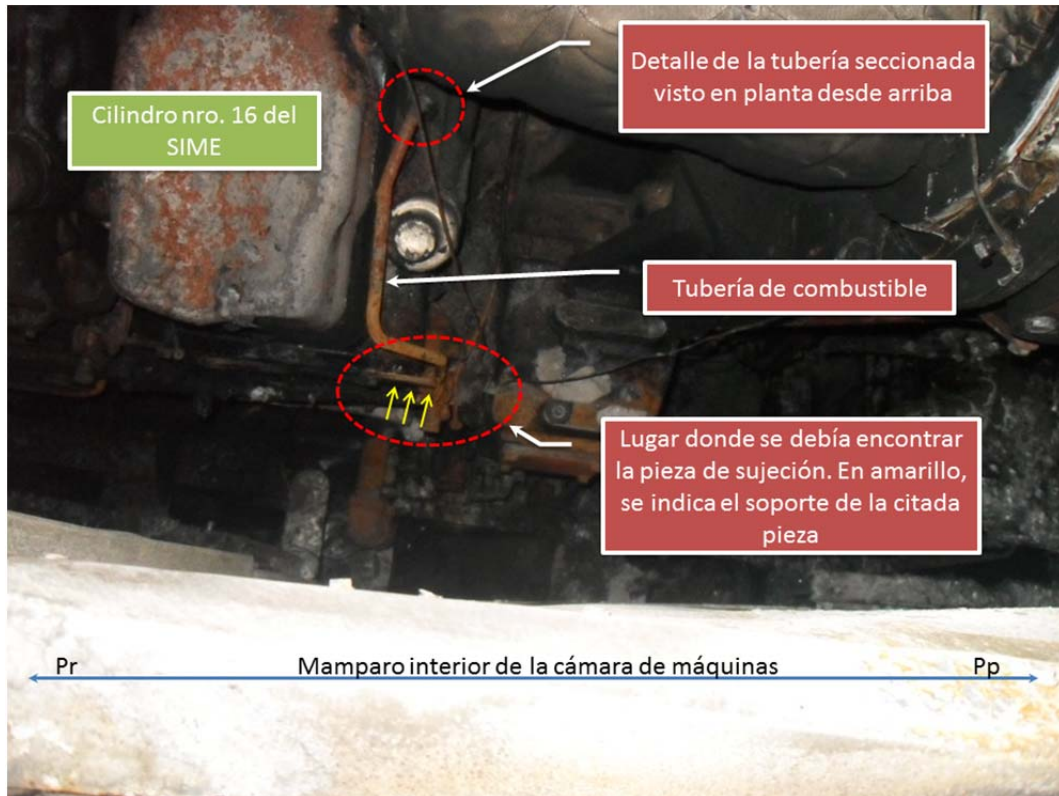
Figura 8. Estado de la tubería de combustible del inyector del cilindro nro. 16 del SIME.

Tal y como se refleja en la secuencia de eventos, la primera alarma que se originó en el motor SIME, previo al accidente, fue la baja presión en el circuito de alimentación de combustible al motor. Esto fue debido a la rotura de la tubería de aporte de combustible a la bomba-inyector del cilindro nº 16 del motor. Como consecuencia de ello, el combustible comenzó a proyectarse en todas direcciones.

El informe de esta empresa, entre otras consideraciones, concluye que *"la rotura se ha producido por fatiga a flexión de alto número de ciclos inducida por la vibración del tubo¹² y no es imputable a una condición subestándar del material, pero sí que ha debido estar asociada a la presencia de pequeñas picaduras o penetraciones de corrosión en la zona de iniciación"*.

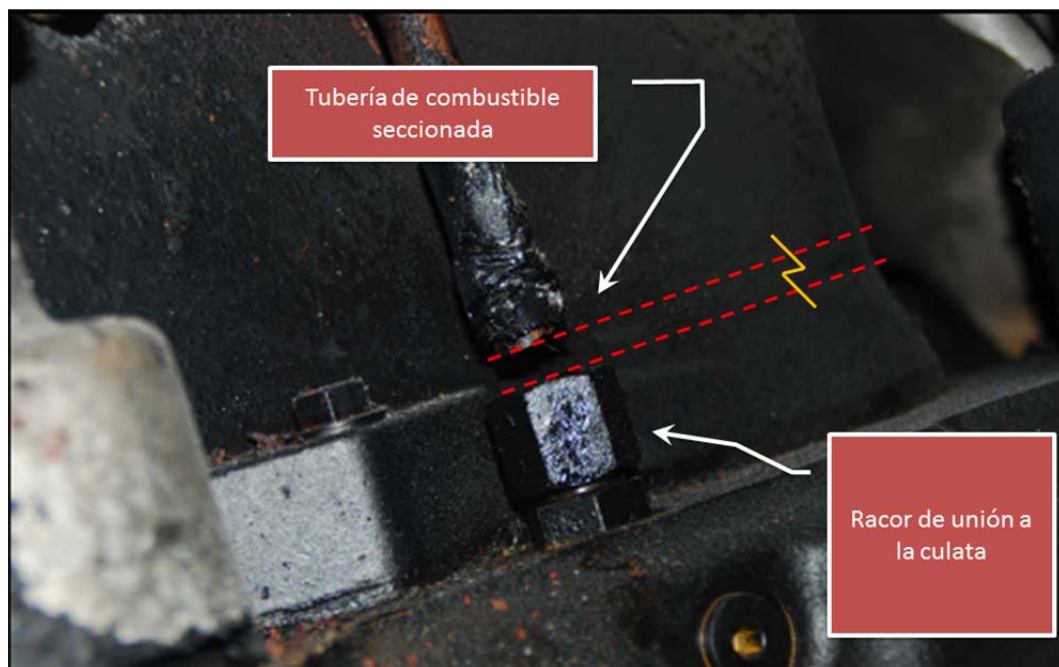
Figura 9. Detalle de la sección de la tubería de combustible del inyector del cilindro nro. 16 del SIME.

- 1) Según el resultado de los ensayos metalográficos efectuados en el tubo, se atribuye la causa de su rotura a la fatiga del material de dicho tubo, al haber estado sometido a un alto número de ciclos por alta frecuencia de vibración.

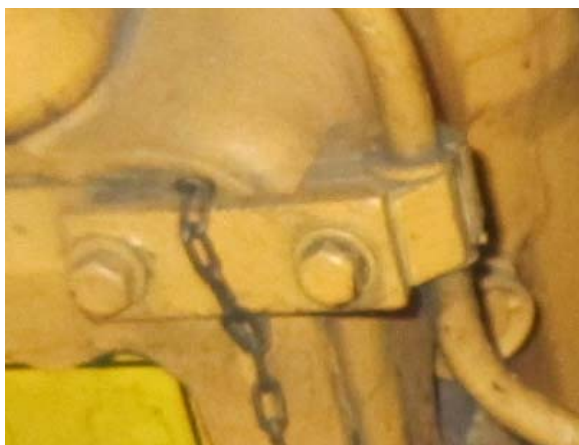
Los hallazgos c) y d) anteriores permiten plantear que la pieza de sujeción no estuviese montada cuando sucedió el accidente. Ello podría ser debido a que durante alguna operación de mantenimiento del referido cilindro 16 o dispositivo anejo:

- no se instaló la referida pieza, o
- se dejó el tornillo de la pieza de sujeción sin el par de apriete conveniente.

Figura 10. Detalle de una pieza de sujeción igual a la que faltaba en el tubo del cilindro nº16.

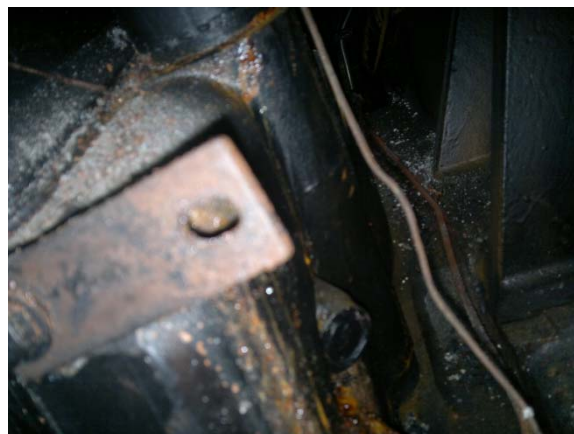
Figura 11. Detalle de la barra portante de la pieza de sujeción que faltaba en el tubo del cilindro nº16

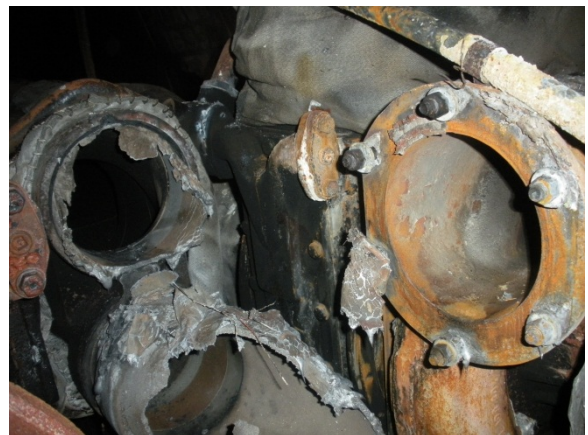
Simultáneamente se inició un incendio del combustible derramado, llevado al punto de ignición del mismo. Los gases de la combustión fueron absorbidos en parte por el turbocompresor de aire de babor del SIME, que todavía se hallaba en marcha, lo que provocó que se fundiera el codo de aluminio que une el turbocompresor con el colector de aire de sobrealimentación (Figura 12).

Figura 12. Detalle del estado en que quedó el codo de aluminio del colector de aire

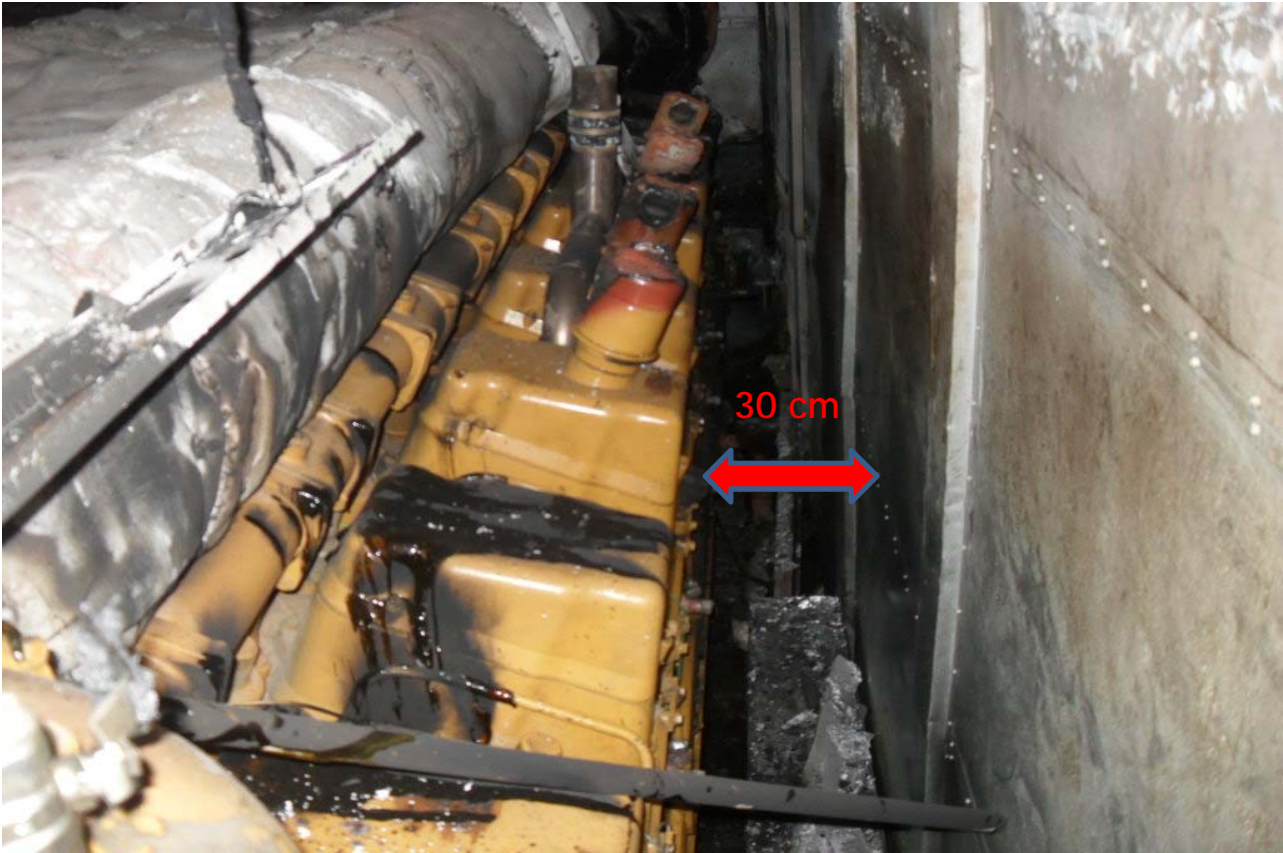
Figura 13. Vista del pasillo por el que la tripulación debería acceder para realizar una inspección visual efectiva.

Por consiguiente, las labores de inspección, control y mantenimiento rutinarias efectuadas sobre los motores de la nave tanto por la tripulación del buque como por los técnicos de los talleres externos, bien

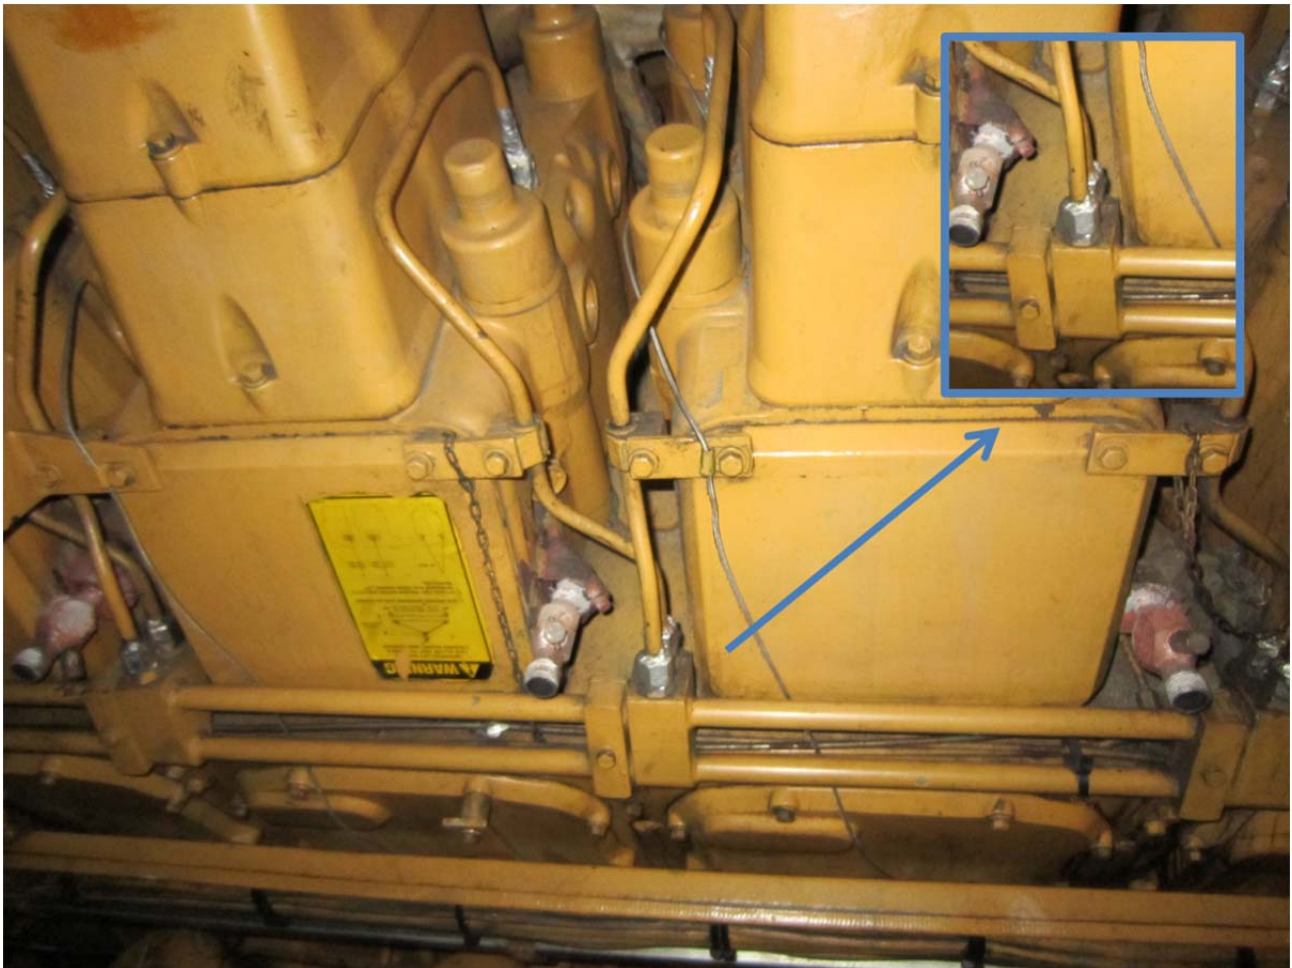
.11 Las tuberías de combustible líquido estarán apantalladas o debidamente protegidas por algún otro medio para evitar, en tanto que sea posible, que los chorros o fugas de combustible se dirijan hacia superficies calientes, las tomas de aire de las máquinas u otras fuentes de ignición. El número de uniones de tales sistemas de tuberías se reducirá al mínimo.

Figura 14. Cinta de aluminio sobre las juntas de los tubos de combustible.

- b. Las tuberías de combustible líquido de los motores deberán estar apantalladas o debidamente protegidas por algún otro medio para evitar, en tanto que sea posible, que los chorros o fugas de combustible se dirijan hacia superficies calientes, las tomas de aire de las máquinas u otras fuentes de ignición, como prescribe el Convenio SOLAS. La protección será eficaz y conforme a los estándares de la industria.

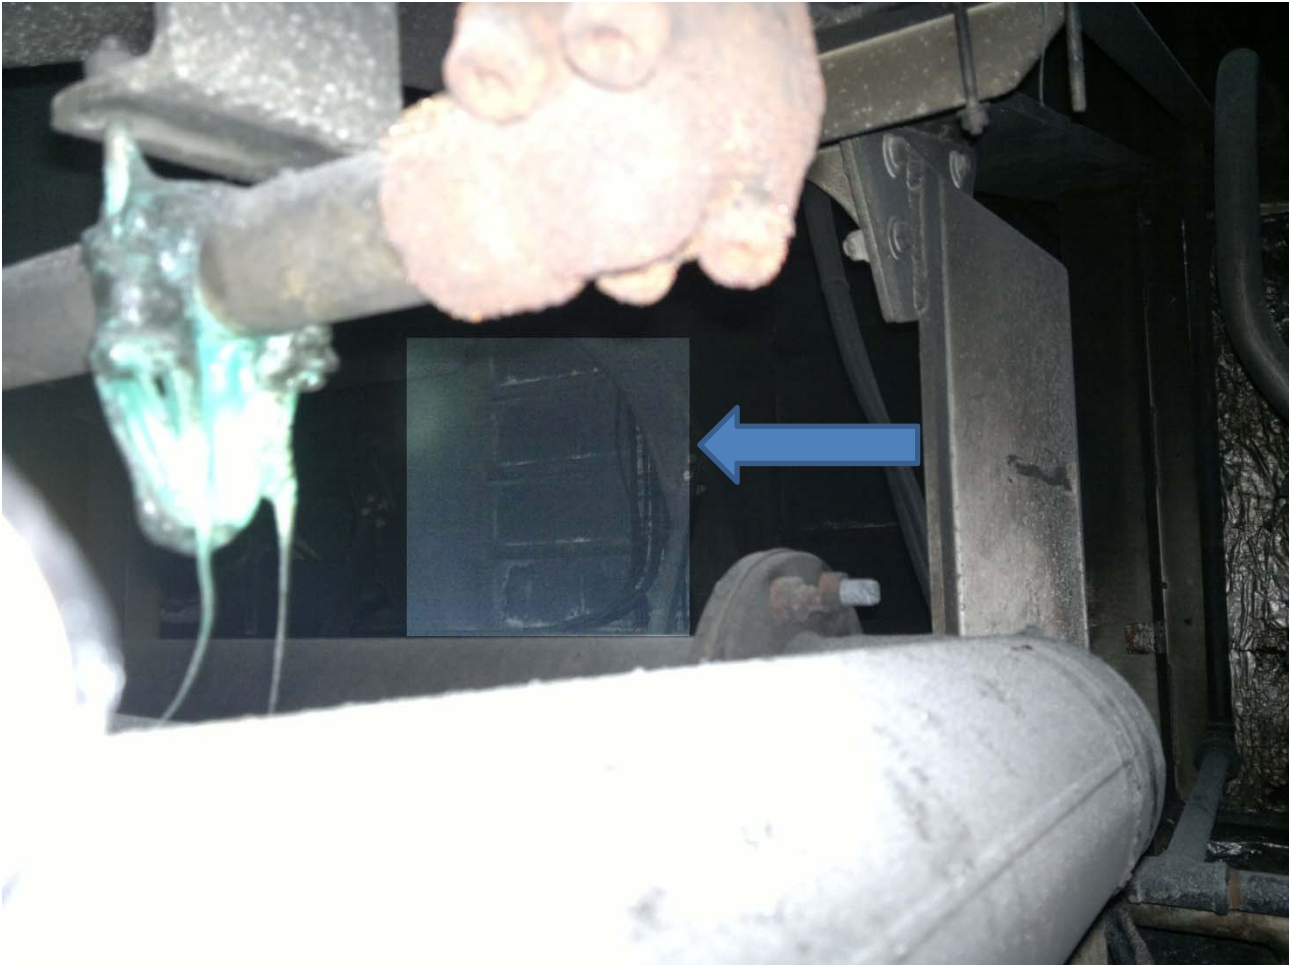
Este túnel de servicio resultó severamente afectado en su parte de popa por la deflagración, como se muestra en la Figura 16. En esta figura se ha aclarado y destacado el mazo de cables que, partiendo del cuadro eléctrico del sistema de CO₂, convergía con el resto de cables procedente de la sala de máquinas y se distribuía posteriormente por las canalizaciones y bandejas portacables que daban servicio a la sala de máquinas.

Figura 16. Detalle resaltado y clareado del mazo de cables portante de la señal de disparo remoto de CO₂. Nótese el detalle de la abrazadera de plástico derretida en primer plano, consecuencia de las temperaturas alcanzadas en el recinto.

5. Que considere promover ante la OMI una modificación los Convenios aplicables para que los medios de control del sistema fijo de extinción de incendios por gas estén en lugares no expuestos a quedar destruidos por una explosión en el espacio a proteger. El hecho de que el espacio del CO₂ situado inmediatamente encima de dicho túnel no hubiera sufrido daños a causa de la explosión indica que las divisiones de clase A-60 pueden no ser eficaces frente a una explosión, lo que haría recomendable que dichos cables de control no discurran por túneles de servicio de la cámara de máquinas protegidos únicamente por divisiones de clase A-60.

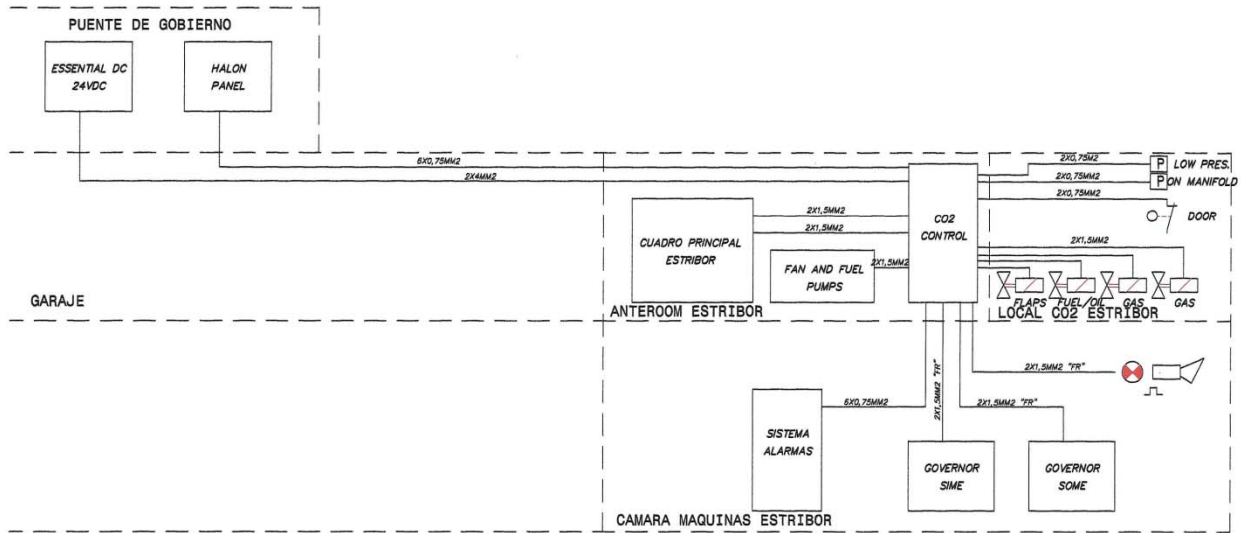
Figura 17. Detalle de las modificaciones introducidas en el emplazamiento del cableado de la cámara de máquinas de estribor, en especial para el disparo remoto del CO₂. Similar para la cámara de máquinas de babor.

En la figura 17 se incluye un esquema funcional del nuevo sistema de operación del disparo remoto del sistema de extinción de incendios por CO₂, en el que se comprueba que el cableado eléctrico ya no debe discurrir por espacios contiguos a la sala de máquinas.
