## INFORME CIAIM-17/2014

Abordaje entre el pesquero PLAYA YERBABUENA y el buque hidrográfico de la Armada TOFIÑO en las inmediaciones de la bocana del puerto de Cádiz el 10 de septiembre de 2013

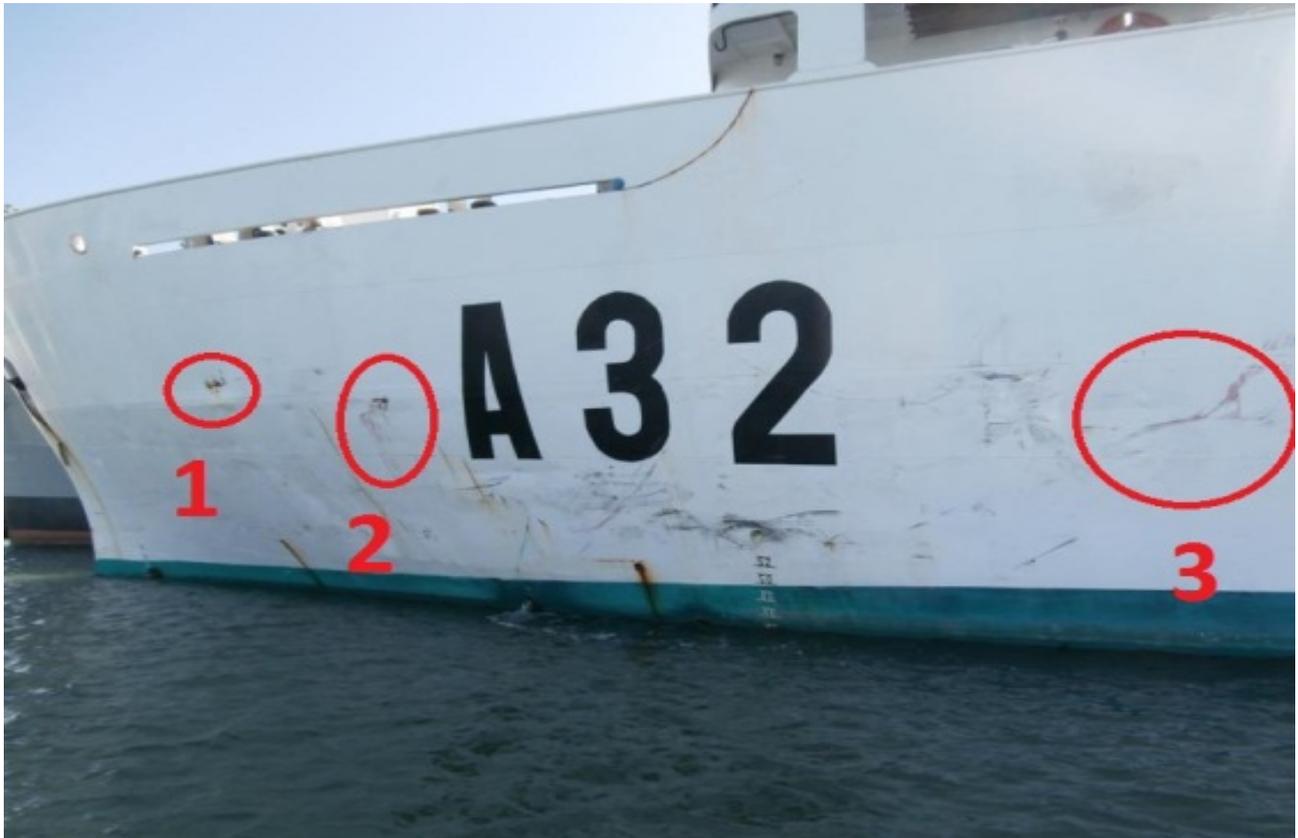
Figura 4. Daños producidos sobre el costado del B/H TOFIÑO

Los daños son congruentes con el abordaje de la zona de proa del B/P PLAYA YERBABUENA sobre el costado de babor del B/H TOFIÑO. Los impactos secundarios y rasponazos apoyan esta interpretación. A continuación se describen los daños producidos en cada buque

Los golpes o abolladuras que se citan a continuación, entre las que se encuentran arañazos de diversa intensidad. Véase la Figura 4.

1. Punto del primer impacto, a la altura de la cuaderna 71 y adyacentes. La zona dañada tiene una longitud aproximada de 70 cm y una altura de 35 cm, mientras que la abolladura es de 6 a 7 cm de profundidad.
2. Zona dañada de una longitud aproximada de 100 cm y una altura de 140 cm, produciendo una abolladura de 1 a 2 cm de profundidad.
3. Zona dañada de una longitud aproximada de 140 cm y una altura de 50 cm produciendo una abolladura de 1 a 2 cm de profundidad.

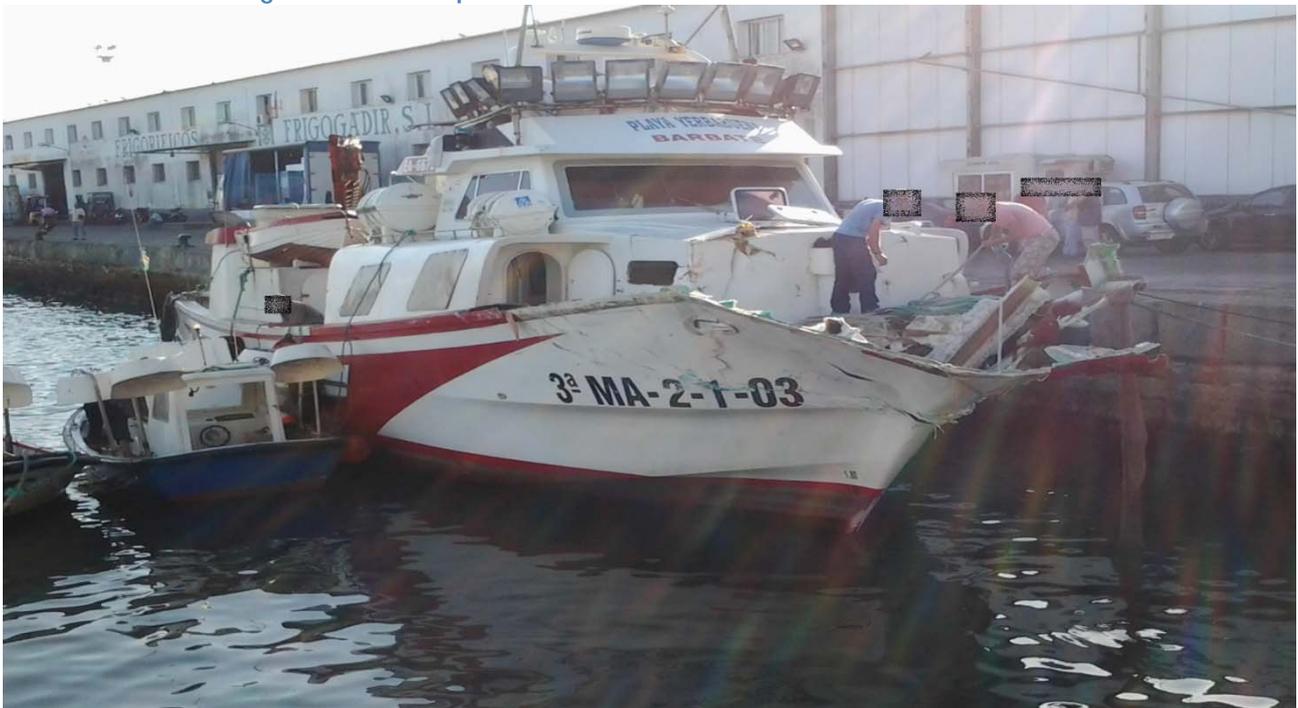
Figura 5. Daños externos producidos en el B/P PLAYA YERBABUENA

Daños estructurales severos en la roda, en la zona del castillo de proa y en parte del espacio de la cocina. Gran parte de la peineta se desprendió en la zona de babor.

Afectados también la tapa de registro del pique de proa, parte de los portillos de la cocina y conductos de ventilación de la habitación.

Sin vías de agua que afecten a la flotabilidad, ni a los tanques adyacentes y espacios de máquinas. Véase la Figura 5.

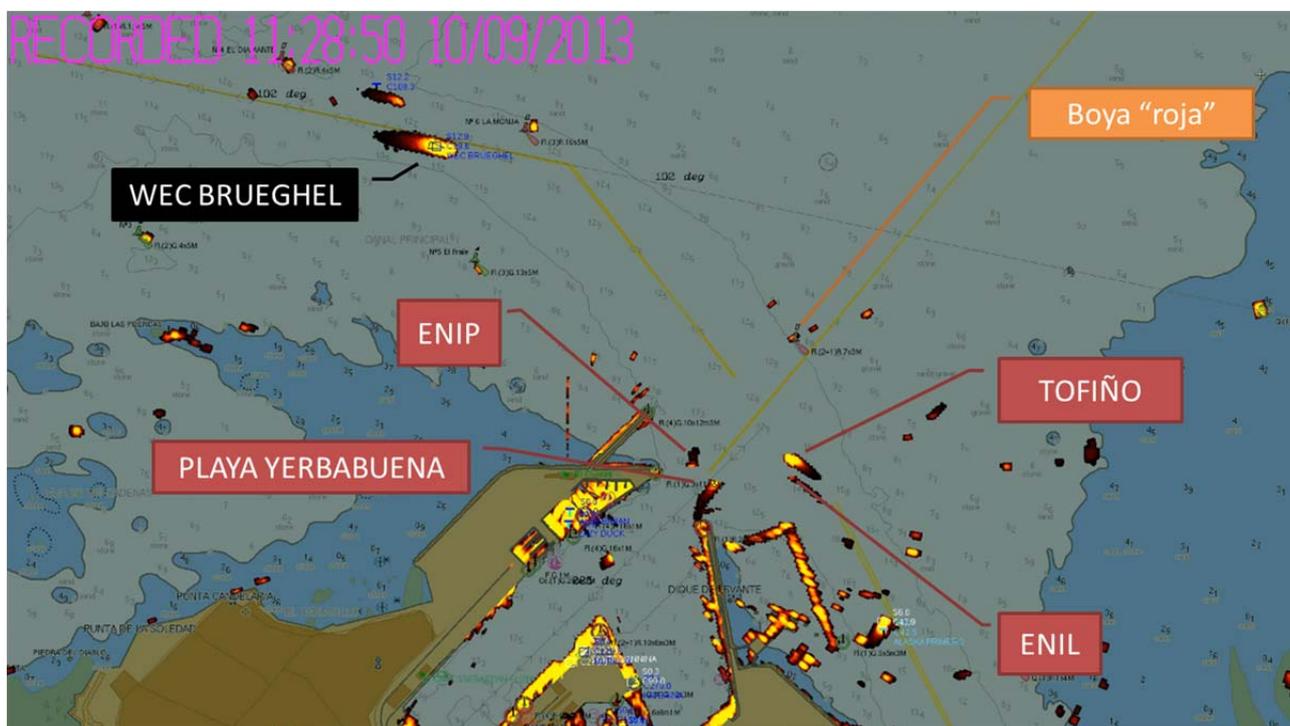
Figura 8. Imagen radar a las 13:28:50, hora local

Entre las Figuras 6 y 9 se muestra la secuencia de imágenes radar a las horas que se indican, e incluyen aquellos buques y elementos importantes para entender el escenario del abordaje.

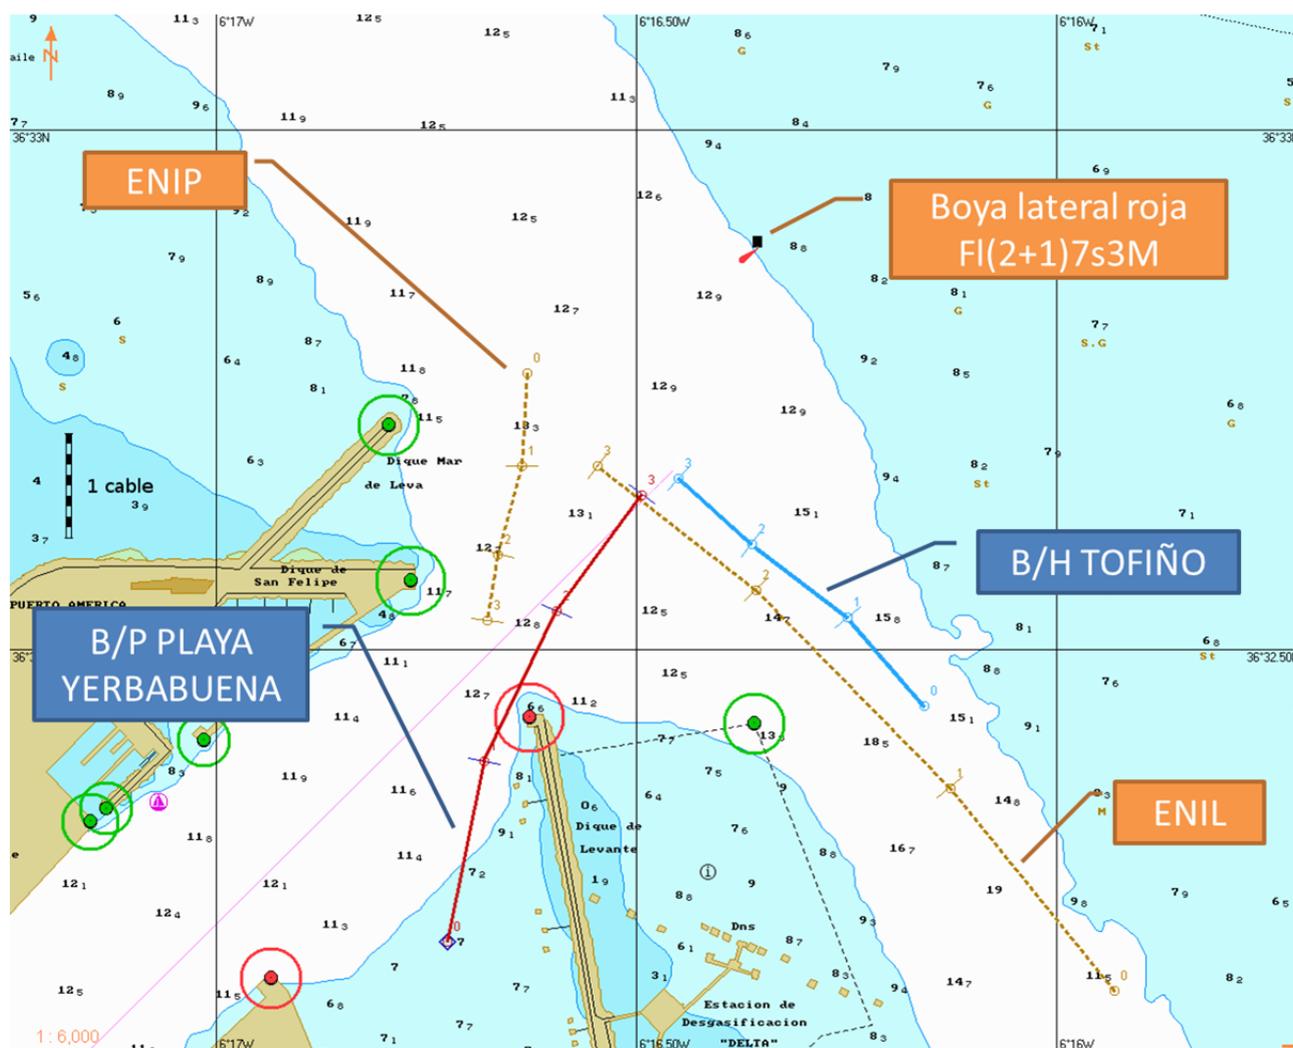
Figura 10. Posiciones de los buques afectados sobre una carta

En la Figura 10 se han trazado sobre la carta las derrotas seguidas por los cuatro buques, con indicación de 4 momentos que van numerados del 0 al 3. El primer momento, o momento "0", se corresponde a las 13:26:50 horas como se indica en la Figura 6 y el último, o momento "3", es el momento del abordaje, a las 11:29:32 horas, como se indica en la Figura 9.

Se han calculado rumbos y velocidades a partir de los ecos registrados de radar, resultando que las velocidades medias entre las 13:26:50 y las 13:29:32 horas eran de:

- ENIP - 5,3 nudos
- ENIL - 15,7 nudos
- B/H TOFIÑO - 7,1 nudos (el último tramo, o tramo 2-3, la dirección parece apuntar a que hubo cierta caída del buque a estribor).
- PLAYA YERBABUENA - 10,6 nudos
