## INFORME CIAIM-19/2014

### Hundimiento del buque de pesca DADIMAR DOS a 300 millas al norte de Cabo Verde, el 20 de noviembre de 2013

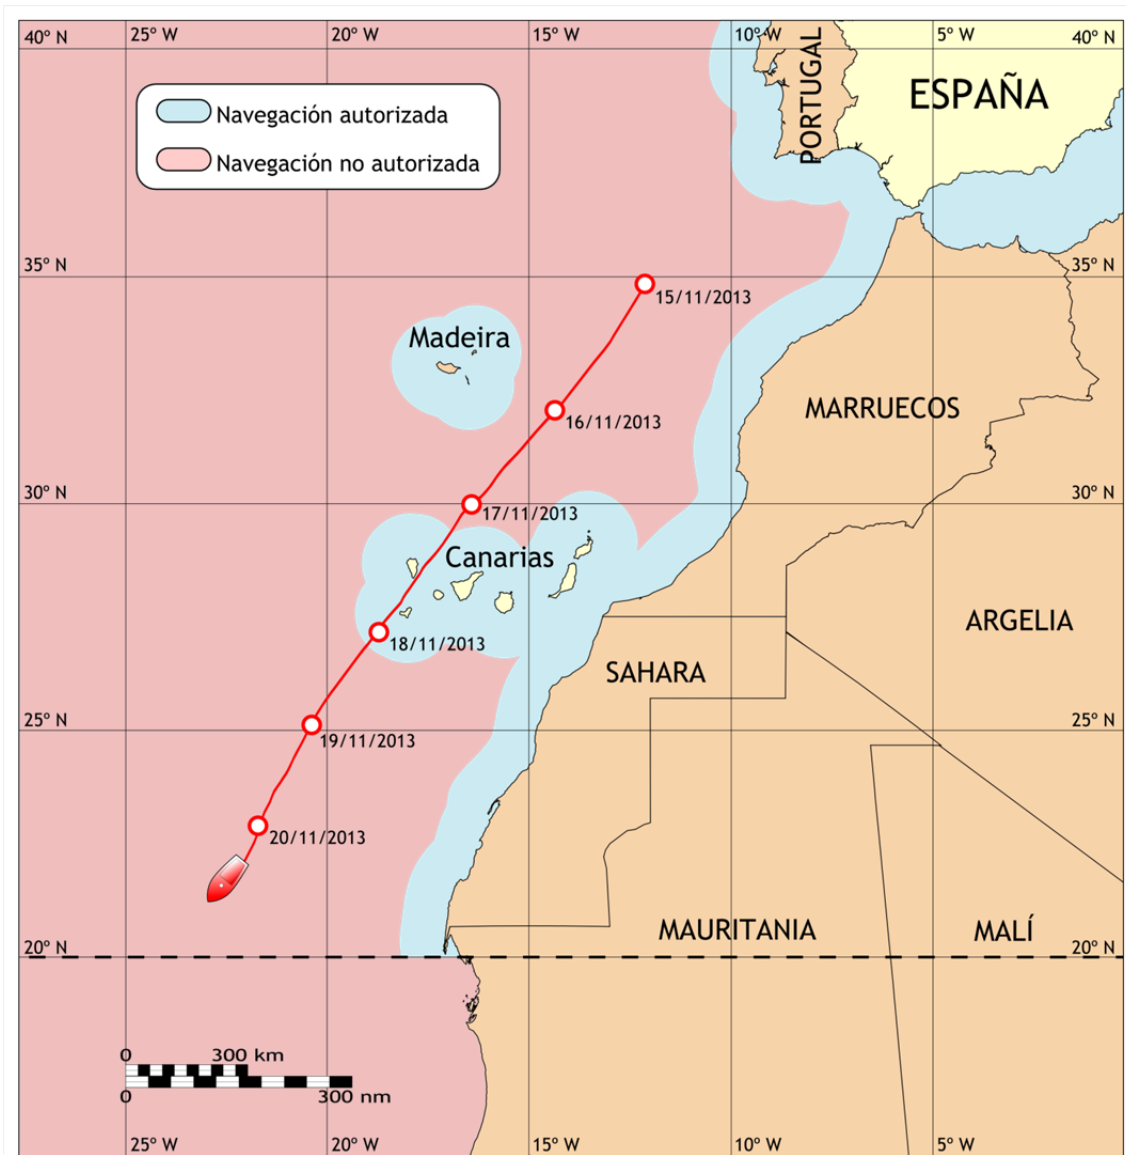
Figura 4. Ruta del buque, según los registros de la caja azul. Se han marcado las zonas por las que el buque navegó sin disponer de la autorización preceptiva

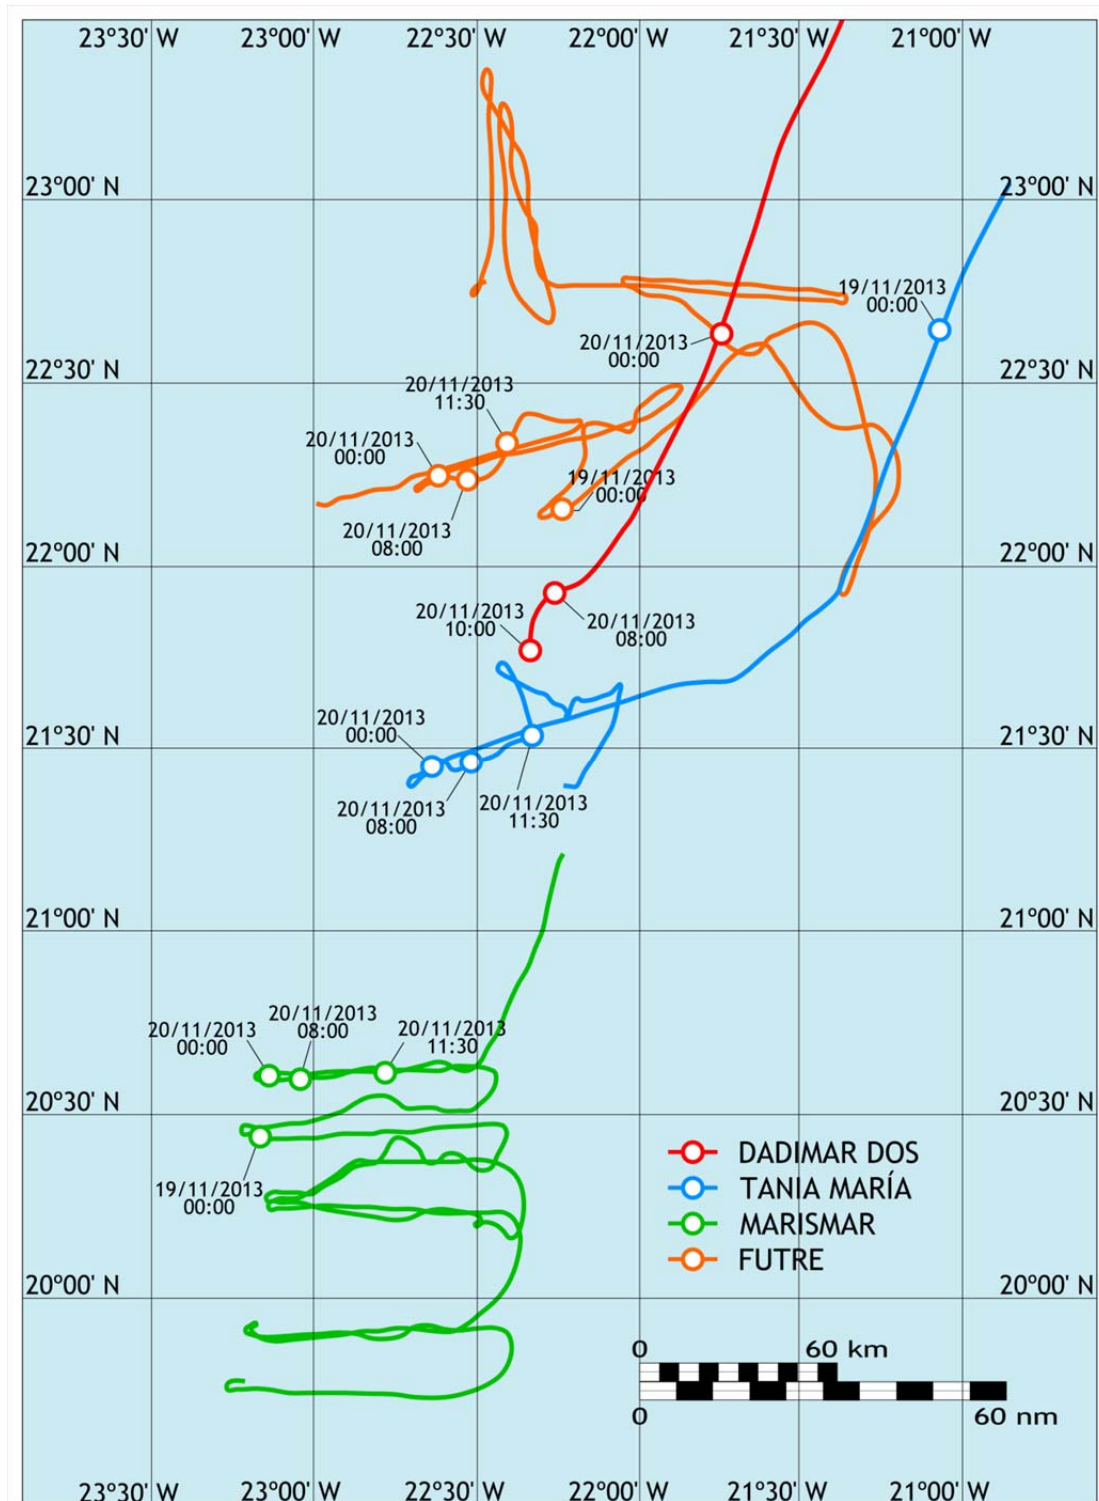
Figura 5. Rutas de los buques en la zona del accidente. Se han elaborado a partir de las posiciones entregadas por las cajas azules de pesca de los cuatro pesqueros

En las proximidades de la zona en la que se produjo el accidente del B/P DADIMAR DOS se encontraban otros buques pesqueros, tal como puede observarse en la figura 5.

En la figura se observa que los pesqueros MARISMAR y FUTRE estuvieron realizando diversos lances de pesca durante los días anteriores al accidente. También se observa como el B/P TANIA MARÍA, cuyo patrón era hermano del armador del B/P DADIMAR DOS, durante todo el día anterior al accidente estuvo navegando a velocidad constante de seis nudos hasta que a las 21:30 horas llegó a una zona muy próxima a dónde posteriormente sucedería el accidente del B/P DADIMAR DOS. En esa zona se detuvo y quedó parado hasta que a las 07:30 horas volvió sobre sus propios pasos a una velocidad de cuatro nudos. A las 12:30 horas cambió de rumbo y aumentó su velocidad para dirigirse al encuentro del B/P DADIMAR DOS.
