INFORME CIAIM-21/2014

Hundimiento de la embarcación de pesca O MAR a una milla al Noroeste de la entrada al puerto de Luanco (Asturias), el 27 de junio de 2013

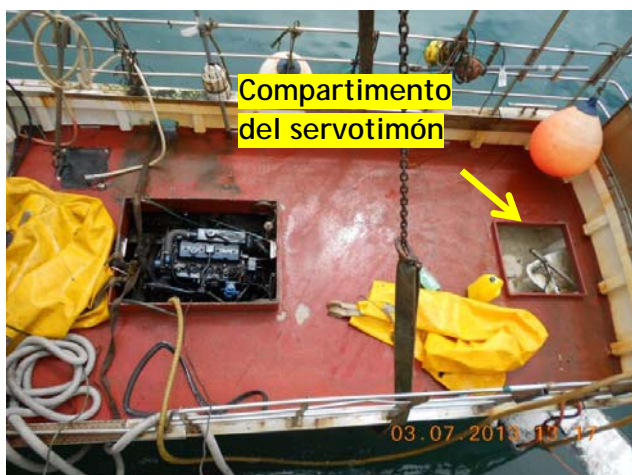
Figura 4. Cubierta de la E/P O MAR

En la E/P O MAR los gases de escape se mezclaban con la descarga del agua salada de refrigeración del motor, y la tubería del escape húmedo discurría por el compartimento del servotimón y descargaba bajo la flotación por el espejo de popa (ver figuras 4 y 5). La E/P O MAR llevaba operando con este sistema desde su construcción en 1999, sin que consten otros incidentes asociados a averías del sistema.

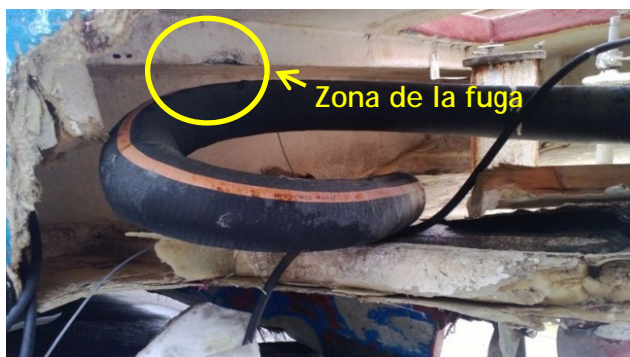
Figura 6. Tubería del escape húmedo

La tubería del escape húmedo del motor era una manguera marca ROIMAN CA410 (2200) que se instaló antes del año 2008 (el actual propietario desde diciembre de 2008 afirmó que cuando la compró ya estaba equipada así). Este modelo de tubería de caucho nitrilo con refuerzos de alambre de acero en forma helicoidal es apto para la aspiración e impulsión de hidrocarburos a 10 bar con contenido máximo de aromáticos del 50 % y rango de operación entre -30° y 100° C. Su uso habitual es la descarga de carburantes en camiones cisterna ó retornos en circuitos oleodinámicos. Se fabrica conforme a las normas ISO 1307

La tubería no cumplía con la norma ISO 13363:2004 que se ocupa específicamente de mangueras para sistemas de escape húmedo de los motores marinos. Tampoco cumplía con las normas UL 1129 o SAE J20 06 (ver sección 4.2). Además, estas tuberías específicas para estas aplicaciones

Por tanto la tubería no estaba diseñada específicamente para su uso en exhaustaciones húmedas, sometida a los procesos de corrosión asociados a la presencia de gases de exhaustación y agua salada.

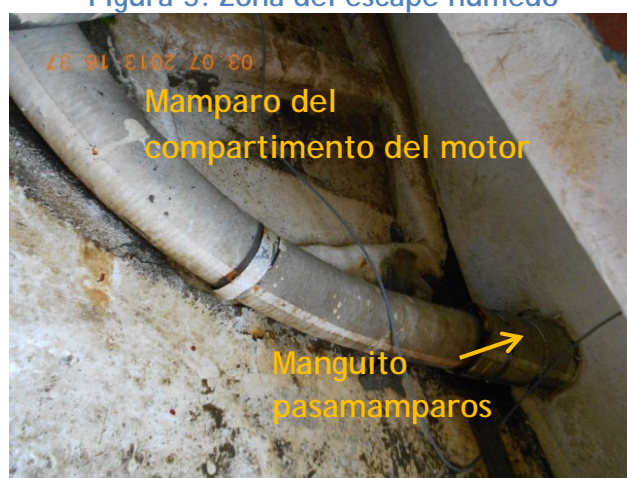
Figura 7. Tubería del escape en el compartimento del servotimón

La tubería atravesaba el compartimento del servotimón, un local cuyas reducidas dimensiones hacían difícil su inspección.

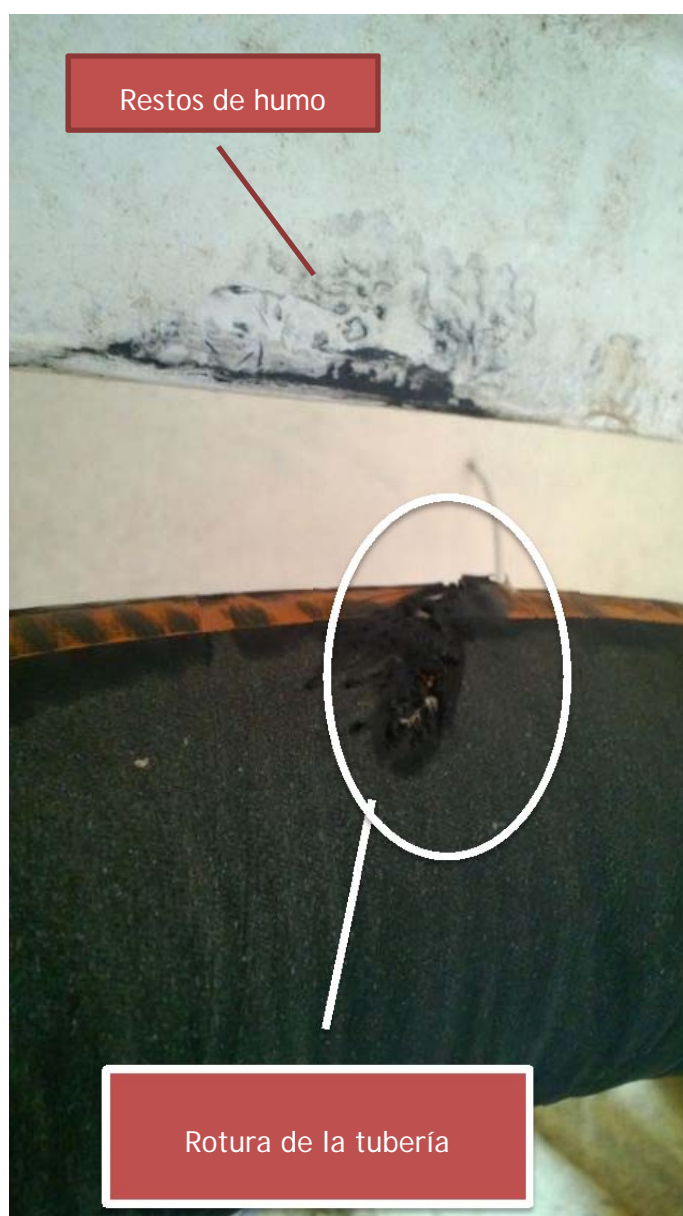
Figura 9. Detalle de la zona de la rotura

Una hipótesis de lo que pudo pasar es que entró agua en el compartimento del servotimón a través de una rotura de la tubería del escape húmedo, tal como se aprecia en la figura 9, al haberse producido un deterioro paulatino de la tubería del escape húmedo por la acción química de los gases de escape y del agua salada.

El lugar de rotura de la tubería, por encima de la flotación, indica que la entrada de agua se produciría únicamente con el motor propulsor en marcha, por lo que es posible que la acumulación de agua que dio lugar a la pérdida de estabilidad hubiera tenido lugar durante varios días sin haber sido detectada por la tripulación.

1.- La tubería de la exhaustación húmeda se rompió, permitiendo la entrada de agua en el compartimento del servotimón. Los factores contribuyentes a este evento fueron los siguientes:

- La tubería no era de un tipo diseñado específicamente para su uso en escapes húmedos.
- El paso de la tubería a través del mamparo de separación entre los compartimentos del servotimón y el motor no era estanco.
- El estado de la tubería no se comprobó regularmente.
- La normativa permitía que la embarcación no tuviese que pasar reconocimientos periódicos.
- No existía normativa detallada aplicable a las exhaustaciones húmedas en embarcaciones de pesca.

1. Que establezca normas o directrices de diseño e instalación aplicables a los escapes húmedos de embarcaciones de pesca, similares a las existentes para otros tipos de buque, que contemplen la utilización de mangueras homologadas y con fecha de caducidad y requisitos de estanqueidad del sistema, fijando así mismo un régimen de inspecciones. Que dichas normas o directrices sean de aplicación, en la medida de lo posible, a embarcaciones existentes.
2. Que elimine la posibilidad de que la autocertificación anual del RD 543/2007 la pueda llevar a cabo personal sin cualificación técnica para ejercer la función de inspección o que ni siquiera se tenga que llevar a cabo si la eslora (L) del barco es menor de 6 m.

3. Que establezca un procedimiento de trabajo que incluya la comprobación, antes de salir a navegar, de todos los elementos de la embarcación que puedan tener influencia en su seguridad, incluyendo específicamente el correcto funcionamiento de la alarma de sentinas, el buen estado de todas las conducciones que atraviesan el casco, y la presencia de agua en todos los compartimentos.
