INFORME CIAIM-13/2015

Abordaje entre los buques CELSIUS MUMBAI y WISBY ARGAN en la bahía de Algeciras, el 11 de octubre de 2014

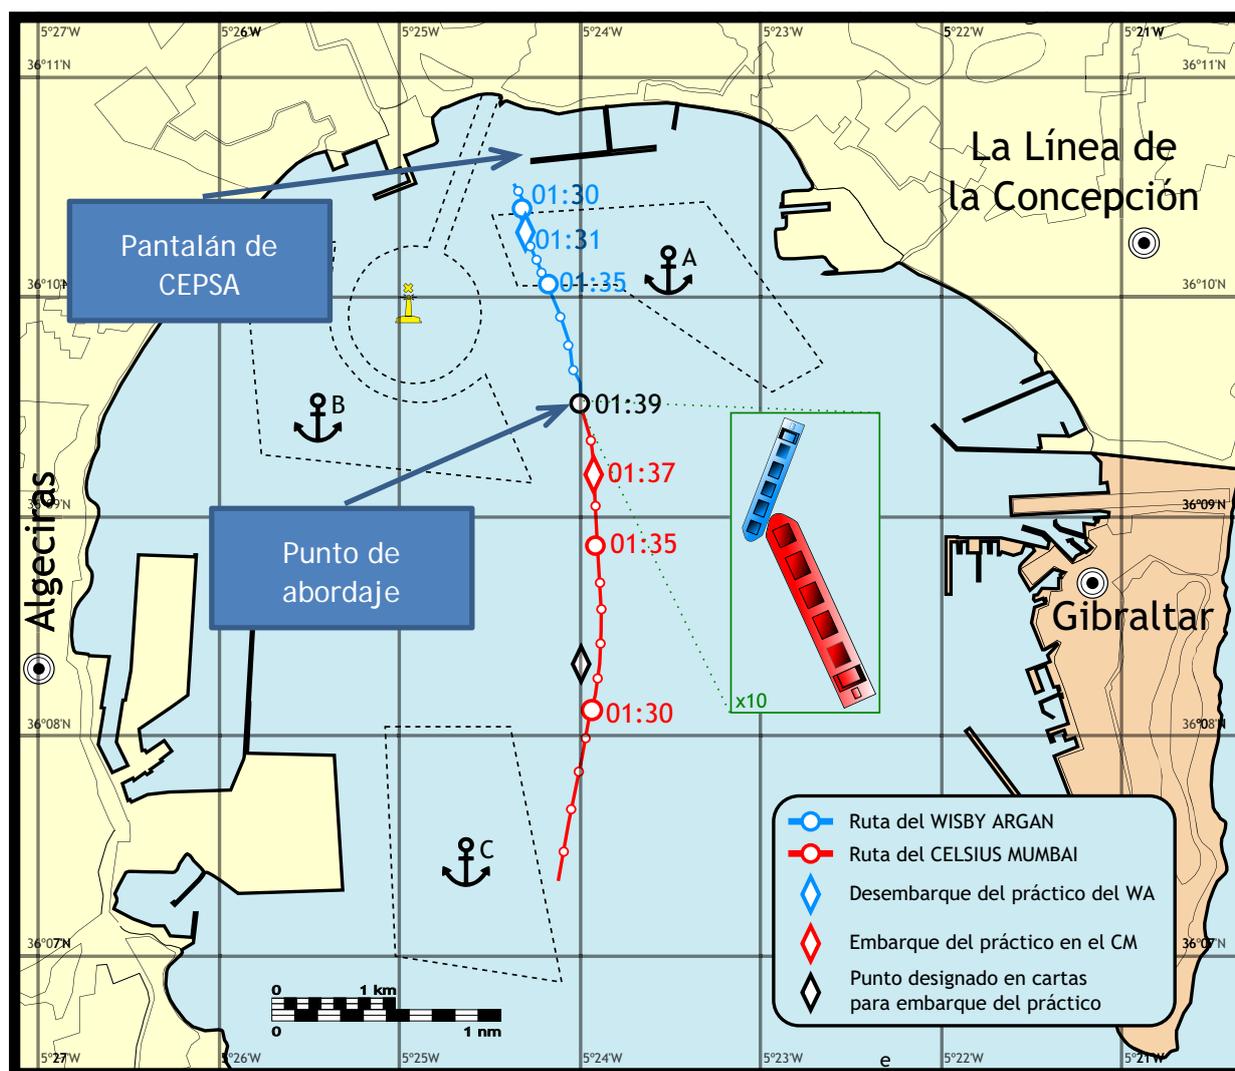
Figura 4. Localización del accidente y derrotas seguidas hasta el abordaje

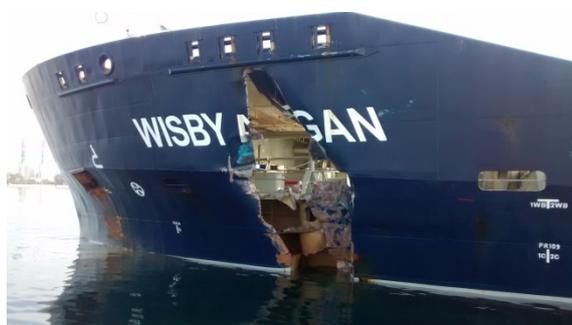
Como consecuencia del abordaje el B/Q WISBY ARGAN sufrió daños en la amura de babor con rotura del casco por encima y debajo de la flotación y en la cubierta de cierre, que afectaron fundamentalmente a la estructura de un tanque de lastre. El B/Q CELSIUS MUMBAI sufrió deformaciones en el bulbo y en el costado de estribor a la altura del tanque de lastre nº6.

Figura 5. Daños sufridos en B/Q WISBY ARGAN

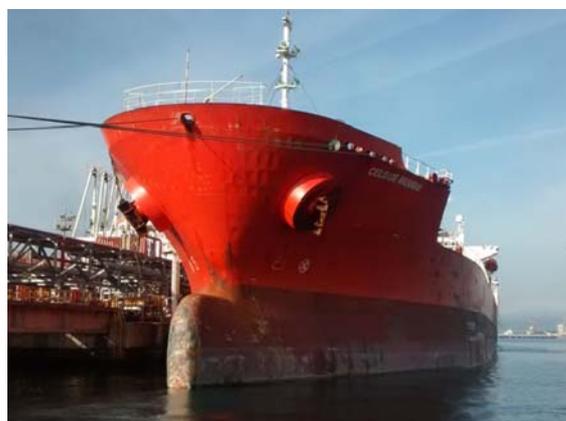
Figura 6. B/Q CELSIUS MUMBAI atracado tras el accidente. No se aprecian daños importantes
