INFORME CIAIM-21/2015

Colisión del buque de pasaje JUAN J. SISTER contra el muelle nº 1 de la Dársena de Guadiaro del puerto de Málaga, el 16 de febrero de 2015

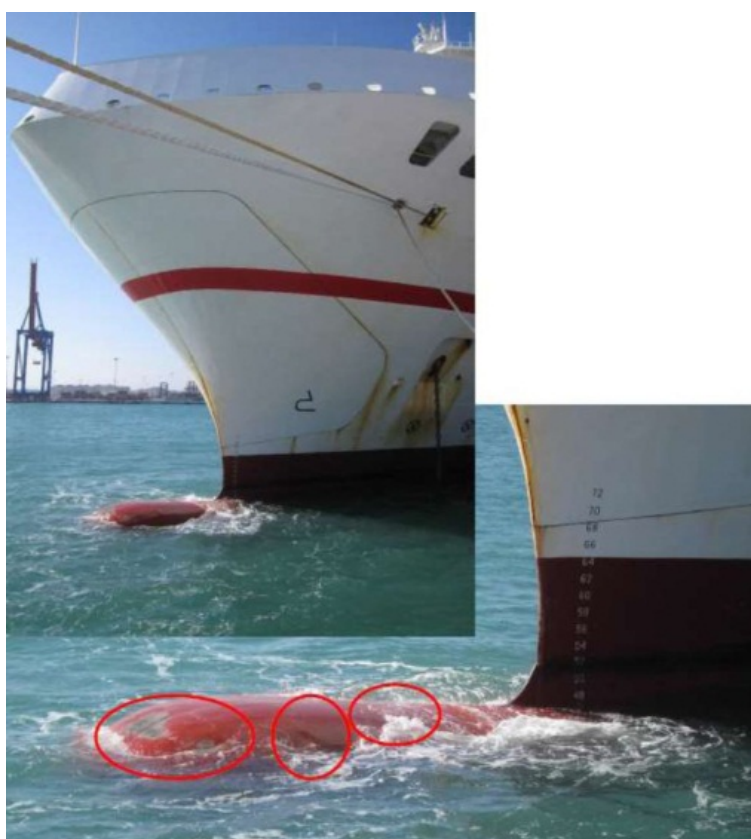
Figura 3. Daños visibles en bulbo

1. *Daño en el tanque pique de proa en zona del bulbo deberá ser re-examinado internamente y mediante UWS⁷ para valorar su evolución (fecha límite: 23 marzo 2015).*
2. *Daño en el tanque pique de proa en zona de bulbo deberá ser reparado definitivamente (fecha límite: 15 abril 2015).*

Ambas Recomendaciones fueron canceladas el 13 de marzo de 2015 en dique seco, tras su reparación.

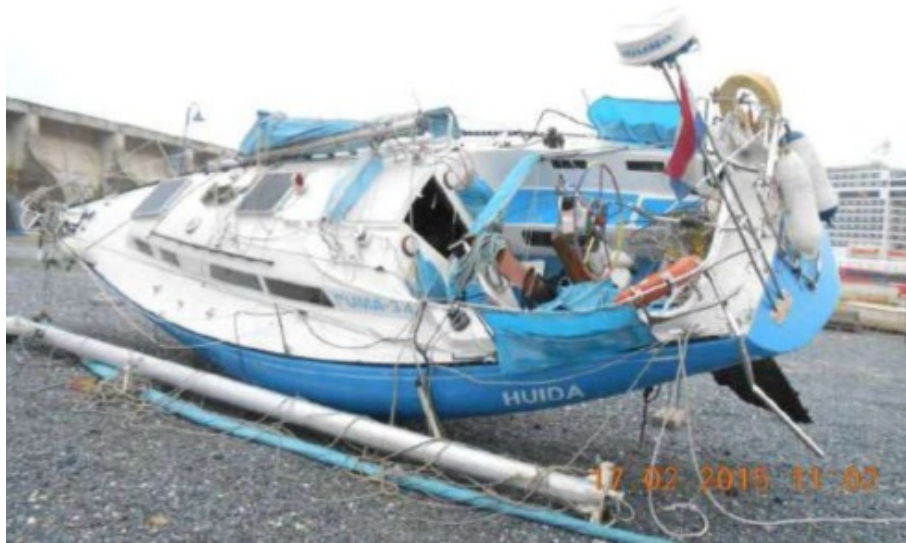
Figura 4. Yate HUIDA

El buque, a pesar de las acciones efectuadas, termina golpeando con el bulbo a un yate atracado en el muelle 1 y, en última instancia, a dicho muelle.

El yate HUIDA fue puesto en seco poco después del accidente mediante una grúa y llevado hasta las instalaciones del Club Náutico por medio de una góndola, donde quedó depositado en la zona terriza.

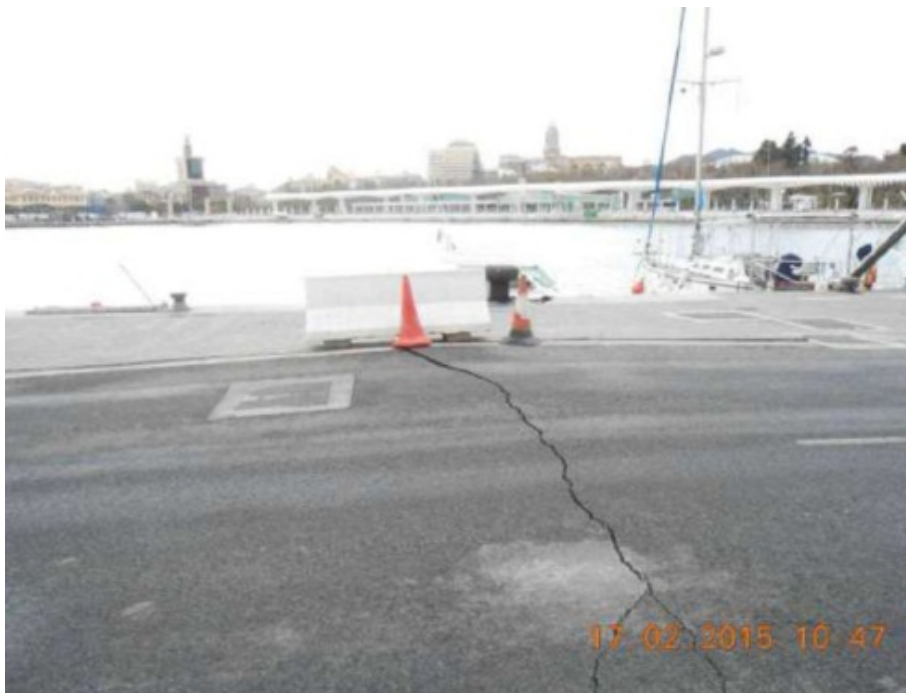
Figura 5. Daños en muelle

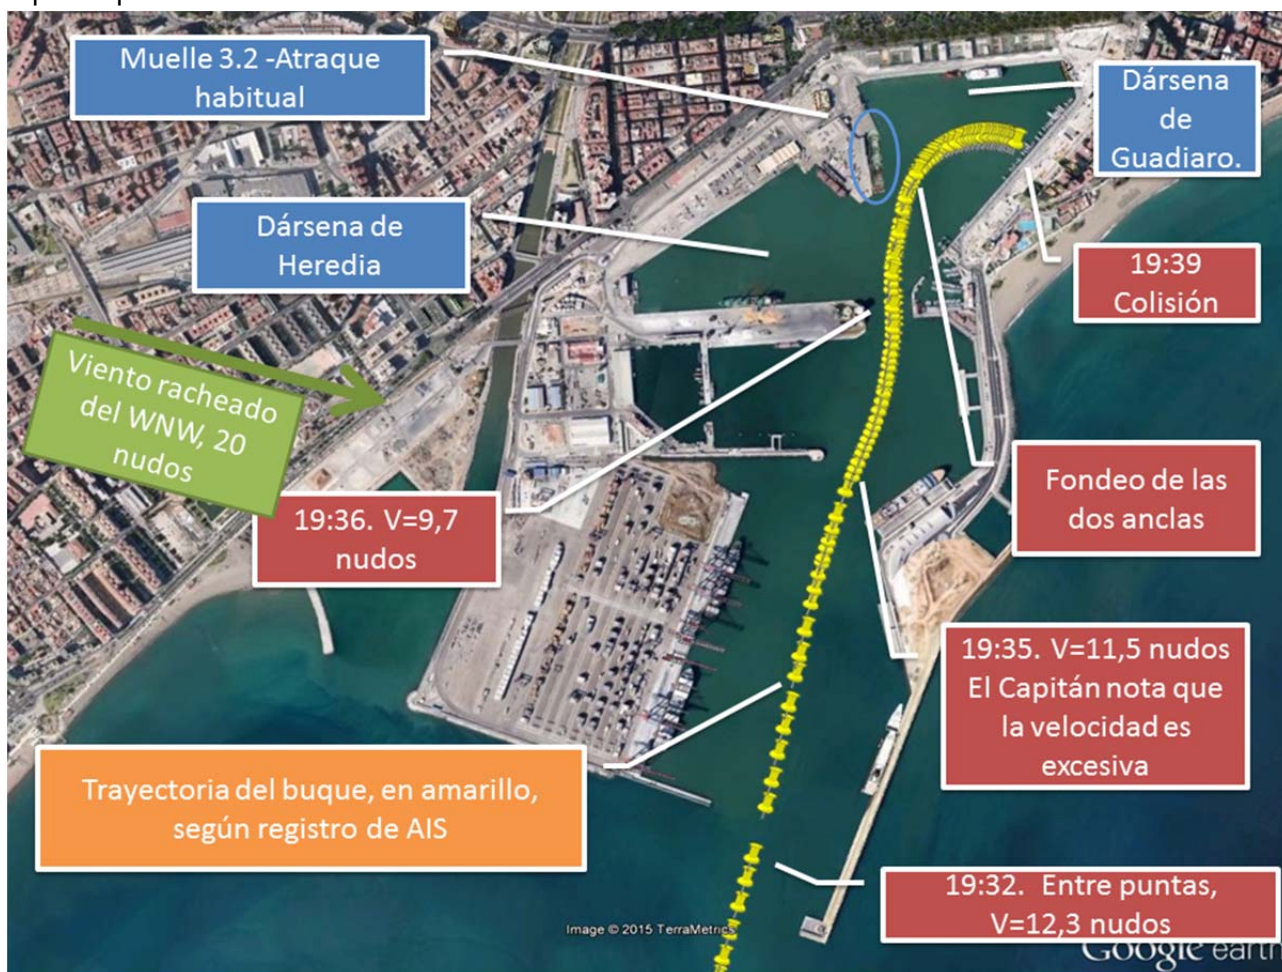
Figura 6. Registro de AIS de la aproximación del buque al puerto hasta la colisión

En la Figura 6 se han marcado los registros AIS de la aproximación del B/P JUAN J. SISTER hasta el momento del accidente. Las posiciones del buque corresponden a la posición de la antena, aproximadamente coincidente con la posición de los testigos principales del accidente; esto es, el capitán y el práctico.

En los recuadros de color rojo se indica información náutica relevante así como las horas de los acontecimientos y velocidades del buque en esos momentos referidas sobre el fondo.

No se ha representado en la Figura 6 la silueta del buque con su tamaño a escala. No obstante, téngase en cuenta el tamaño considerable del buque respecto del canal en la que debía maniobrar. Como referencia, el muelle 3.2, inscrito en un óvalo azul en la Figura 6, y lugar donde atracaba normalmente este buque, tiene una longitud aproximada medida en carta náutica de 148 m, 3 m menos que la eslora total del buque.

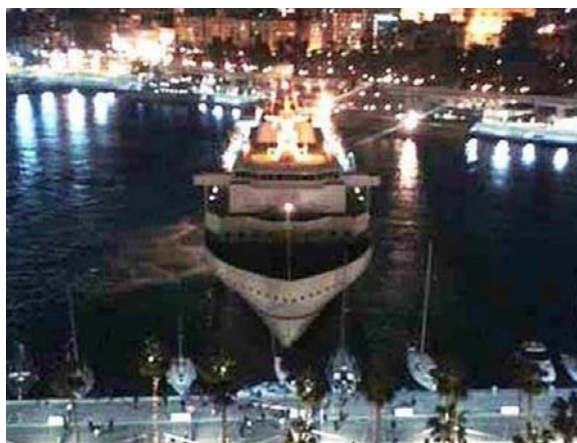
En la Figura 7 se muestra un fotograma de una cámara del sistema de vigilancia del Puerto de Málaga en un momento inmediatamente posterior a la colisión.

Figura 7. Momento inmediatamente posterior al accidente
