INFORME CIAIM-21/2016

Incendio del pesquero NUEVO ROCIO a 8 millas al oeste de cabo Roche (Cádiz), el 22 de febrero de 2016

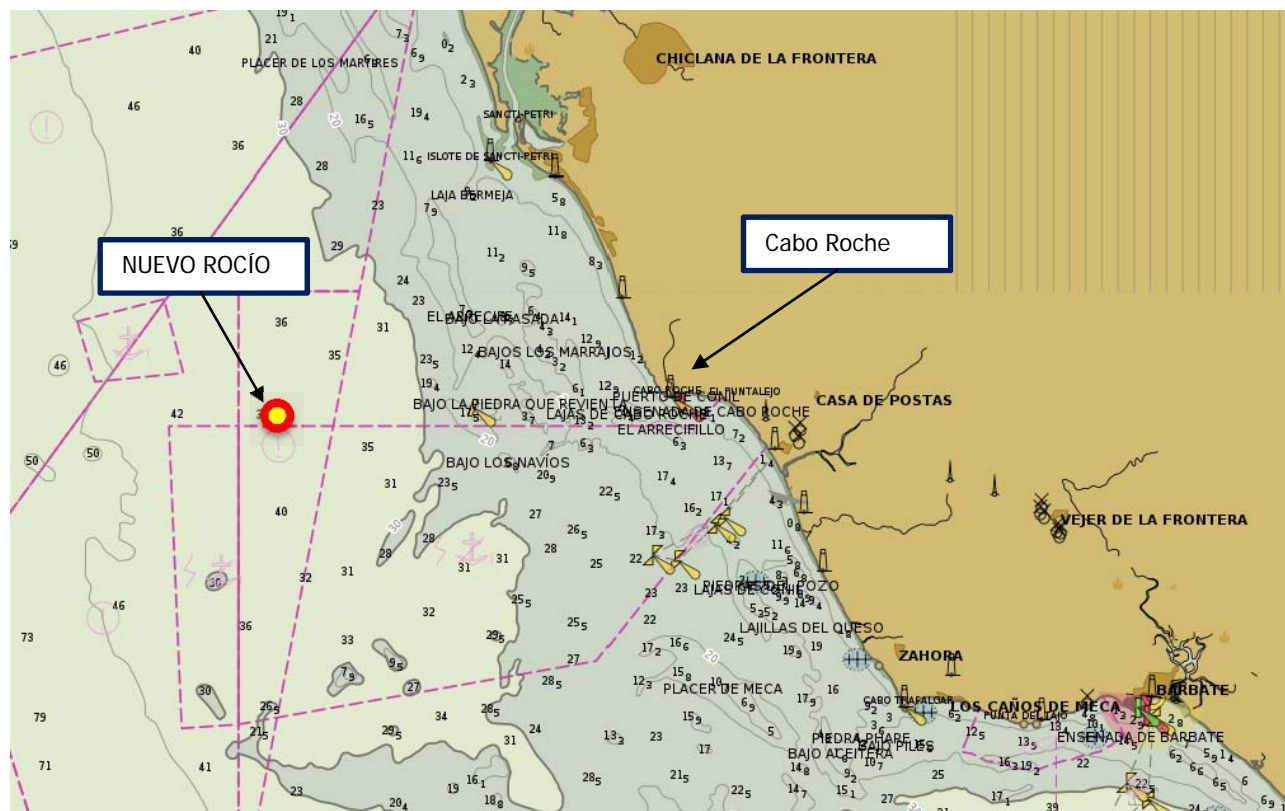
Figura 5. Punto del hundimiento

A las 10:20 horas el R/S MARÍA ZAMBRANO informó al CCS Cádiz del hundimiento del pesquero en el lugar que se indica en la figura 5 y de la aparición de pequeñas irisaciones de gasoil en el agua.

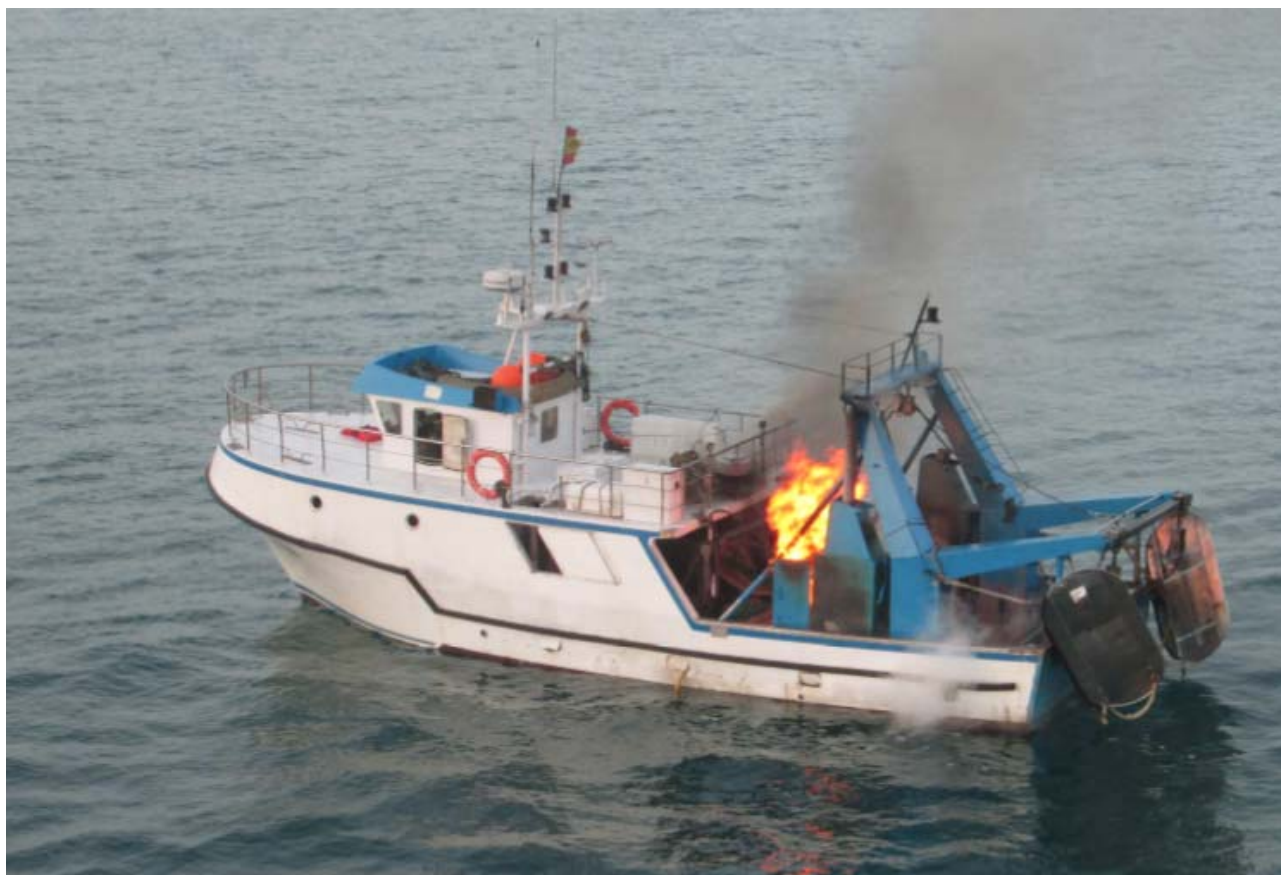
Figura 6. Fotografía del pesquero incendiado

A la vista de las declaraciones de los testigos y de las fotografías, todo parece indicar que el incendio se produjo en la cámara de máquinas del pesquero, localizado sobre el motor. Al no haberse recuperado el pesquero, no ha sido posible determinar la causa del incendio.

En la fotografía de la Figura 6, tomada por los medios movilizados por SASEMAR, parece apreciarse (aunque no es posible asegurarlo con total certeza) que el fuego no se había extendido a la cubierta principal. Esta foto se tomaría bastantes minutos después del abandono de la embarcación. Si esta apreciación fuera correcta se podría formular la hipótesis de que el fuego estuvo confinado dentro de la cámara de máquinas durante bastante tiempo, manteniéndose la integridad estructural de ese compartimento. En tal caso, el cierre de las ventilaciones y de la puerta del guardacalor de babor habría contribuido a contener y sofocar el fuego.
