## INFORME CIAIM-22/2017

# Embarrancada y hundimiento del remolcador ARICO en las proximidades de Punta Melenara (Gran Canaria), el 30 de julio de 2015

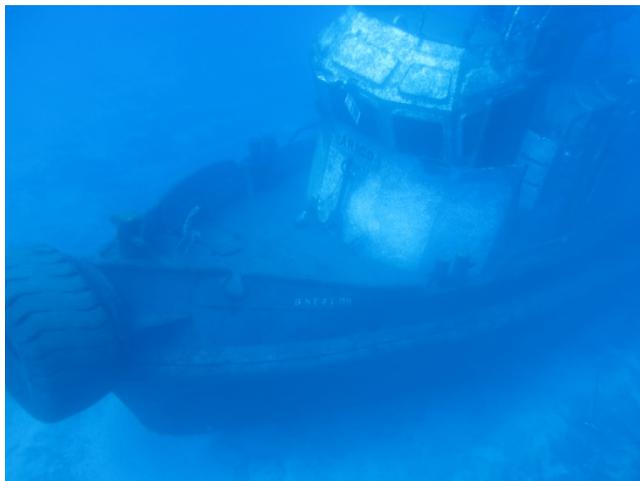
Figura 4. Situación del remolcador sobre el fondo marino, el 29 de septiembre de 2015

A las 03:42 horas, el remolcador se hundió de popa pero quedó adrizado sobre un fondo de arena a 40 m de profundidad (ver figura 4), en una posición de latitud 28° 00,38' N y longitud 015° 21,55' W. De forma simultánea, la radiobaliza comenzó a emitir una señal de alerta de socorro que fue recibida en el Centro Nacional de Coordinación de Salvamento de Madrid (CNCS Madrid).

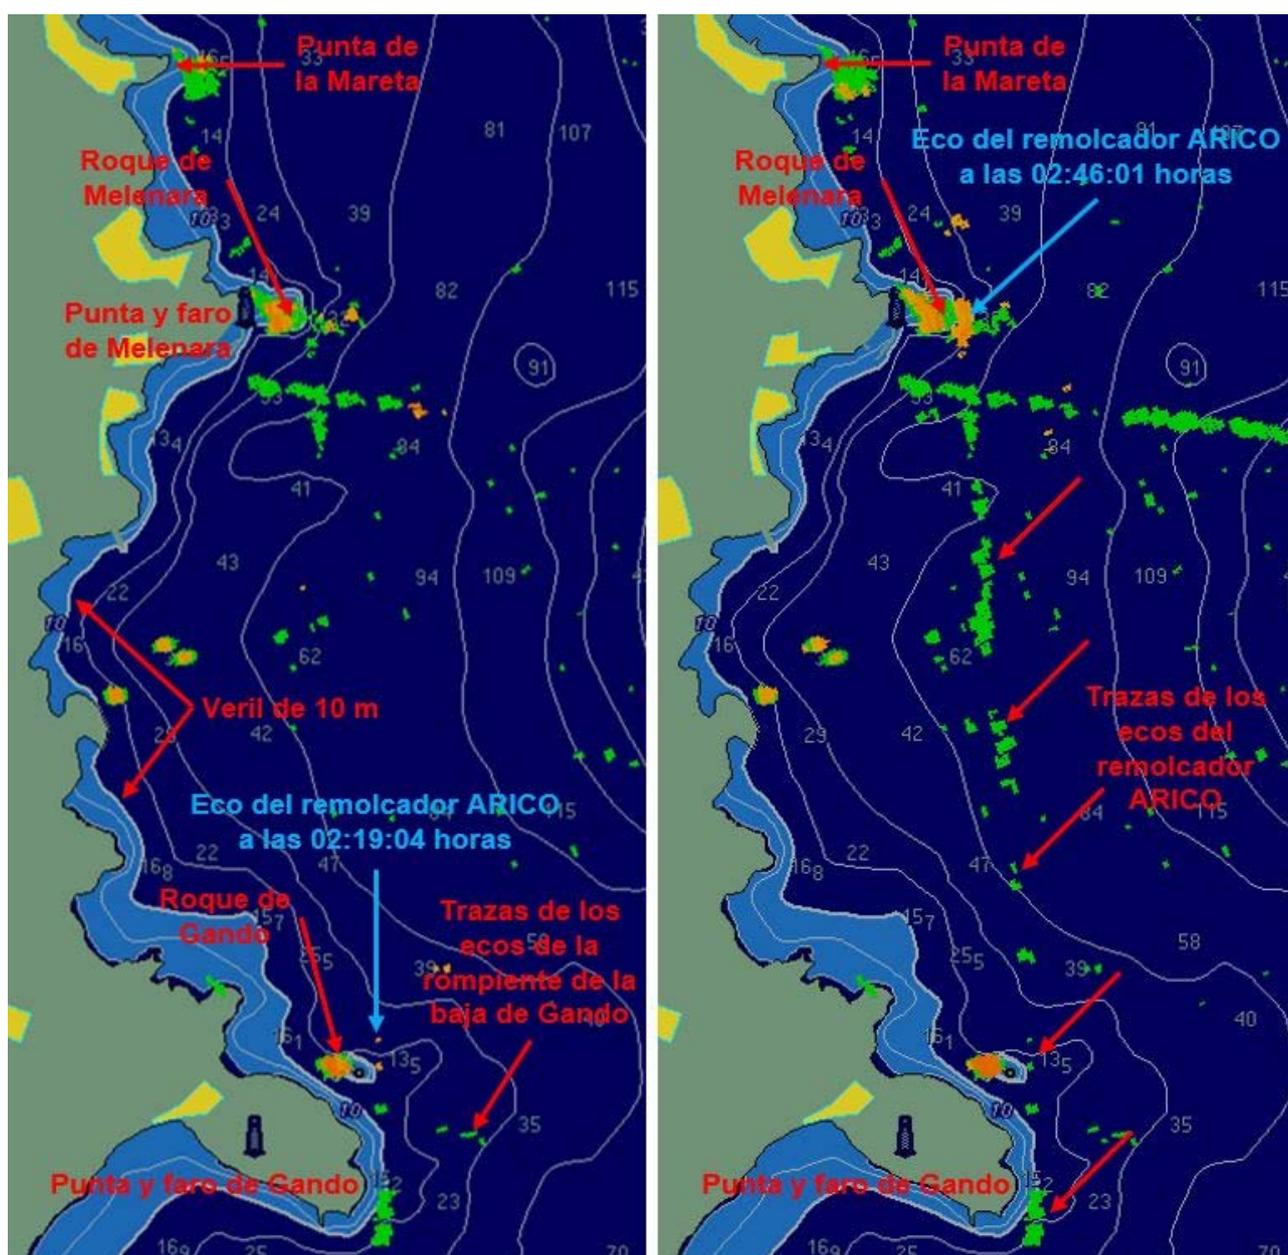
Figura 5. Gráficos secuenciales del radar del CCS Las Palmas

En los gráficos secuenciales del radar (ver Figura 5) del CCS Las Palmas, se puede observar que, alrededor de las 02:15 horas, el remolcador navegaba a unas 0,2 millas de distancia de la punta de Gando, para evitar la baja del mismo nombre y, seguidamente, del roque de Gando, del cual quedó en franquía a las 02:19 horas.

Hacia las 02:46 horas, los ecos del remolcador dibujan una trayectoria tangencial al eco del roque de Melenara y están parcialmente sobre el veril de 10 m que aparece representado en la carta náutica.

Teniendo en cuenta que en los gráficos no se aprecia la detención ni el desvío del remolcador de la trayectoria que venía siguiendo, que los tripulantes manifestaron haber sentido una vibración anormal de la estructura, y que el estado de la mar era de fuerte marejada, con olas de 1,25 a 2,5 m de altura que recibía por la proa, cabe la posibilidad de que el casco hubiera chocado contra el roque durante la contra arfada<sup>5</sup> del remolcador (ver figura 6). En tal caso, la avería en el casco se habría podido producir sin afectar a su arrancada, siendo éste el motivo principal por el que los tripulantes atribuyeron la vibración de la estructura a un pantocazo y no a un posible embarrancamiento.

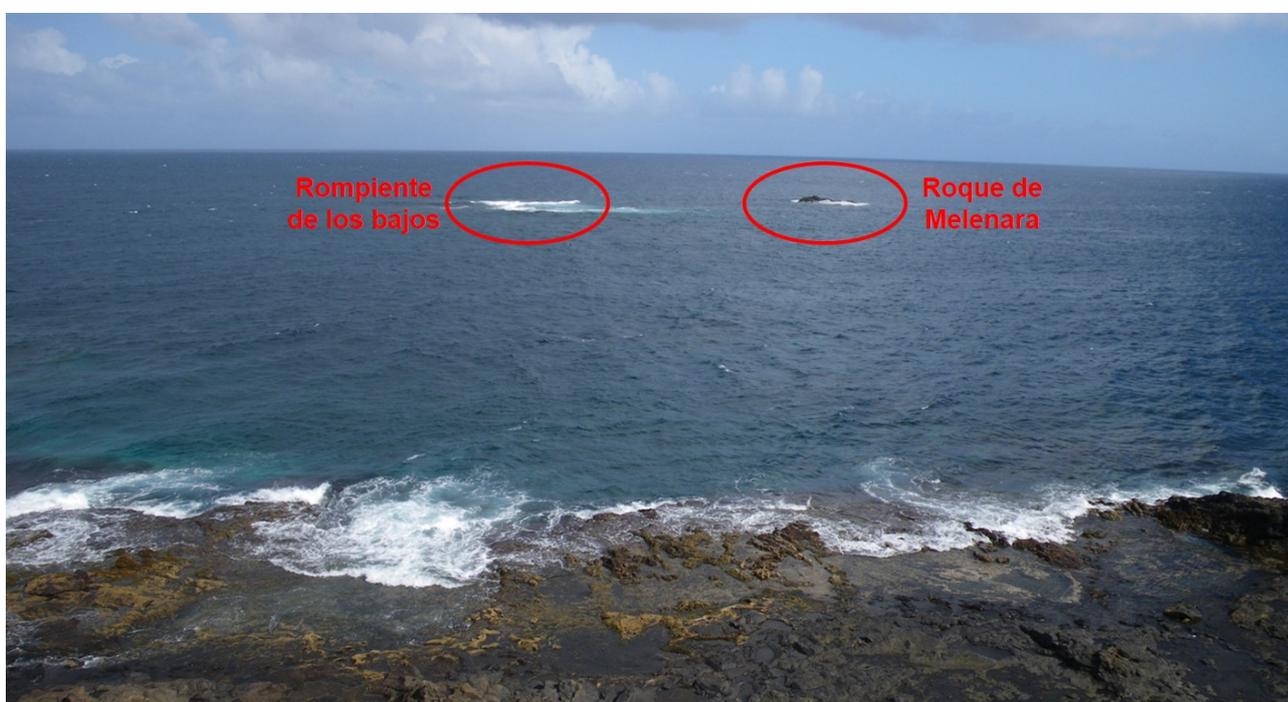
Figura 6. Vista del roque y la rompiente desde la base del faro de Melenara, con una altura de marea similar a la que había en el momento de producirse el accidente

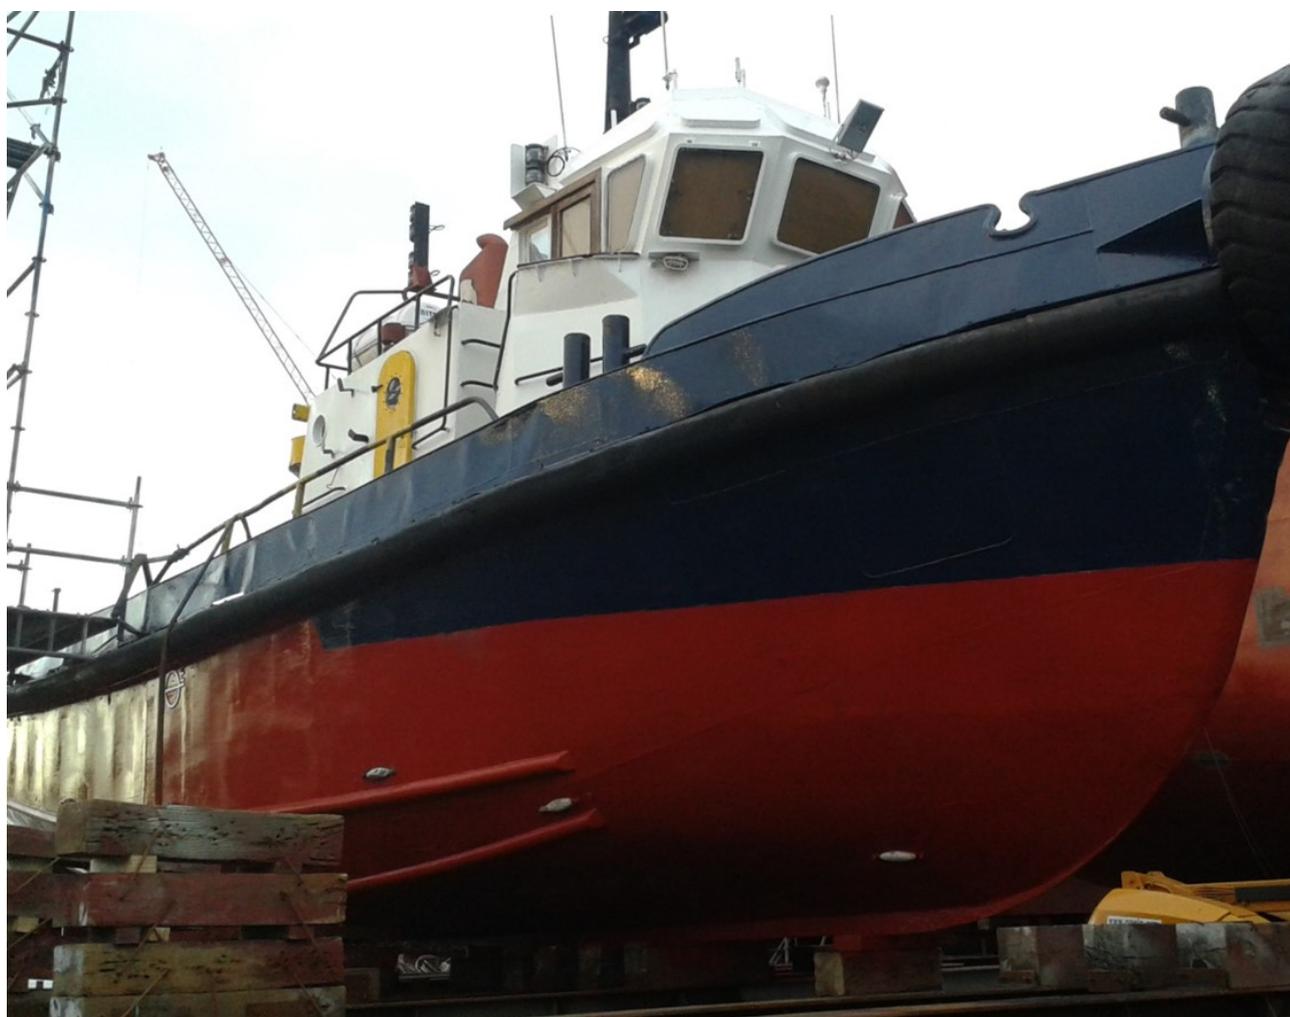
Para ello, junto con la solicitud se había aportado una declaración responsable de que el remolcador "no había sufrido ningún golpe, embarrancamiento, ni daño alguno en su obra viva desde la varada realizada en noviembre de 2014" (ver figura 7) y los informes del reconocimiento en seco previo y del último reconocimiento anual.

Figura 7. Estado que presentaba el casco del remolcador tras las reparaciones efectuadas durante la varada, el 26 de noviembre de 2014

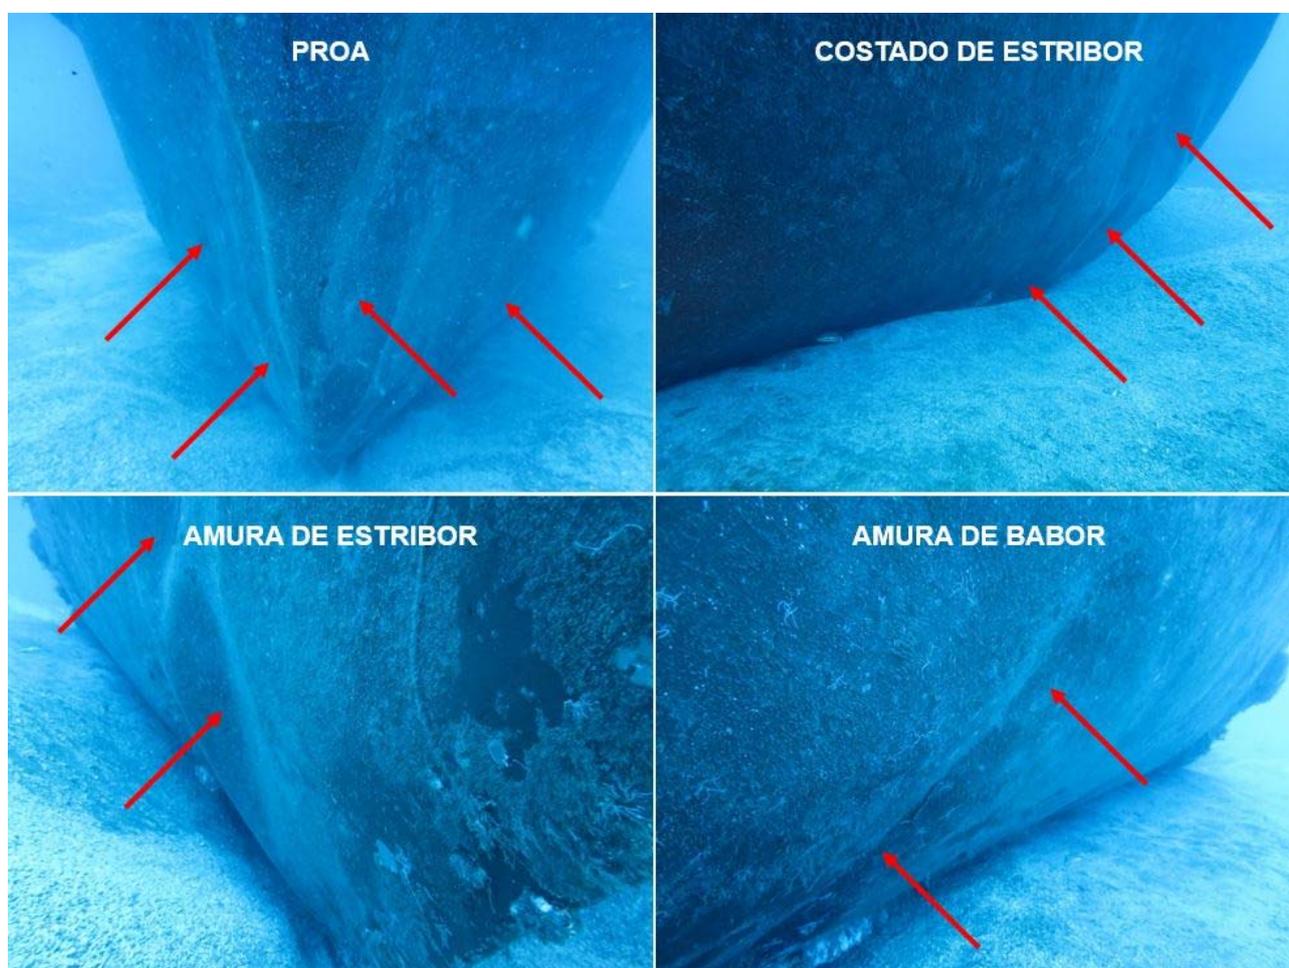
Posteriormente, como resultado de la inspección submarina del pecio, realizada el 29 de septiembre de 2015, se detectó la presencia de deformaciones de las planchas del forro del casco y desprendimientos de pintura en la zona de las amuradas (ver figura 8).

Figura 8. Daños apreciables en el forro del casco, el 29 de septiembre de 2015

Teniendo en cuenta el breve periodo de tiempo transcurrido desde la salida del remolcador de la varada en el astillero de las Palmas, la declaración responsable presentada por la empresa operadora, y el hecho de que el remolcador se hubiera hundido de popa en un fondo de arena, cabe suponer que las deformaciones observadas en el forro del casco tuvieron que producirse por el choque contra algún objeto sólido de cierta envergadura, lo cual vendría a reforzar la hipótesis planteada de la embarrancada del remolcador en el roque de Melenara.

Asimismo, dado que ninguna otra zona visible de la obra viva presentaba daños similares, que no se localizara la vía de agua en la zona de los costados situada por encima de las planchas del tecele de la cámara de máquinas, la presencia de combustible en el agua embarcada durante la inundación que produjo el hundimiento, y las imágenes del reportaje submarino, lo más probable es que la fractura del casco se produjera en la zona comprendida entre los pantoques<sup>10</sup> y la quilla, y que afectara a las planchas inferiores de los tanques de gasoil y la cámara de máquinas, e incluso al mamparo dispuesto entre dichos espacios. En cualquier caso, a la vista de las deformaciones que presentaban las planchas del forro del casco, el impacto tuvo que ser necesariamente de una gran violencia.

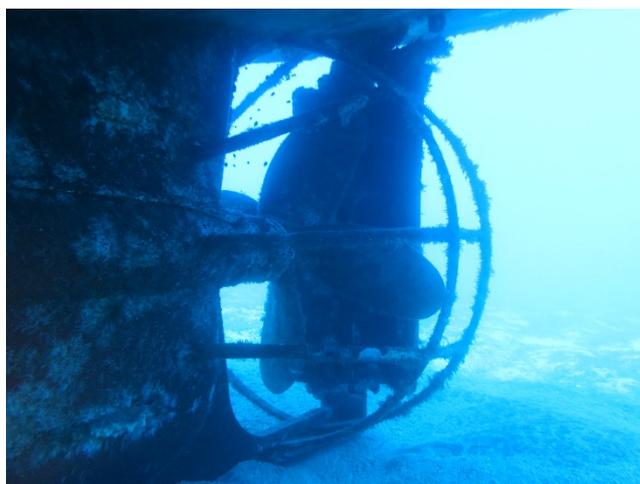
Cuando el aparato de gobierno dejó de funcionar, la pala del timón estaba y quedó metida a la banda de estribor (ver *figura 9*), lo que hizo que el remolcador cayera a dicha banda hasta que quedó sin arrancada<sup>11</sup>.

Figura 9. Estado de la hélice y el timón, el 29 de septiembre de 2015
