## INFORME CIAIM-23/2017

Incendio del pesquero NUEVO ANDREA en las inmediaciones de la playa del Río Sieira (A Coruña), el 22 de marzo de 2016

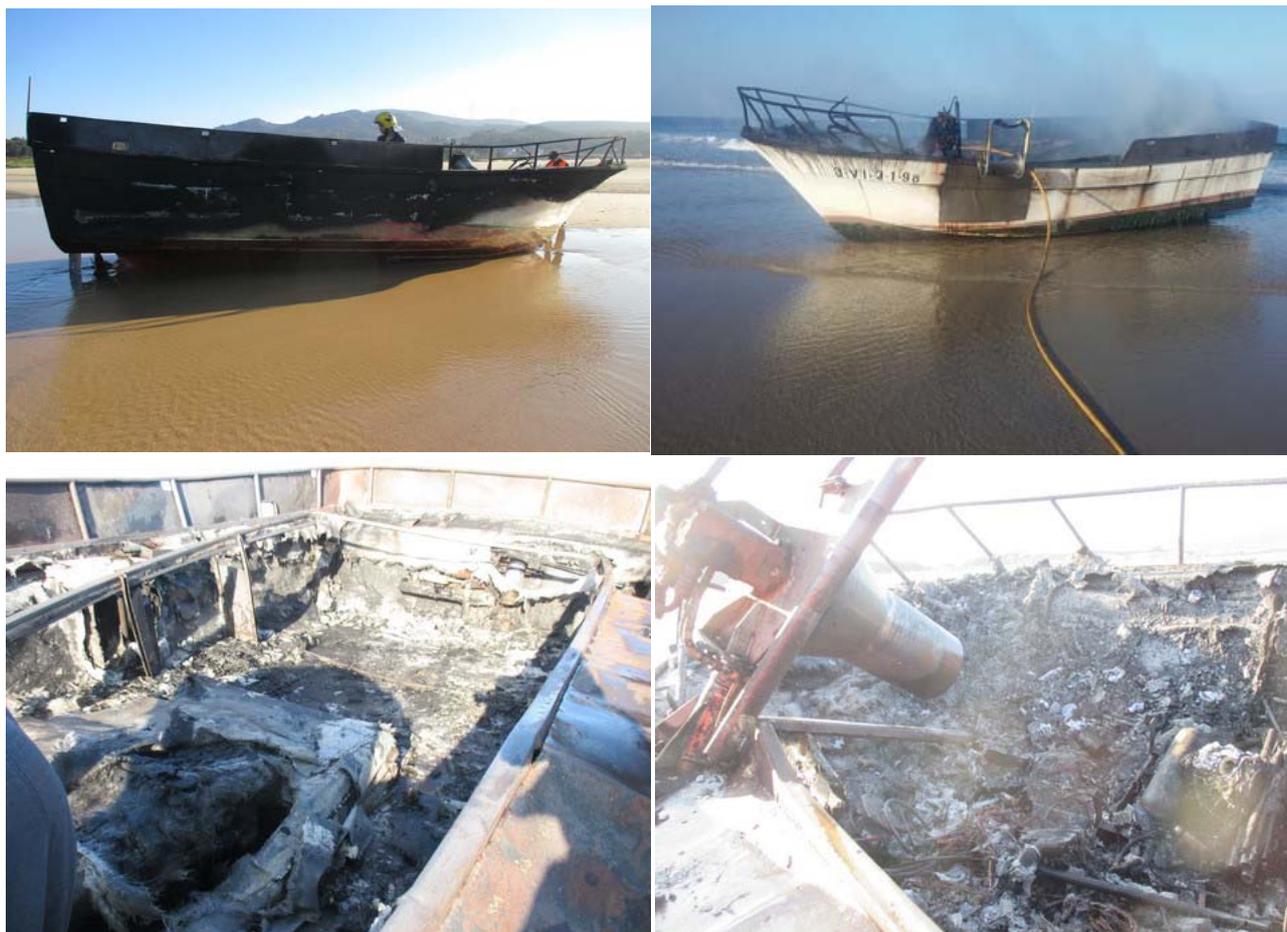
Figura 4. Estado en que quedó el pesquero NUEVO ANDREA

En las imágenes de la figura 4 se muestra el estado en que quedó la embarcación.

Cuando llegaron los bomberos el fuego ya había afectado a toda la embarcación con lo que les resultó imposible confirmar el origen exacto del fuego, aunque sí pudieron apreciar que la carga de calor afectó con más intensidad a la zona de estribor. Era en esta zona donde se encontraba el tanque de gasoil, con unos 100 l, al lado de estribor del puente.

Al quedar la embarcación en gran parte calcinada, no se ha podido concretar el origen exacto del incendio, aunque de las declaraciones del patrón se desprende que se trató de un incendio eléctrico en los aparatos de la consola del puente de gobierno.
