## INFORME CIAIM-27/2017

Embarrancada de la embarcación de pasaje JOVEN ANTONIA SEGUNDO en la isla de la Torreta (freus de Ibiza y Formentera), el 15 de septiembre de 2016

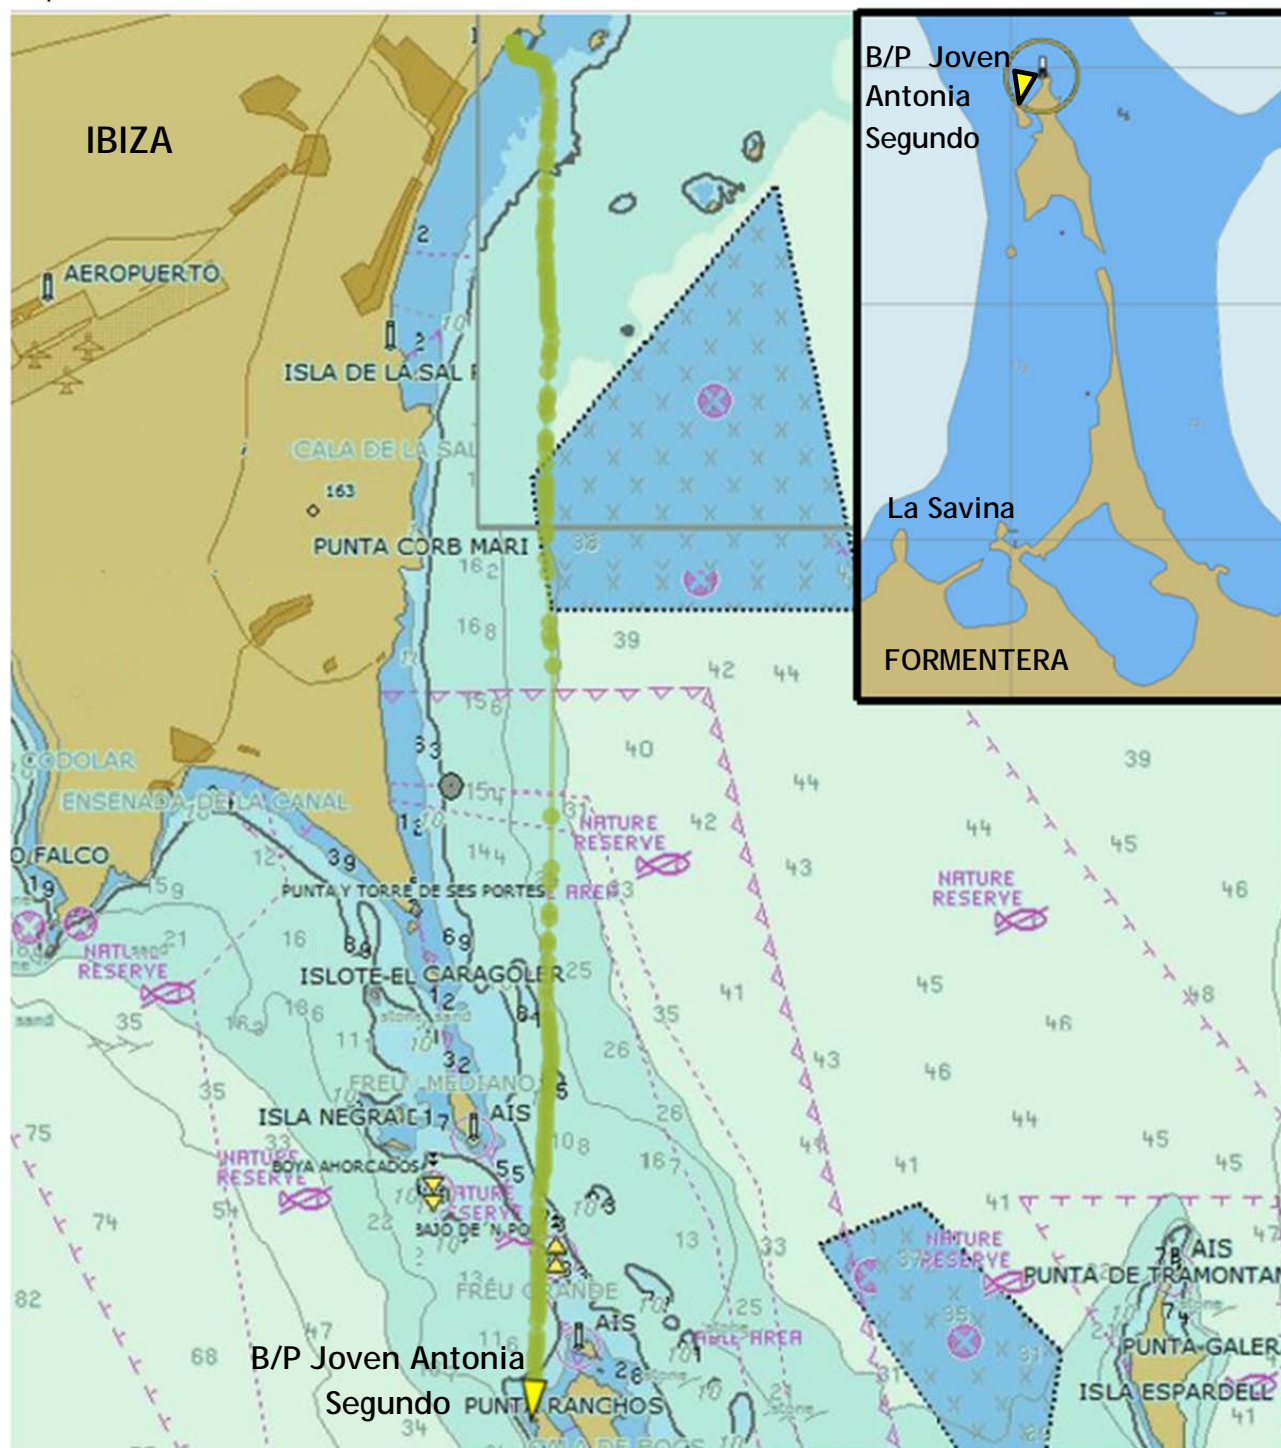
Figura 3. Trayectoria seguida por la embarcación. En el recuadro superior derecho, vista general del punto de embarrancada desde la isla de Formentera

A las 21:08 horas la embarcación embarrancó en la isla de la Torreta (freus de Ibiza y Formentera) en la latitud 38° 47,7' N y en la longitud 1° 25,04' E, (ver figura 3) cuando navegaba a una velocidad de unos 11 nudos.

Entre Ibiza y Formentera se encuentra el estrecho de Es Freus, que está compuesto por numerosos islotes, ver figura 3. Para que la navegación se lleve a cabo de una manera segura hay varias marcas que facilitan la navegación. El barco pasó a unos 135 m de la boya cardinal norte. También hay un faro situado en la isla de los puercos (Illa d'es Porcs).

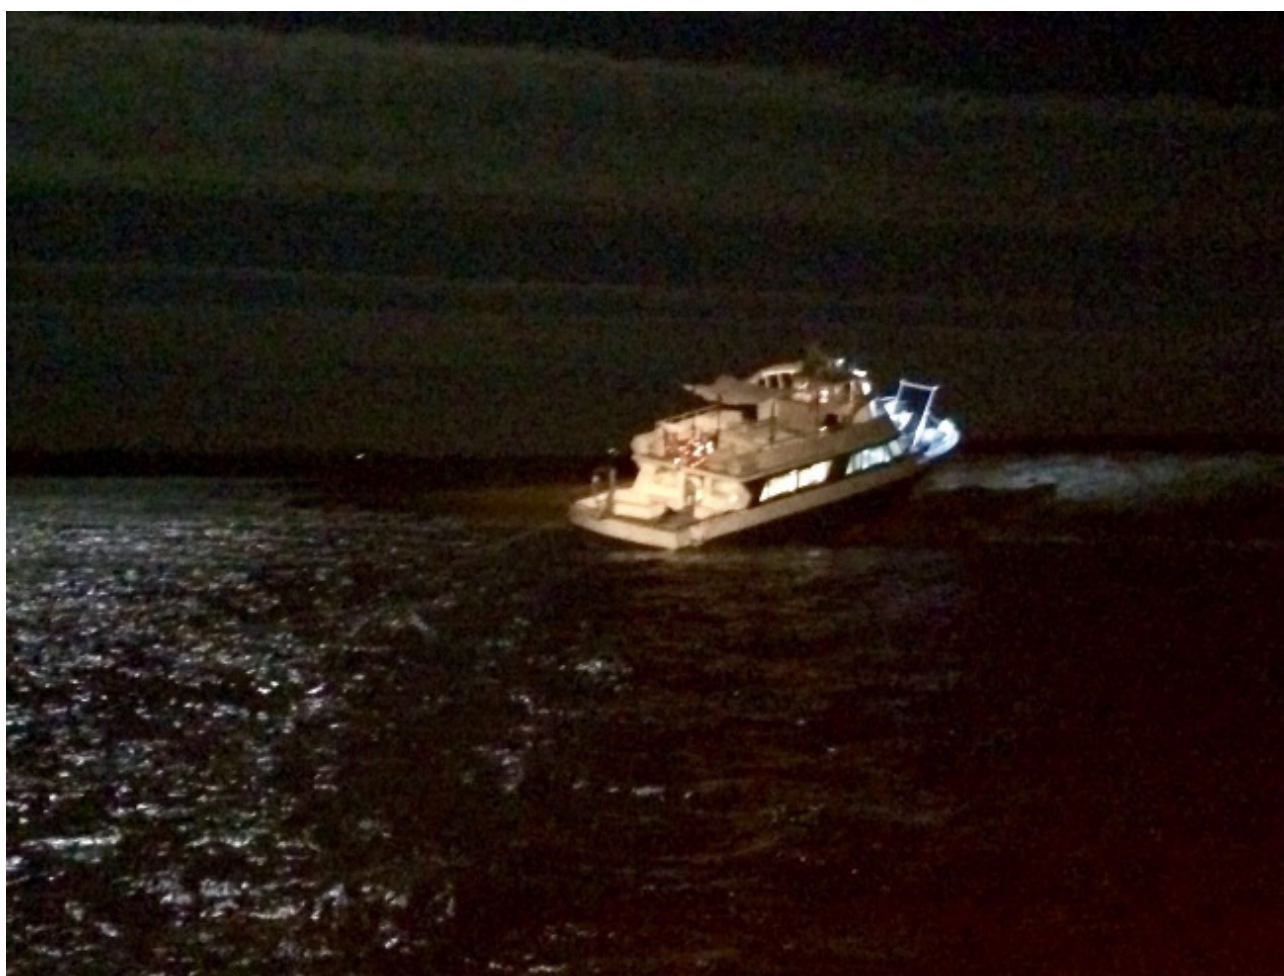
Figura 4. B/P JOVEN ANTONIA SEGUNDO embarrancado

El barco fue inspeccionado por inspectores de la Capitanía Marítima de Ibiza que detectaron una grieta en la unión del casco con la quilla, instando a su reparación. El día 26 de septiembre de 2016, se llevó a cabo una inspección extraordinaria de la embarcación, por requerimiento de la Subdirección General de Seguridad, Contaminación e Inspección Marítima, para confirmar que se mantenían las condiciones iniciales por las que fueron expedidos los certificados estatutarios. Se detectaron deficiencias leves, que en un nuevo reconocimiento efectuado el 6 de octubre de 2016 se comprobó que habían quedado subsanadas.

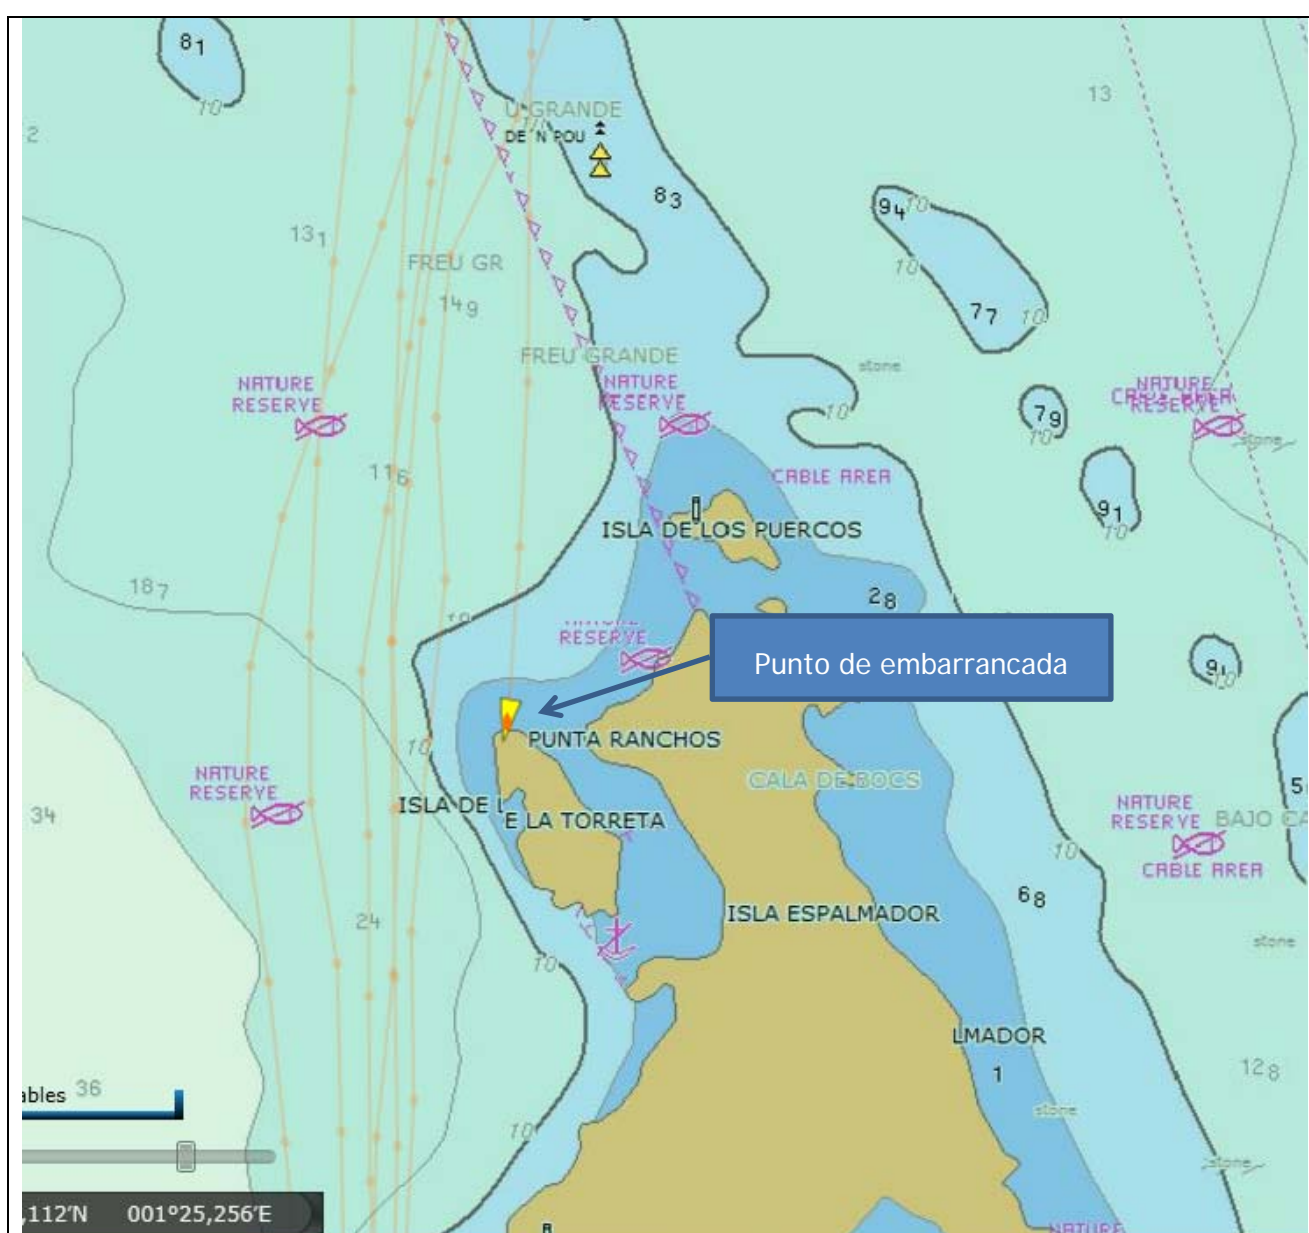
El patrón realizaba el trayecto entre Ibiza y Formentera 4 veces al día (ver figura 5), hecho que pudo haber generado un exceso de confianza, que desencadenó en que no verificase la posición por medio de las ayudas electrónicas. El día del accidente el sol se puso a las 20:00 horas, la luna estaba en fase creciente, teniendo una iluminación del 98,7%, por lo que a las 21:08 cuando se produjo la embarrancada, aunque era de noche la luna iluminaba el recorrido. Este hecho pudo haber influido en que se realizara una navegación puramente visual.

Figura 5. Lugar del accidente y trayectorias seguidas por la embarcación en los distintos viajes a lo largo del día.

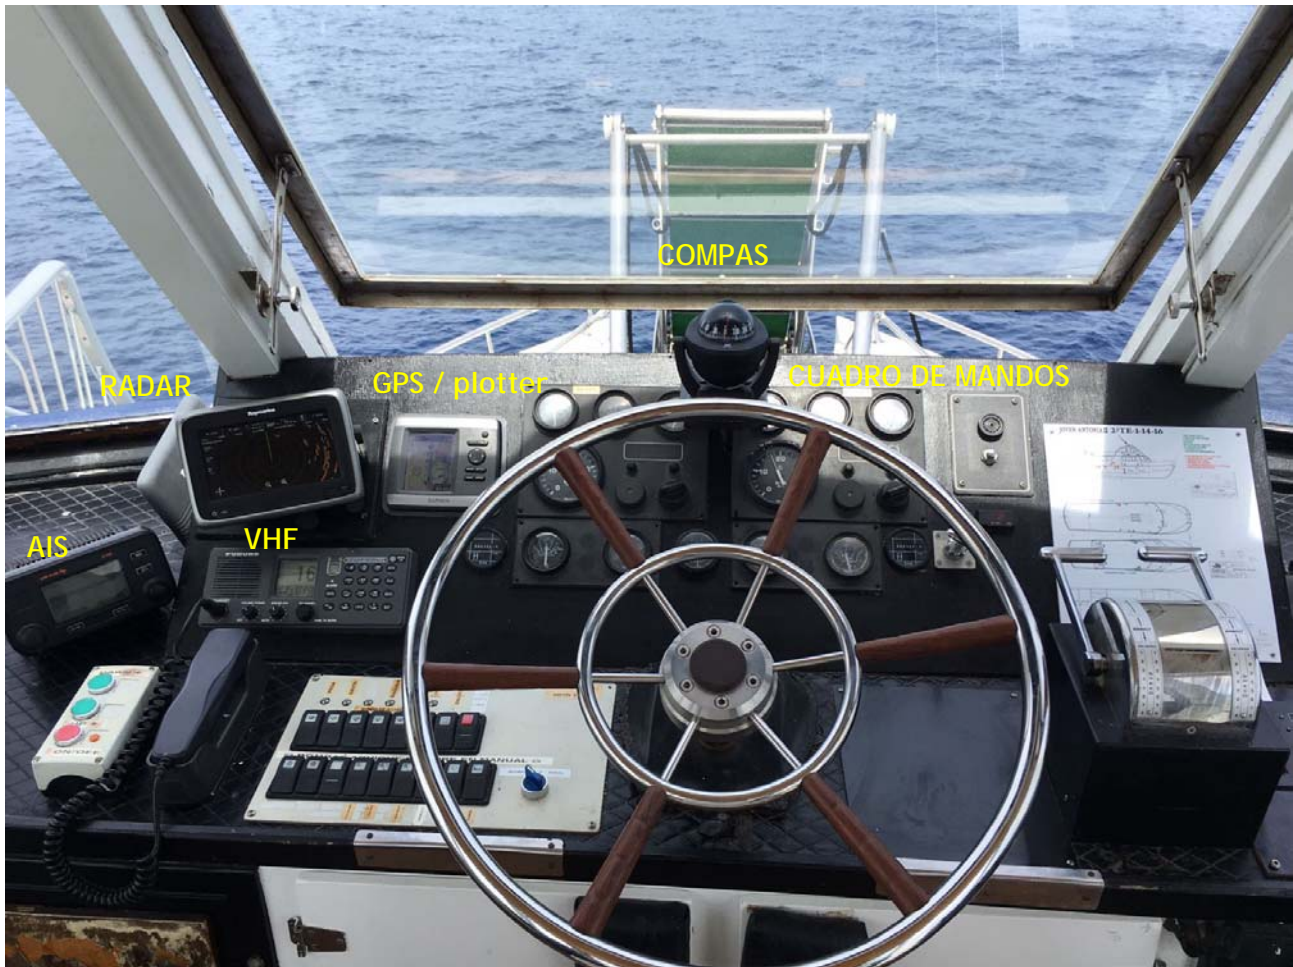
Figura 6. Puente de la E/P JOVEN ANTONIA SEGUNDO y disposición de los equipos tras la modificación a que se refiere el apartado 4.2

Como medidas adoptadas después del accidente la empresa modificó la ubicación de los equipos electrónicos en el puente, para mejorar su accesibilidad y visibilidad. La figura 6 muestra la disposición de los equipos en la consola de gobierno después de la modificación realizada.
