INFORME CIAIM-28/2017

Embarre del arte y fallo estructural del pesquero LA FERROSA a 9 millas al sureste de Barcelona el día 5 de mayo de 2016

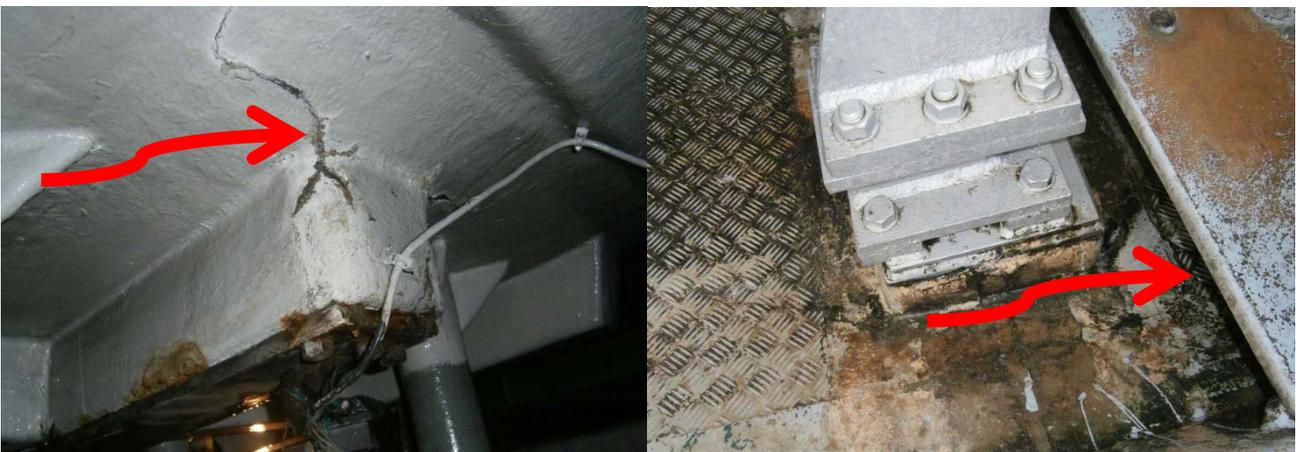
Los daños apreciados por el patrón de la embarcación fueron el hundimiento de unos 5 cm de la bancada de popa estribor de la maquinilla, 2 cm en el centro, y 1 cm en la parte de babor y popa. También apreciaron varias rajaduras en la cubierta principal y en los calzos de la bancada por donde se filtraba el agua hacia el interior del buque. Véanse las figura 3 a figura 5.

“En cubierta se observan grietas y deslaminación de los extremos de popa de los apoyos longitudinales de la bancada de la maquinilla de popa, tal y como se puede apreciar en las fotos contenidas en el estudio elaborado por la oficina técnica. Una vez en cámara de máquinas se aprecia hundimiento de los paneles de cubierta (entre refuerzos) debajo de donde descansa el

polín de la maquinilla. Se hace notar que dichos apoyos longitudinales, que hacen la vez de polín de la maquinilla no tenían continuidad con el resto de la estructura de la cubierta. Estaban situados en el centro de los paneles entre refuerzos longitudinales y transversales de la cubierta sin unión entre el polín y ninguno de estos refuerzos. Posteriormente se intentó comprobar si esta configuración se correspondía con el proyecto de construcción pero este último no contenía ninguna información ni cálculo de los polines de las maquinillas ni ningún tipo de solución estructural respecto de la unión de las maquinillas a la cubierta. A la vista de todo ello se exigió que un técnico competente elaborase un estudio/proyecto de la reparación que habría de llevarse a cabo."

Figura 3. Grietas bajo cubierta (izquierda) y hundimiento del polín de la maquinilla (derecha)

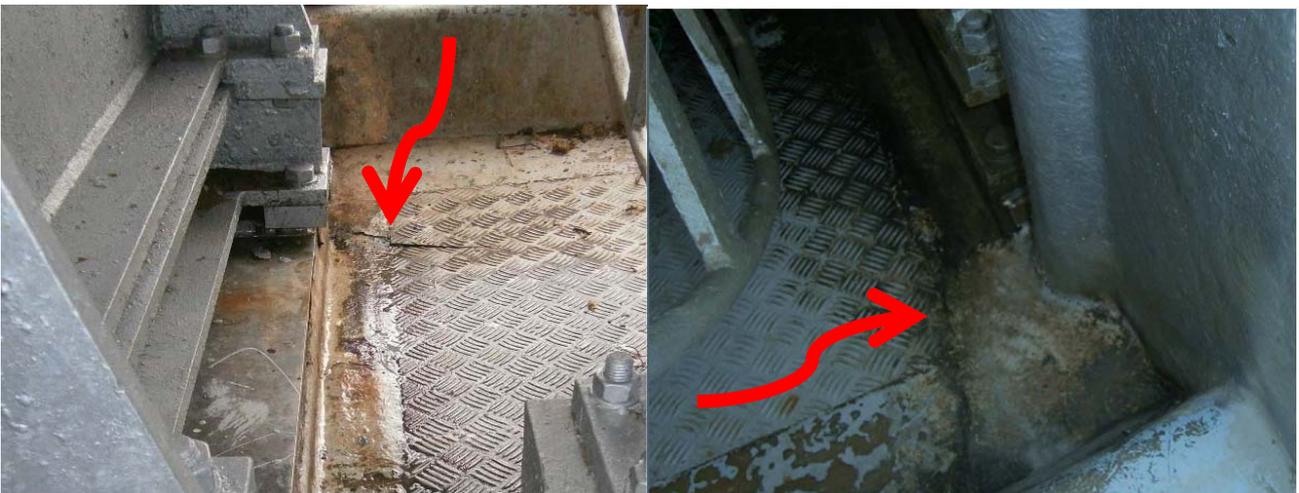
Figura 4. Detalles de grietas sobre cubierta

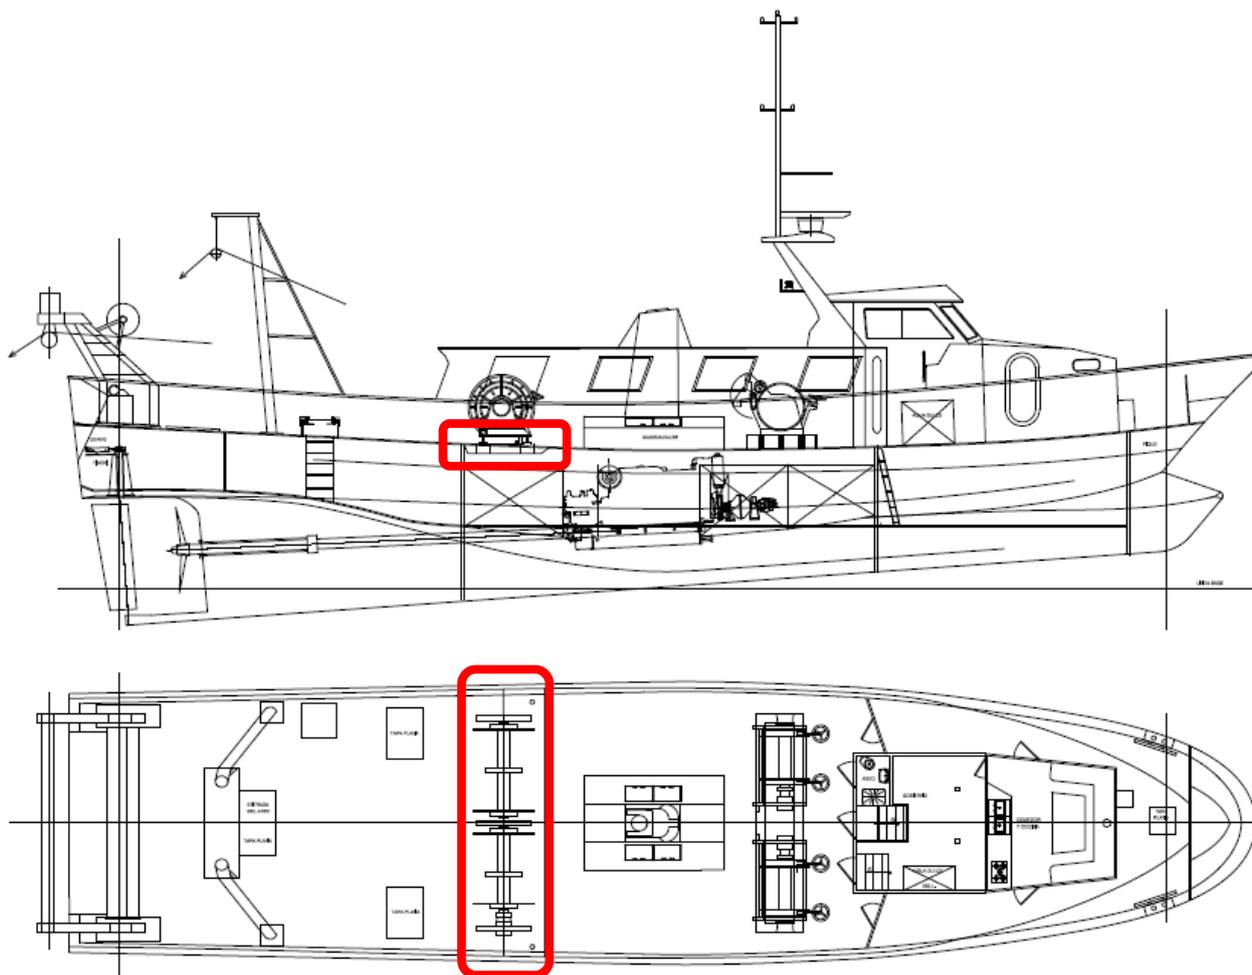
Figura 5. Localización de los daños sufridos por el buque

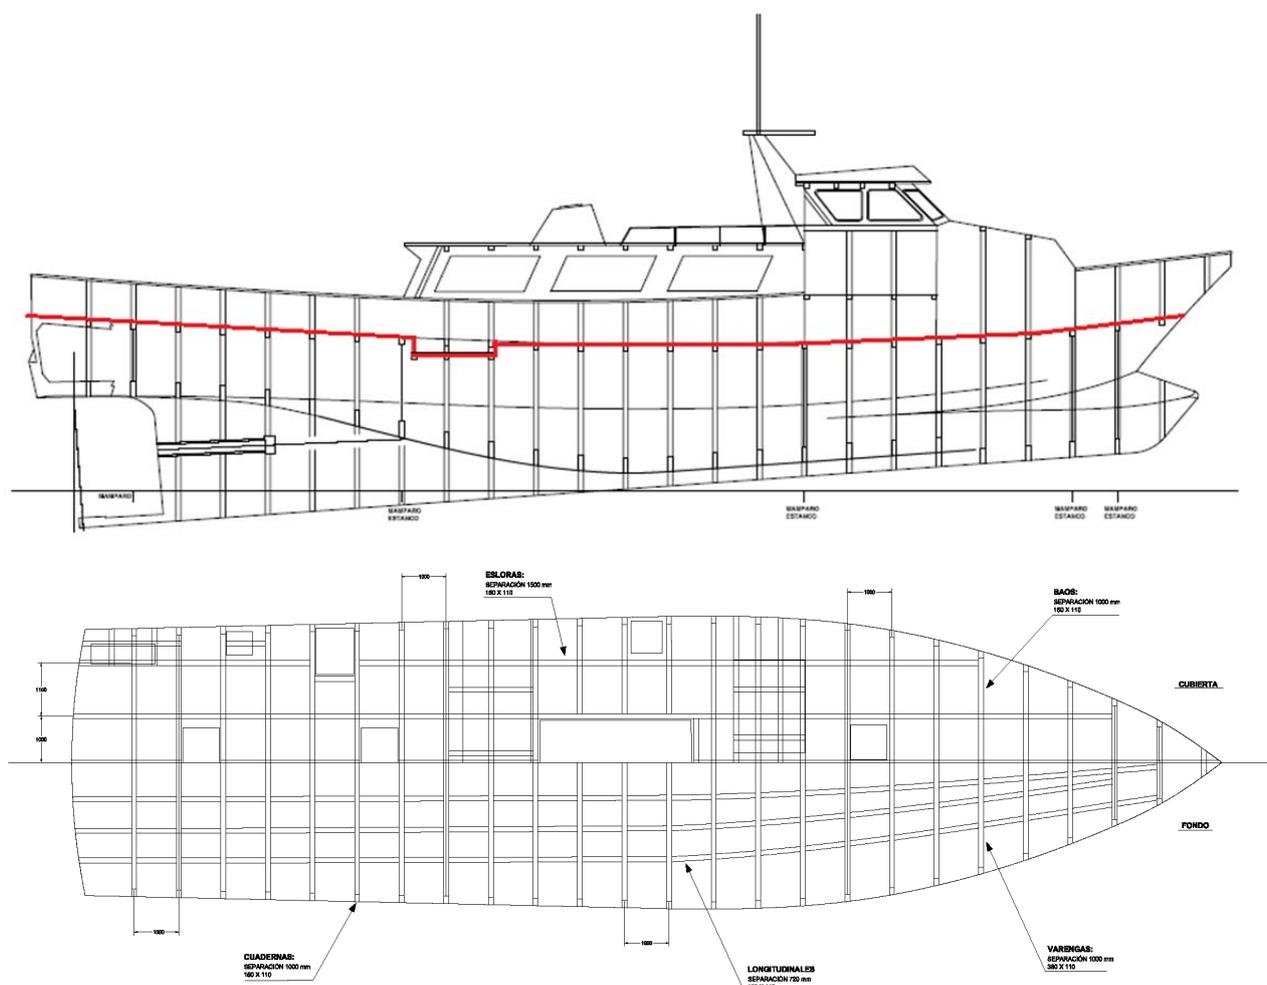
Figura 7. Plano estructural de la embarcación, en rojo destacada la cubierta principal.

Sin embargo, al interrumpir la continuidad de la cubierta, ese nicho perjudica la resistencia estructural, lo que provoca que sea una zona de concentración de tensiones en el caso de no estar bien solventada estructuralmente dicha discontinuidad.

De la parte del polín de la maquinilla, no se especifica la discontinuidad provocada por el nicho del polín, ni hay cálculos específicos de reforzado en esa zona, salvo en un apartado denominado *"REFUERZOS LOCALES"*, en donde se describe que *"en las zonas donde puedan presentarse esfuerzos locales, como maquinaria auxiliar, maquinillas de pesca, pescantes, etc., se reforzarán aumentando el escantillón de los forros y de los elementos estructurales afectados"*, aunque no hay cálculos de escantillonado que especifiquen en qué medida deberían aumentarse.

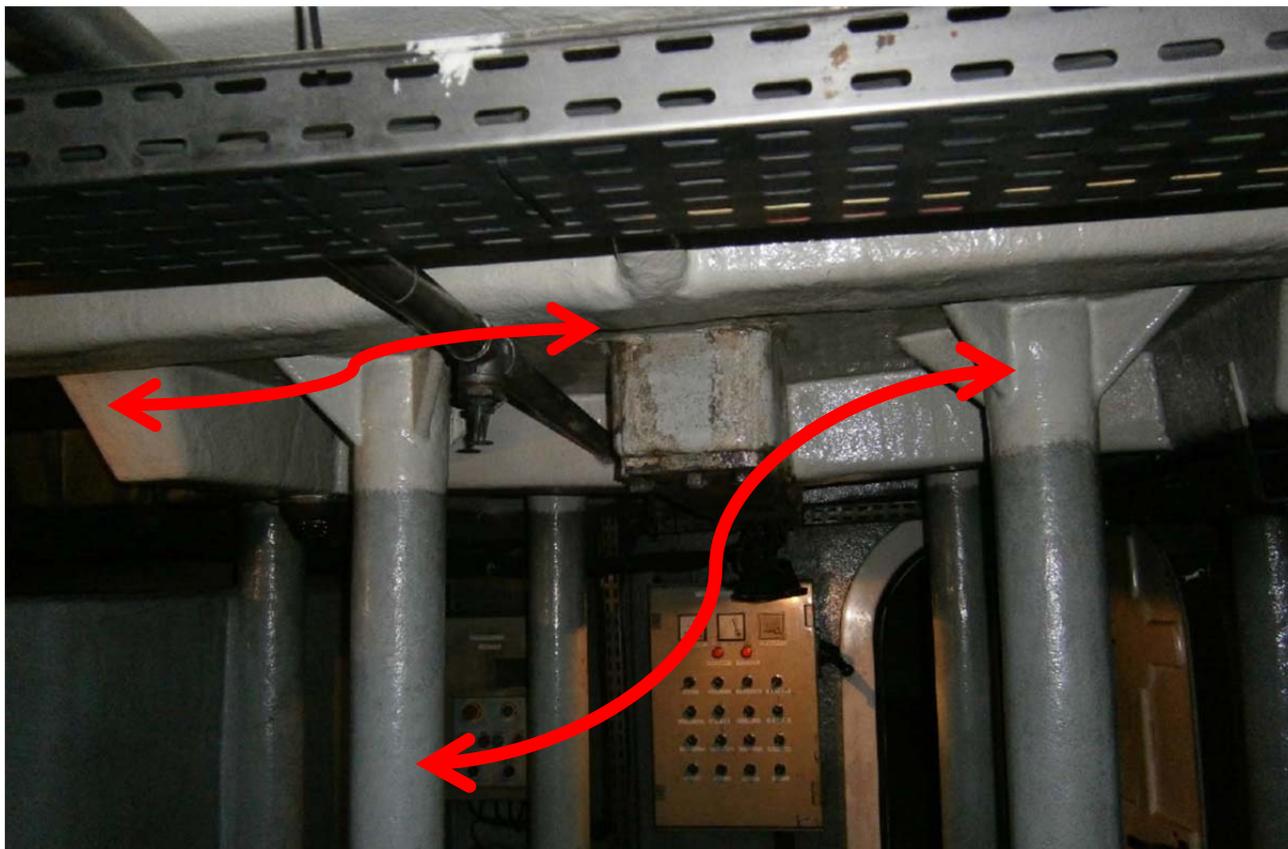
En la inspección posterior al incidente se observaron particularidades estructurales (véase figura 8) que se remontan a la etapa de construcción, ya mencionados en este informe. A continuación en las fotografías se puede ver, por un lado, la falta de continuidad de los refuerzos longitudinales bajo el nicho de la maquinilla y, por otro, los puntales que están apoyados en el propio piso de la cubierta en lugar de hacerlo sobre un refuerzo.

La continuidad estructural de los refuerzos de la estructura repercute en una distribución adecuada de las tensiones que soporta dicha estructura. Los puntales, al no estar apoyados en los propios refuerzos, no contribuyen a un correcto reparto de las tensiones originadas por las fuerzas que inciden en la estructura.

Esta falta de continuidad en el reforzado longitudinal debilitaba en cierta medida⁴ la capacidad de la estructura de la embarcación para poder soportar las fuerzas ejercidas sobre ella, más aun en una condición de embarre del aparejo, en la que se puede llegar a ejercer un tiro excesivo con la maquinilla, como fue el caso. Tal condición pudo ser relevante para el accidente ya que debido al embarre hubo unos esfuerzos adicionales que tuvo que soportar la estructura, que no son los habituales de la navegación y faenas de la pesca. Por esto, la estructura de cubierta quebró en su parte más débil.

Figura 8. Detalle del reforzado bajo cubierta del polín. Puntales que no están apoyados en refuerzos y refuerzos longitudinales discontinuos.

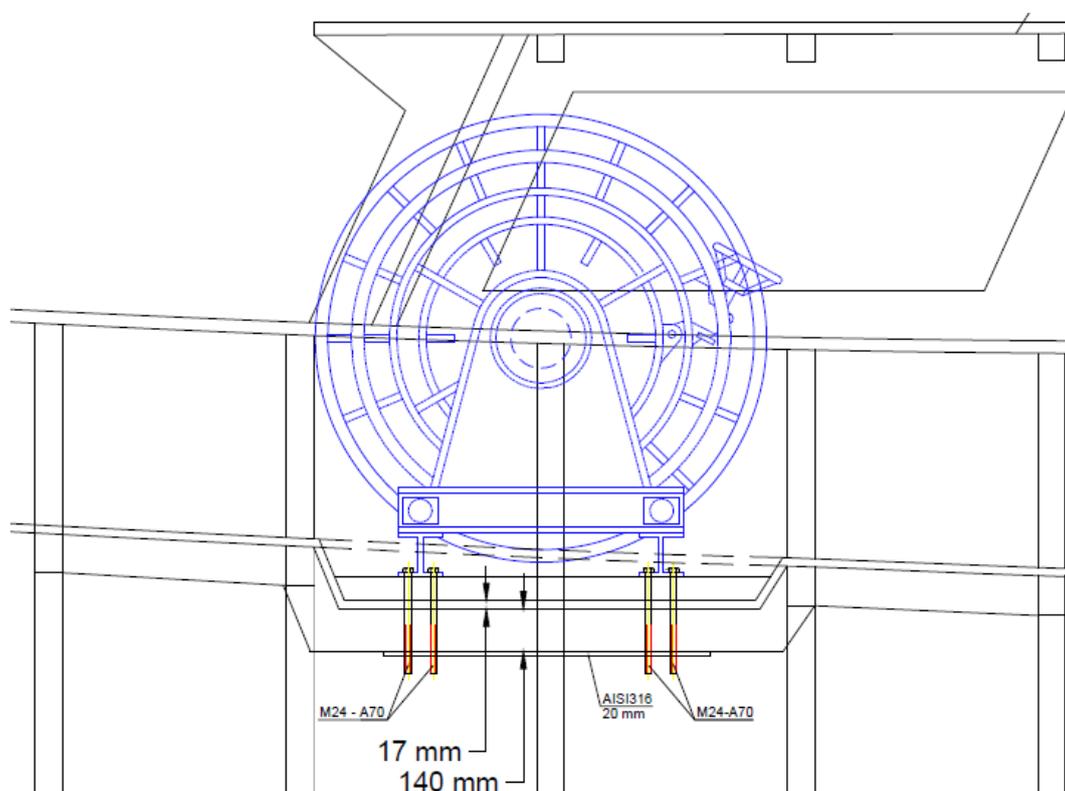
Figura 9. Esquema de la reparación efectuada en cubierta (fuente: proyecto de reparación)

La reparación consistió en realizar una cesárea de toda la zona dañada y renovarla por completo, fabricando un nicho de las mismas características, pero con mayor reforzado, dando continuidad a la estructura longitudinal contemplada en el proyecto inicial, con longitudinales tanto sobre cubierta como bajo la misma. Véase figura 9 y siguientes.

En el nuevo escantillonado se tuvieron en cuenta las tensiones inducidas en las malletas por el par máximo que puede entregar el motor hidráulico de la maquinilla, lo que es correcto siempre y cuando esta maquinilla no se vuelva a utilizar conjuntamente con la hélice del buque para tratar de cobrar el arte en caso de embarre, ya que en ese caso las tensiones que transmitirían las malletas a la maquinilla, y ésta a la estructura, podrían ser mayores que las que corresponden al par máximo de la maquinilla.

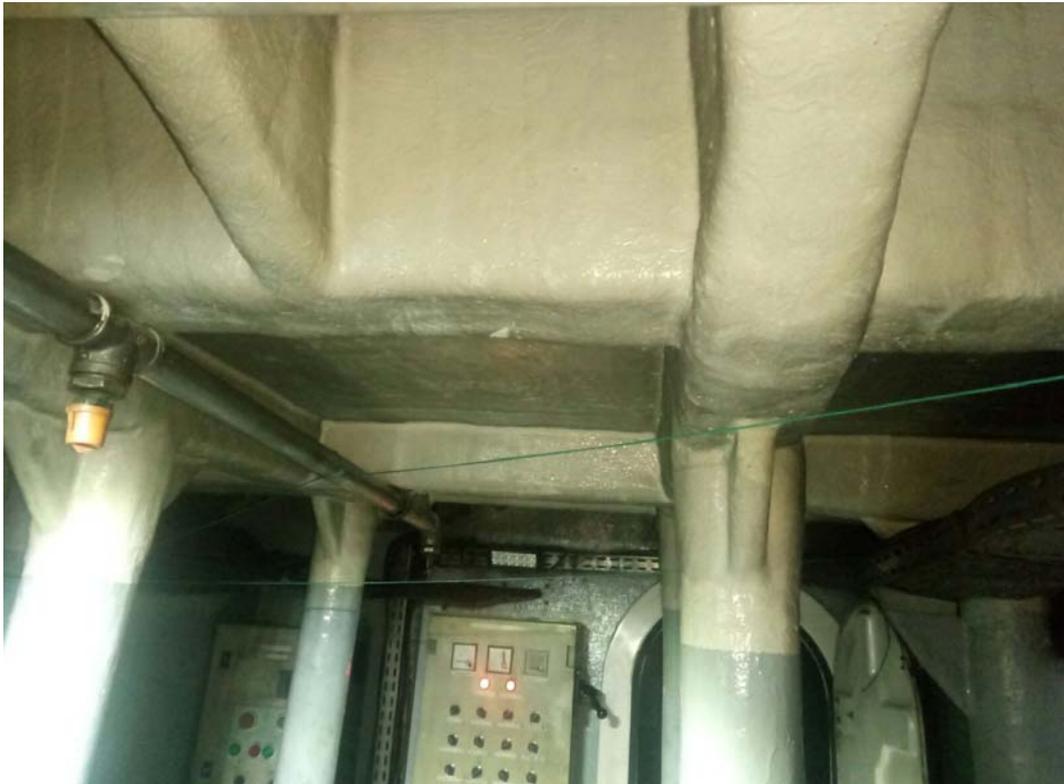
Figura 10. Detalle de la reparación bajo cubierta

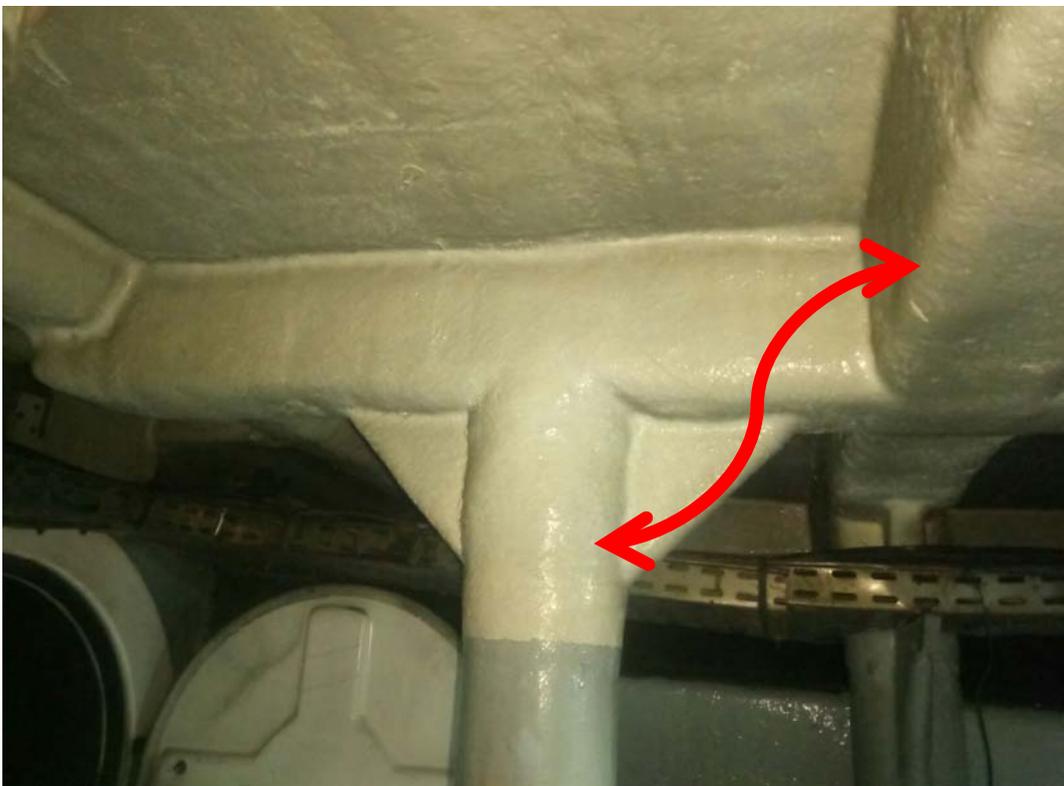
Figura 11. Puntales apoyados en los refuerzos. Vista transversal.

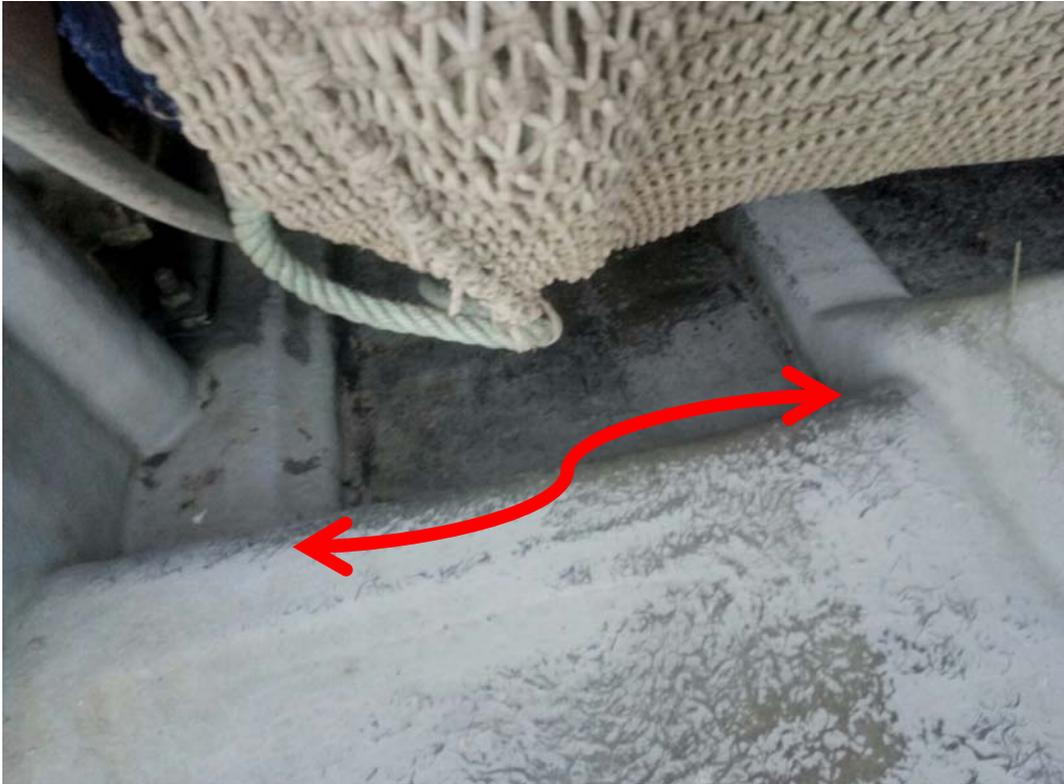
Figura 12. Reforzado sobre cubierta del polín de la maquinilla. Bancada y longitudinal.

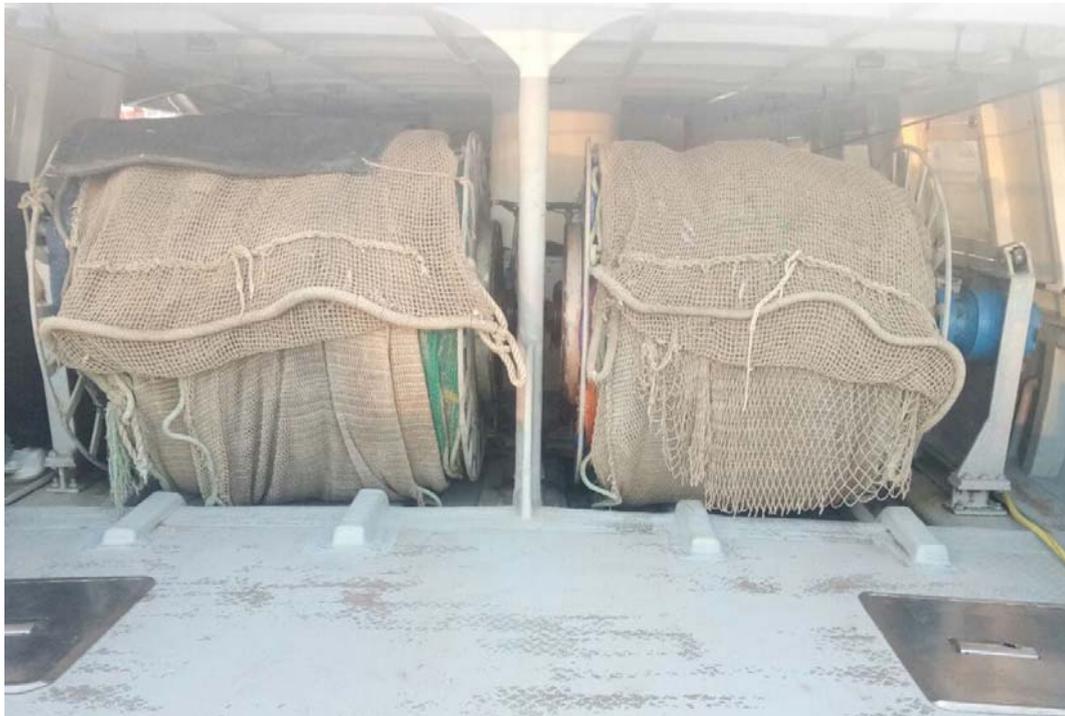
Figura 13. Reforzado sobre cubierta del polín de la maquinilla.
