## INFORME CIAIM-28/2014

Colisión con una granja marina y hundimiento del pesquero  
CISCAR a 0,9 millas al Suroeste del Puerto del Candado (Málaga),  
el 19 de marzo de 2014

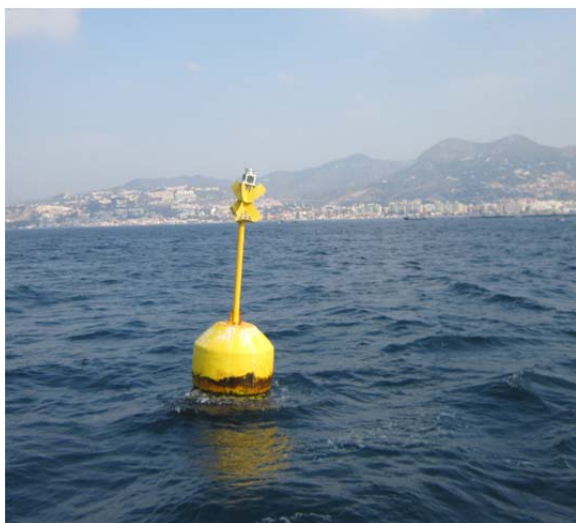
Figura 5. Boya de balizamiento

Alrededor del perímetro de las jaulas existía un número indeterminado de boyas ciegas que no se pueden considerar de balizamiento.

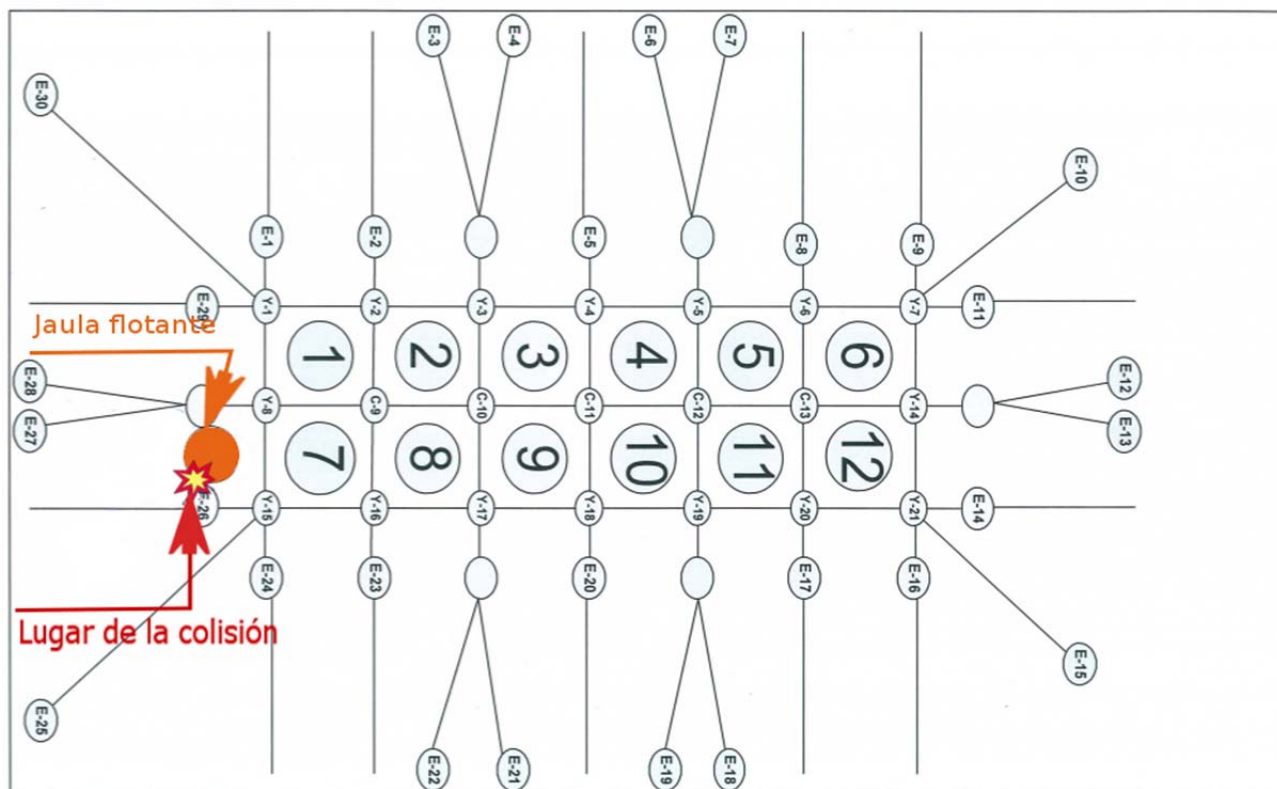
Aproximadamente a las 05:35 horas la E/P CISCAR colisionó con la jaula flotante de la granja marina posicionada más a poniente del Polígono Norte, según se muestra en las figuras 6 y 7. La colisión se produjo en la obra viva del pesquero aproximadamente a un tercio de la eslora desde proa y por la banda de babor. En el momento de la colisión el pesquero navegaba a 6 nudos al rumbo 080°, estaba por el sur de la jaula y a unos 200 m de la boya más cercana.

Figura 6. Esquema de la ubicación de las jaulas en el polígono norte de la concesión

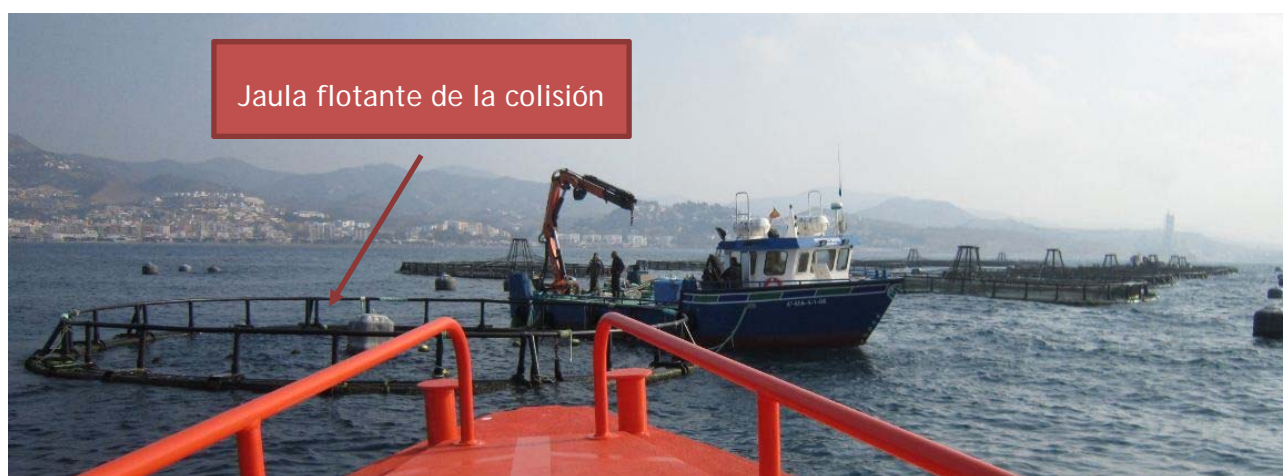
Figura 7. Jaula flotante contra la que colisionó la E/P CISCAR

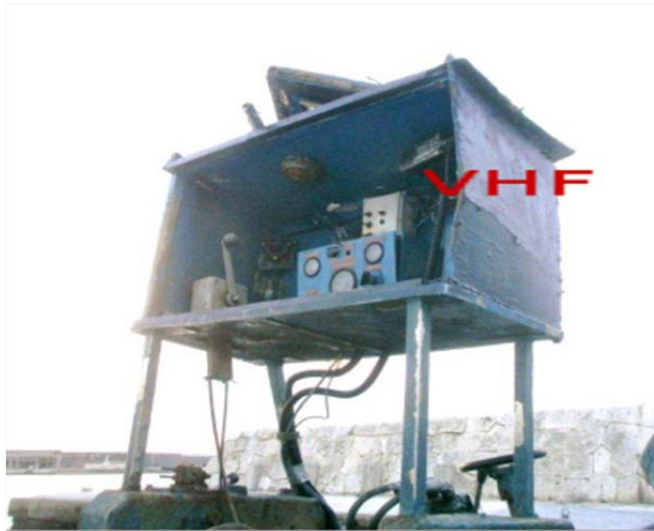
En el certificado del equipo de radio de la embarcación figuraba un GPS diferencial marca SEIWA. La embarcación estaba exenta de llevar cartas náuticas y balsa salvavidas, según consta en los certificados de exención emitidos por la Capitanía Marítima de Málaga. En la caja que hacía las veces de puesto de control de la embarcación no se aprecia ningún compás ni GPS instalado, por lo que se deduce que el patrón navegaba a la vista por su perfecto conocimiento de la zona. Este hecho fue confirmado por el patrón.

Figura 8. Caja destinada a albergar los elementos de control de la embarcación

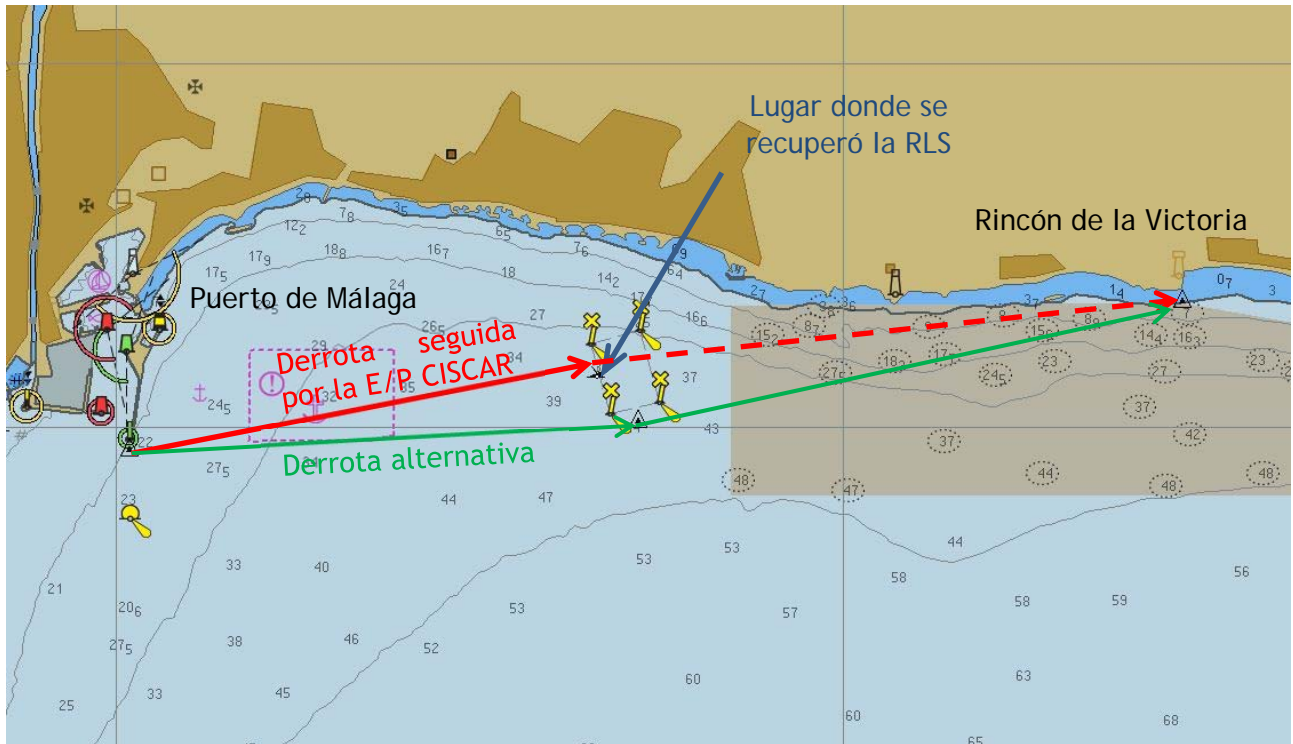
No obstante, si el patrón no hubiera podido observar la luz de la boya del NW, un elemental principio de precaución le debería haber llevado a dar rumbo a la boya del SW, que no estaba afectada por la contaminación lumínica. El tiempo que navegaría de más, al seguir esta derrota alternativa, sería de apenas 1 minuto. Véase la Figura 9.

Figura 9. Esquema de la derrota del pesquero CISCAR en su última travesía

1. Que tenga en cuenta los avisos a la navegación a la hora de planificar las derrotas y actúe con prudencia en lugares donde existan obstáculos de cualquier naturaleza, señalizados o no.
2. Que no se aventure en una zona con obstáculos si no se ven las marcas que la señalizan, y ante cualquier duda, cambie de rumbo y rodee el obstáculo.

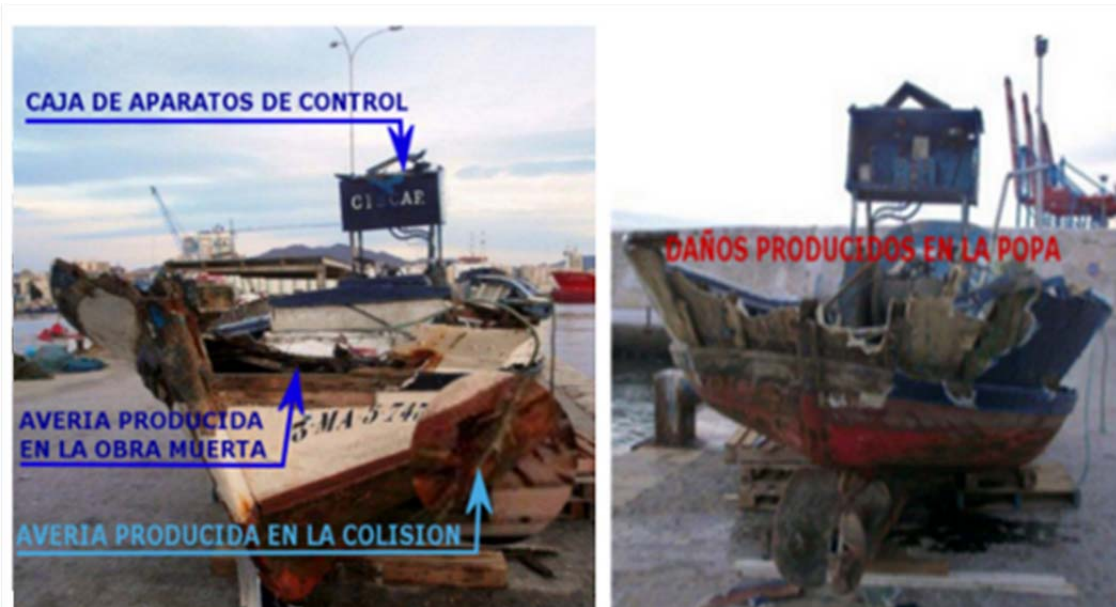
Días más tarde la E/P CISCAR fue reflotada por una empresa contratada por el armador y puesta en seco en las instalaciones del Puerto de Málaga.

Figura 10. Estado de la embarcación tras el reflotamiento
