INFORME CIAIM-30/2017

Vía de agua del pesquero JUAN Y VIRGILIO a 1,3 millas de Punta des Mut, Costa Brava (Girona), el 4 de octubre de 2016

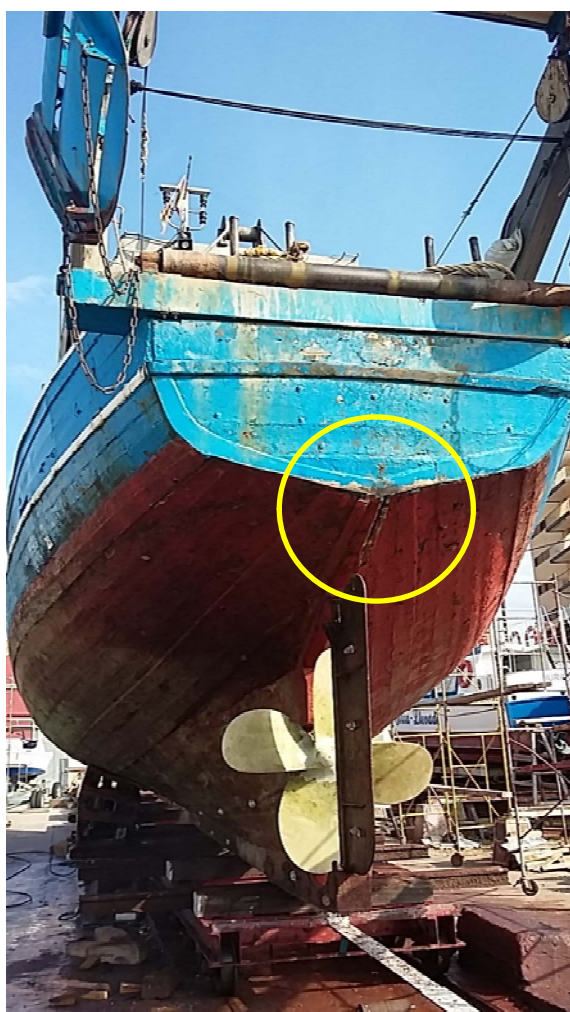
Figura 4. B/P JUAN Y VIRGILIO

Después del accidente el pesquero fue inspeccionado por inspectores de la Capitanía Marítima de Palamós en el varadero de Sant Feliu de Guixols, que constataron el mal estado de la madera de la zona de popa. En las figuras 4 y 5 se observa la zona dañada. Esta se localizaba en el codaste, extendiéndose hasta la parte baja del espejo en su zona central. Este golpe habría originado la vía de agua.

De acuerdo con las condiciones meteorológicas y marítimas reinantes, el oleaje era de poca severidad por lo que el pantocazo no pudo ser especialmente fuerte. Este tipo de golpes no son infrecuentes y la estructura de cualquier buque debe estar preparada para soportarlos. Hay que concluir que para que el golpe de mar diera lugar a la vía de agua, la tablazón en esa zona debía estar en malas condiciones, lo que la inspección posterior vino a confirmar.

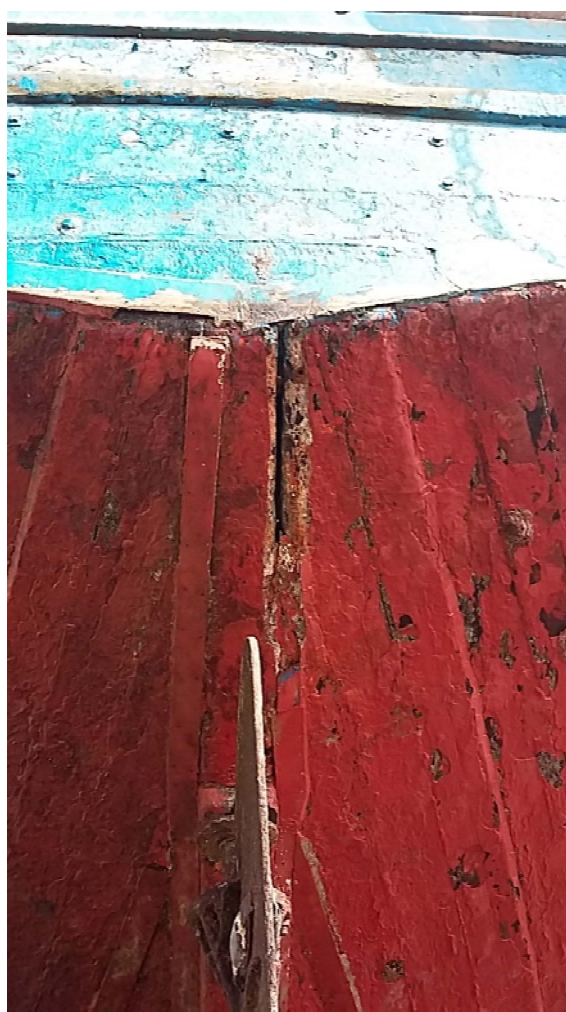
Figura 5. Ampliación de la zona dañada

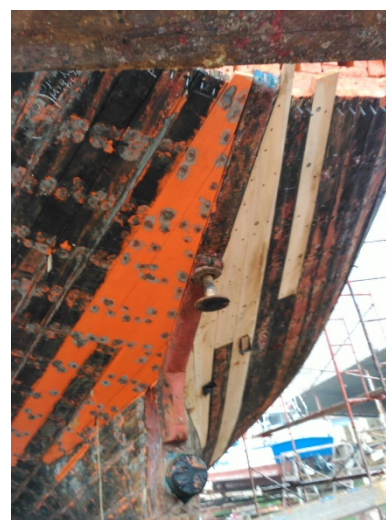
Figura 7. Reparaciones de la zona dañada

La reparación del pesquero realizada en los astilleros requirió la renovación de varias tablas del fondo en la zona del codaste y en el espejo de popa, tal como se muestra en las fotografías de las figuras 6 y 7.
